# SüdSan

Sozialverträgliche und klimazielfunktionale Sanierung von zwei Mehrfamilienhäusern als Modell für die Sanierung der Südtiroler-Siedlung Bludenz

**Monitoring der Mustergebäude  
vor der Sanierung**

Bludenz, St. Antoniusstraße 12a und 19

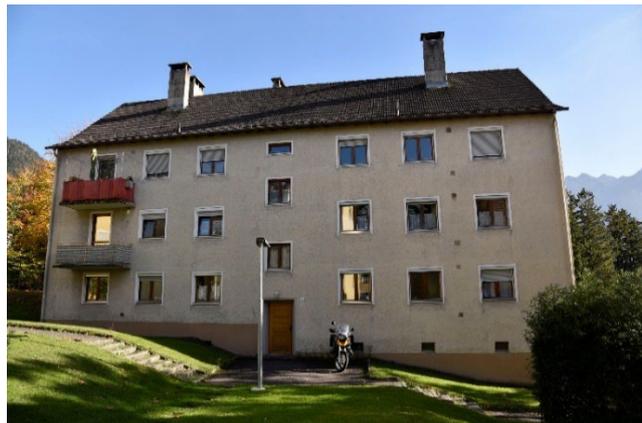
**Abbildung 2.2: Gebäudetyp groß (Foto M.Fortenbacher)**

Beim großen Gebäude handelt es sich um einen Dreispänner mit jeweils drei 2-Zimmer-Wohnung im Erdgeschoß, im ersten und im 2. Obergeschoß. Die Wohnungen haben Wohnflächen von 56m<sup>2</sup> bzw. 57m<sup>2</sup>. Im Dachgeschoß befindet sich eine weitere Wohnung, die jedoch im Monitoring vor Sanierung nicht berücksichtigt wurde, da sie frühzeitig leergezogen wurde.

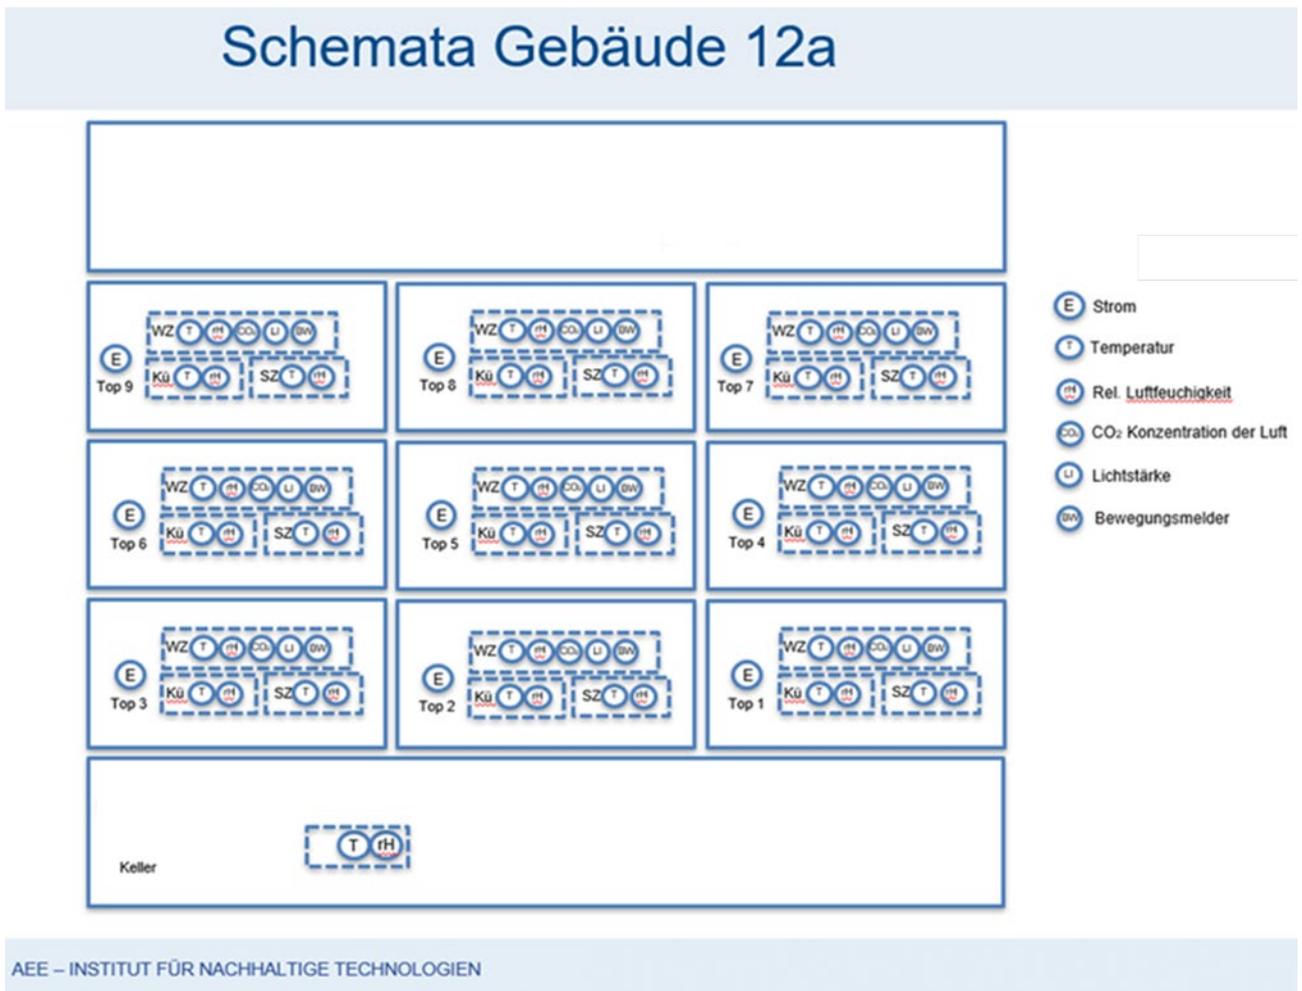
Abbildung 3.1: Messschema Gebäude 12a

Alle Wohnungen erhielten die gleiche Anzahl und Arten an Sensoren.

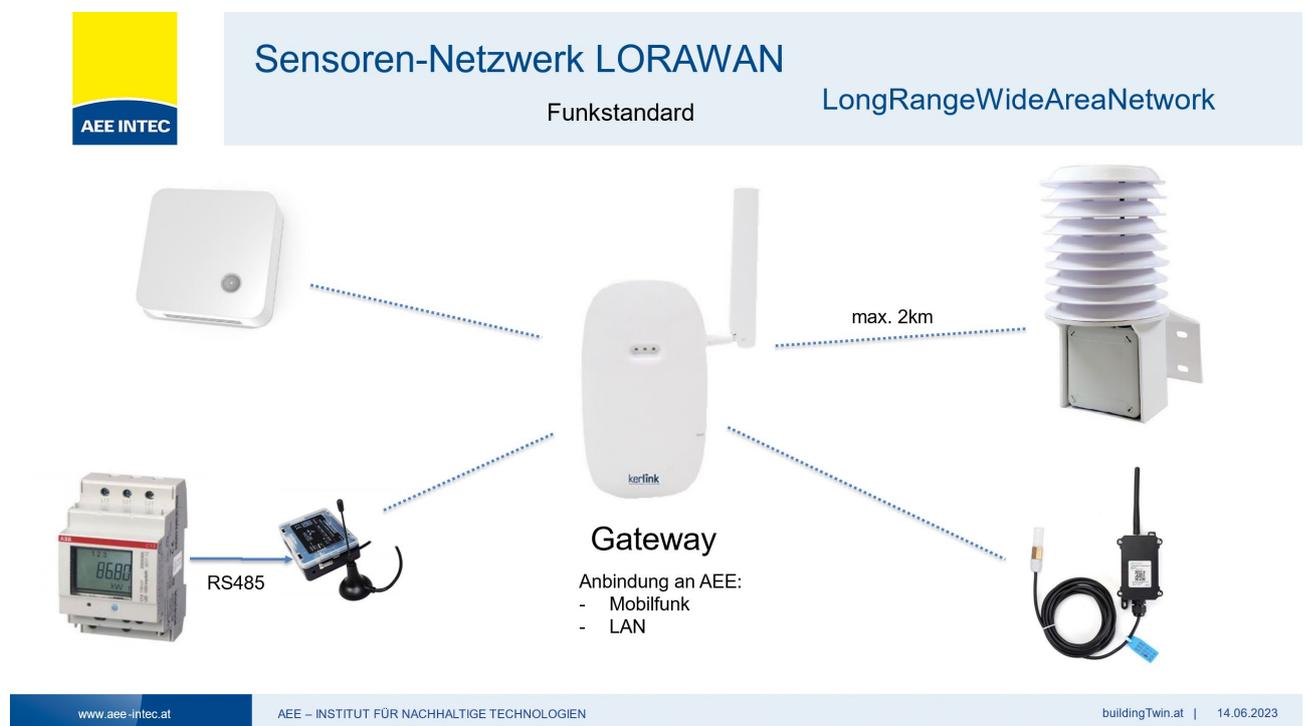
**Abbildung 3.3: LoRaWAN Beispielabbildung**

Abbildung 2.3 zeigt ein Beispiel für einen solchen Aufbau. In der linken oberen Ecke ist ein Raumfühler zu sehen, der so in den Wohnungen verbaut wurde. Rechts oben ist der Außenfühler und rechts unten der Temperatur- und Feuchtefühler zu sehen, der in den Kellerräumen installiert ist.

Die Behaglichkeitssensoren übertragen ihre Messwerte in einem Intervall von fünf Minuten an das Gateway. Die Stromsensoren übermitteln den Mittelwert ihrer gemessenen Leistung und die Energiewerte in einem Intervall von zehn Minuten an das Gateway.

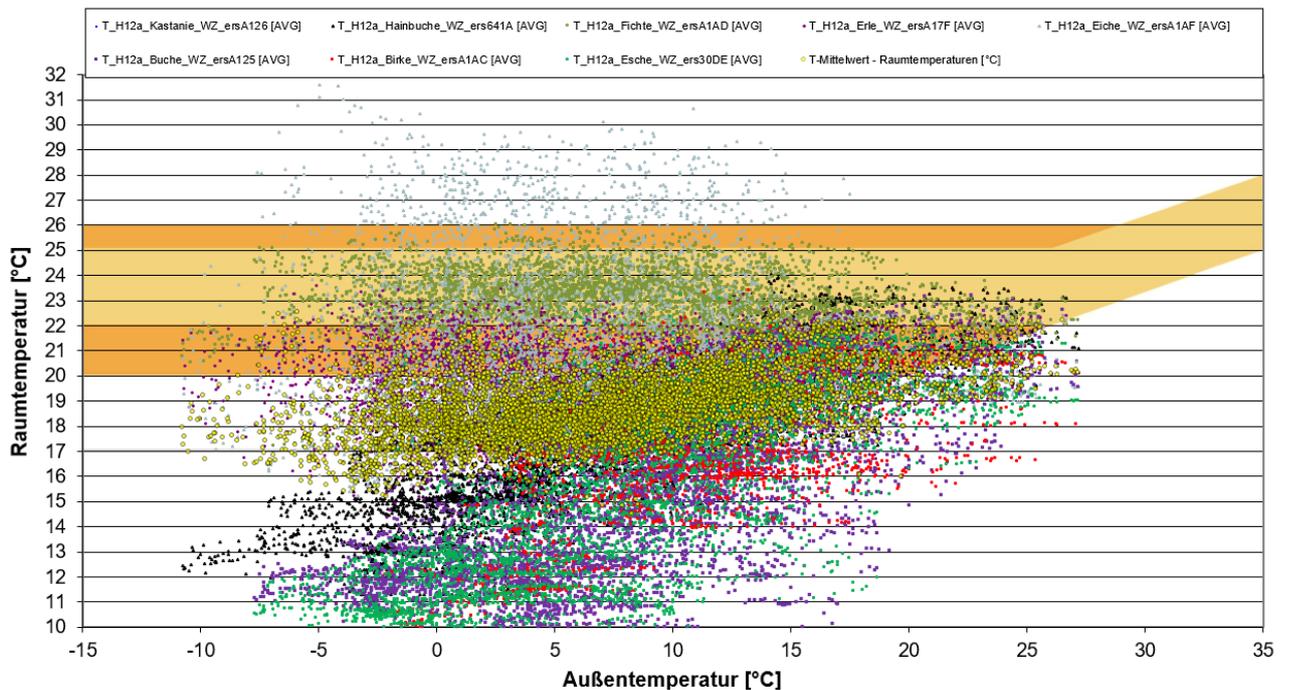
Abbildung 4.1: Haus 12a, Raumtemperaturkomfort in den Wohnzimmern, September 22 bis Mai 23, Stundenmittelwerte

Für einen ersten Überblick des Raumtemperaturkomforts im Winterhalbjahr eignet sich die Darstellung einer Punktwolke, mit der Darstellung der Raumtemperatur über die Außentemperatur. Jeder dargestellte Punkt entspricht einem Stundenmittelwert. Die orangenen Bereiche stellen dabei die für Menschen als behaglich empfundenen Bereiche dar, und es wird deutlich, dass sich die Raumlufthtemperatur überwiegend unter diesem Bereich befindet. In großen Teilen der Heizperiode liegen die Raumlufthtemperaturen in den Wohnzimmern niedriger als der Behaglichkeitsbereich. Das spiegelt sich auch in der Bewohnerbefragung wider, drei Viertel der Bewohner beurteilten die Raumlufthtemperatur im Winter als unbehaglich. Es zeigt sich, dass mit abnehmender Außentemperatur auch die Unterschiede zwischen den Raumlufthtemperaturen in den einzelnen Wohnungen zunehmen. Diese Unterschiede werden durch die unterschiedlichen Heizsysteme verursacht.

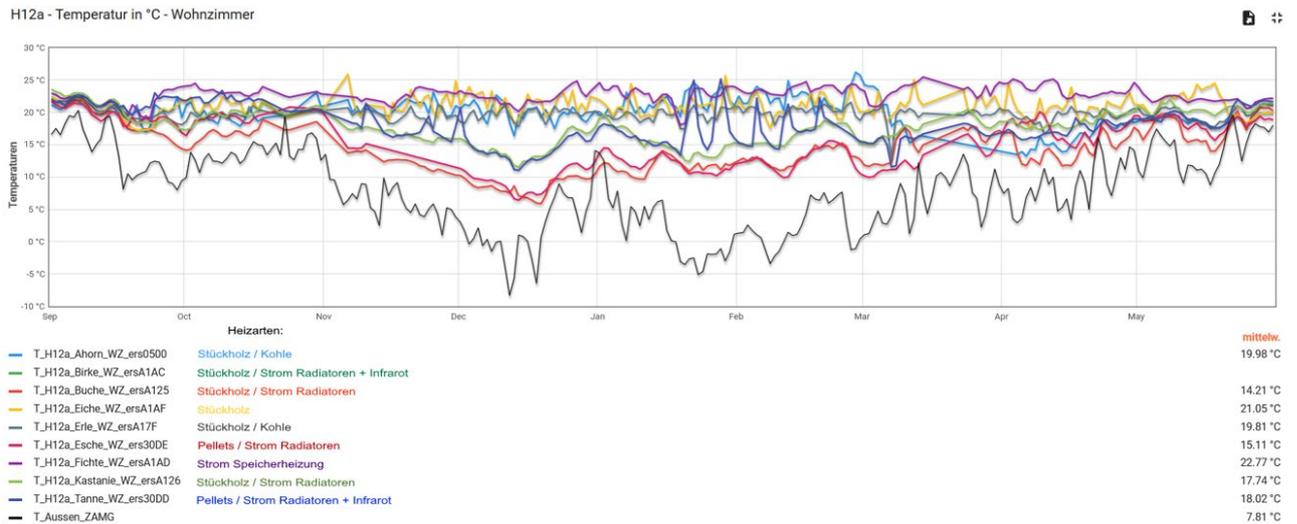
Abbildung 4.2: Haus 12a, Raumlufttemperaturen in den Wohnzimmern, September 22 bis Mai 23, Tagesmittelwerte

Hier wurden für den Betrachtungszeitraum September 2022 bis Mai 2023 die Tagesmittelwerte der Raumtemperaturen der Wohnzimmer aufgetragen.

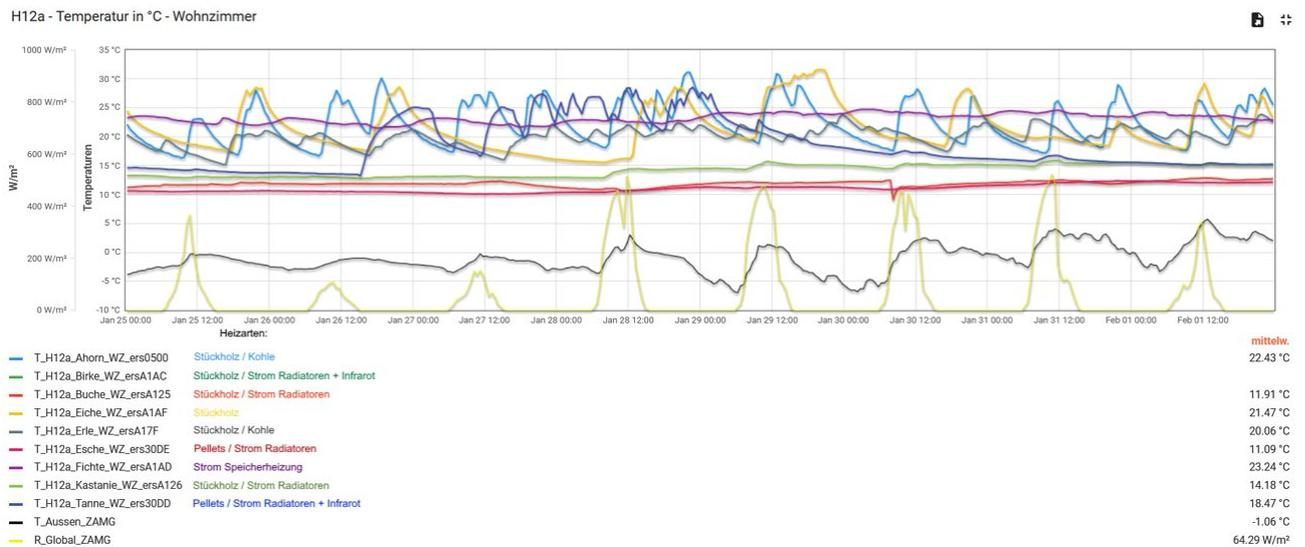
**Abbildung 4.3: Haus 12a, Raumlufthtemperaturen in den Wohnzimmern, typische Woche Winter 2022/23, Halbstundenmittelwerte**

Der konstante Temperaturverlauf der mit Elektrospeicherheizungen beheizten Wohnung (Fichte – lila Kurve) ist deutlich erkennbar. Im Gegensatz dazu weisen die Wohnungen mit Stückgutheizungen (Eiche / gelb und Ahorn / hellblau) deutlich ausgeprägtere Temperaturschwankungen auf.

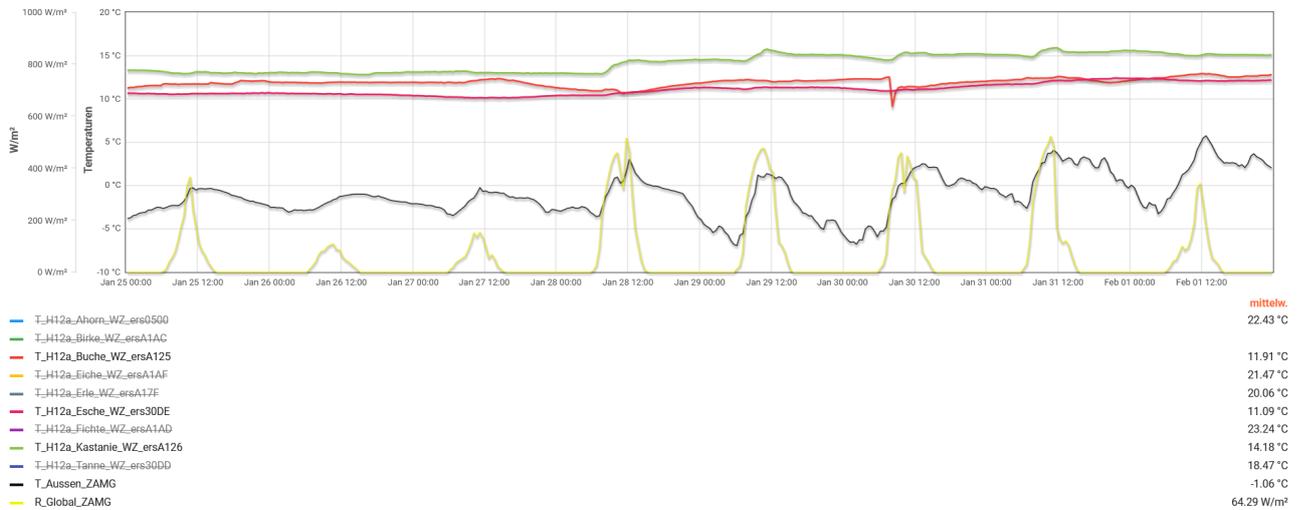
**Abbildung 4.4: Haus 12a, Temperaturverlauf in den Wohnzimmern, typische Woche Winter 2022/23, Einfluss der Globalstrahlung in den unbewohnten Wohnungen, Halbstundenmittelwerte**

Um den Einfluss der solaren Gewinne auf die Raumlufttemperaturen zu untersuchen, sind in dieser Abbildung die Raumlufttemperaturen der drei in der dargestellten Woche unbewohnten Wohnungen, die Außentemperatur (schwarz) und die Globalstrahlung (gelb) dargestellt. Die Wohnräume der Objekte in den Farben Buche (hellrot) und Esche (dunkelrot) sind in unterschiedliche Himmelsrichtungen ausgerichtet: Buche zeigt in Richtung Süd-West, Esche in Richtung Norden. Das Objekt Buche (grün) ist hingegen in Richtung Süd-Ost ausgerichtet. An Tagen mit hoher Sonneneinstrahlung, das heißt in der zweiten Wochenhälfte, kann zwar eine Anpassung der Außentemperatur als Folge der Sonneneinstrahlung beobachtet werden, aber nur in Wohnung Kastanie ist eine Erhöhung der Raumtemperatur ersichtlich.

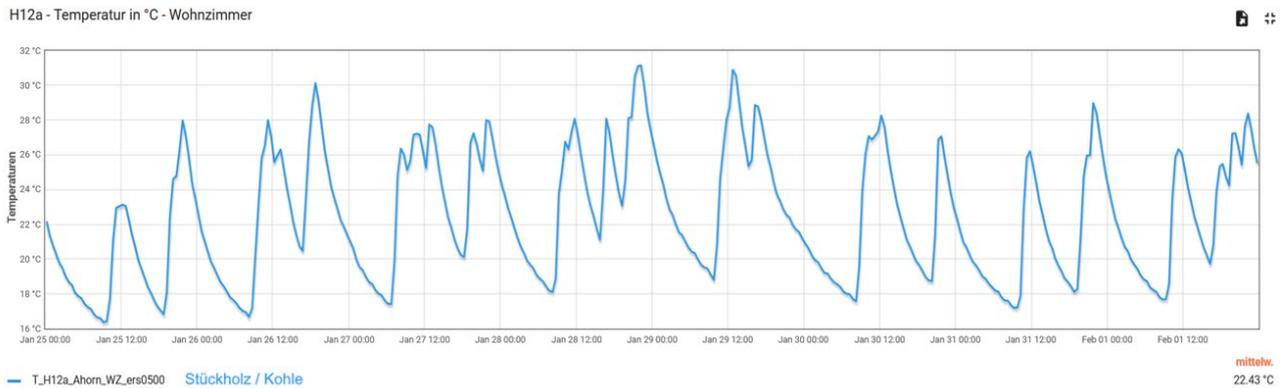
**Abbildung 4.5: Haus 12a, Raumlufttemperatur im Wohnzimmer der Wohnung Ahorn, typische Winterwoche Ende Januar/Anfang Februar 2023, Halbstundenmittelwerte**

Zur Veranschaulichung des Temperaturverlaufs im Laufe einer Winterwoche wird exemplarisch die Wohnung Ahorn mit Stückholz bzw. Kohleheizung herangezogen.

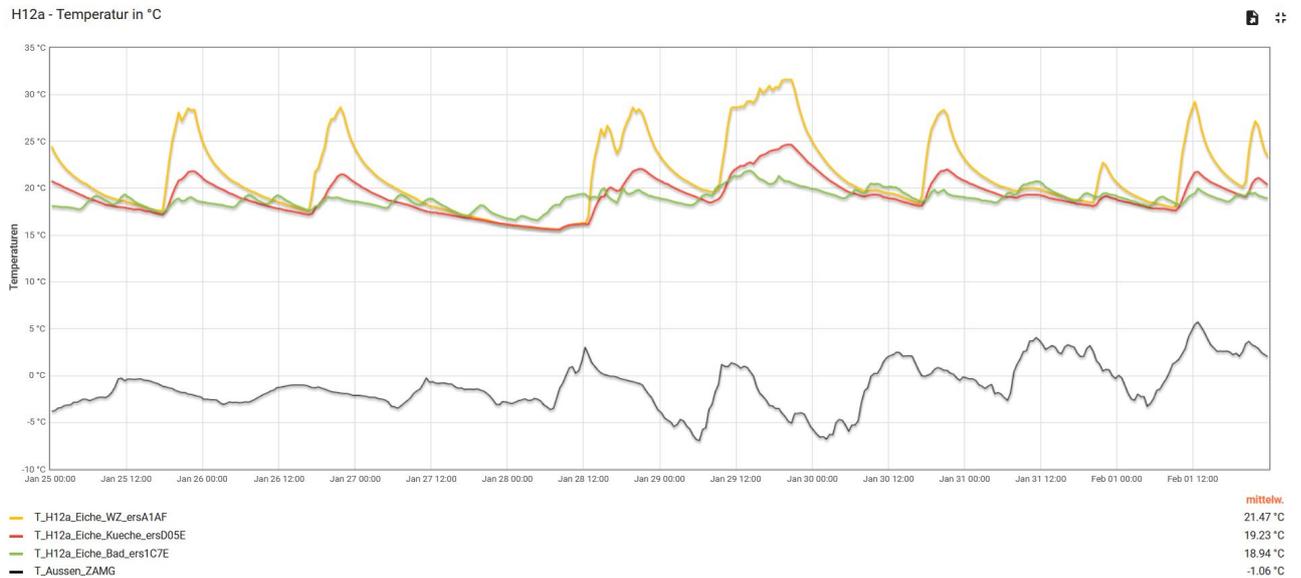
**Abbildung 4.6: Haus 12a, Raumlufttemperaturen in drei Räumen der Wohnung Eiche, typische Winterwoche Ende Januar/Anfang Februar 2023, Halbstundenmittelwerte**

Die obige Abbildung beleuchtet die Frage, wie sich die Wärme eines Stückholzofens in einer Wohnung verteilt. Exemplarisch wird hierfür die Wohnung "Eiche" mit nur einem Stückholzofen im Wohnzimmer analysiert.

Die Abbildung, respektive die Temperaturverteilung, gibt die räumliche Aufteilung adäquat wieder. Die gelbe Kurve stellt das Wohnzimmer mit dem Stückgutofen dar. Der weitest entfernte Raum ist die Küche, deren Temperaturverlauf in rot dargestellt ist. Das Bad (grün) liegt zwischen Wohnzimmer und Küche. Die Grafik verdeutlicht, dass die Temperaturen der indirekt beheizten Räume dem Verlauf der Temperatur im Wohnzimmer folgen. Während sich die Raumlufttemperatur im Wohnzimmer nach dem Anfeuern jedoch um etwa 10K erhöht, steigt sie in der Küche nur um etwa 4K.

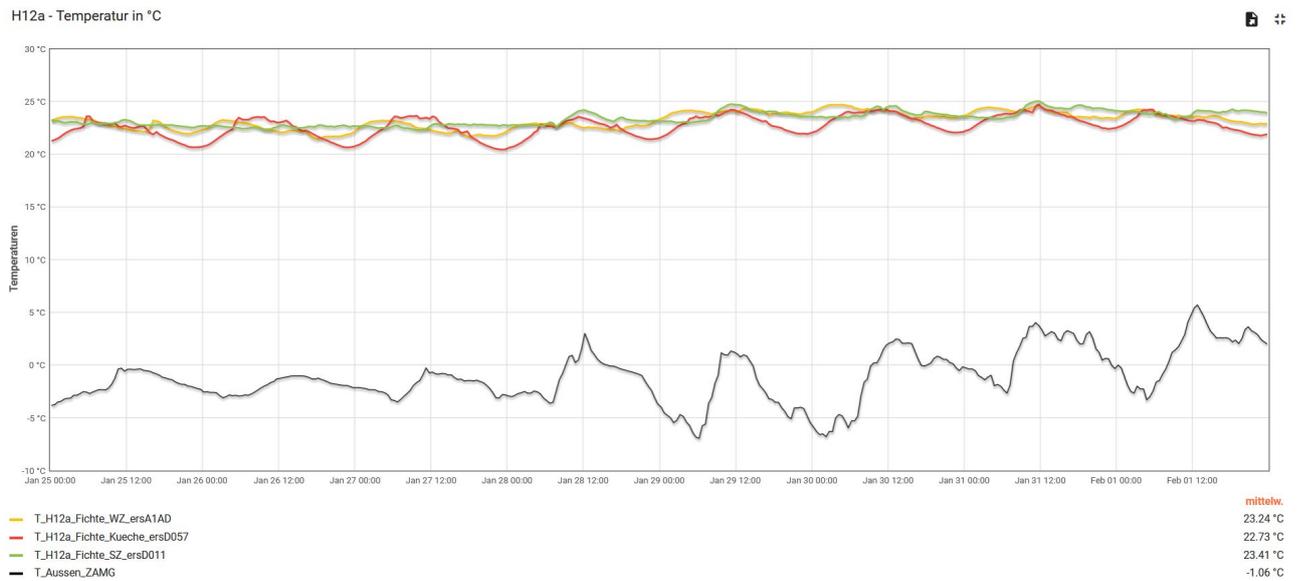
**Abbildung 4.7: Haus 12a, Raumlufttemperaturen in drei Räumen der Wohnung Fichte, typische Winterwoche Ende Januar/Anfang Februar 2023, Halbstundenmittelwerte**

Die Temperaturdifferenz zwischen den Räumen der Wohnung Fichte, die mit zwei Nachtspeicheröfen (in Wohnen/Küche und Schlafzimmer 1) ausgestattet ist, ist deutlich geringer als in den Wohnungen mit Stückholzöfen. Sichtbar sind lediglich die Schwankungen zwischen Tag und Nacht.

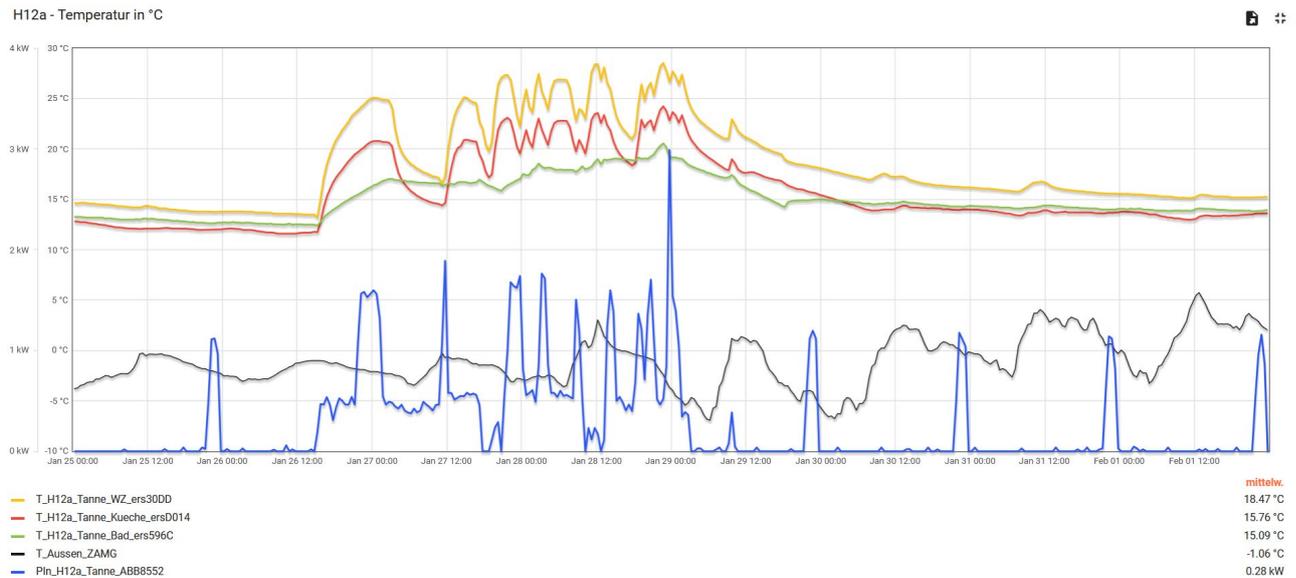
**Abbildung 4.8: Haus 12a, Raumlufttemperaturen in drei Räumen der Wohnung Tanne, typische Winterwochenende Januar/Anfang Februar 2023, Pellets und Strom-Radiatoren, Halbstundenmittelwerte**

Die Analyse der Daten zeigt eine ähnliche Situation in der Wohnung mit Pelletofen im Wohnzimmer und zusätzlichen Strom-Radiatoren wie in der Wohnung mit den Nachtspeicheröfen. In der Abbildung wurde zusätzlich in blau der Stromverbrauch der Wohnung aufgetragen. Es wird deutlich, dass die elektrische Beheizung der Wohnung nur zwischen dem 26. und dem 29. Januar aktiviert war. Die Temperaturverteilung zwischen den Räumen war relativ homogen. Das Bad wies im Gegensatz zu den anderen beiden Räumen keine Überschwingungen in beide Richtungen auf.

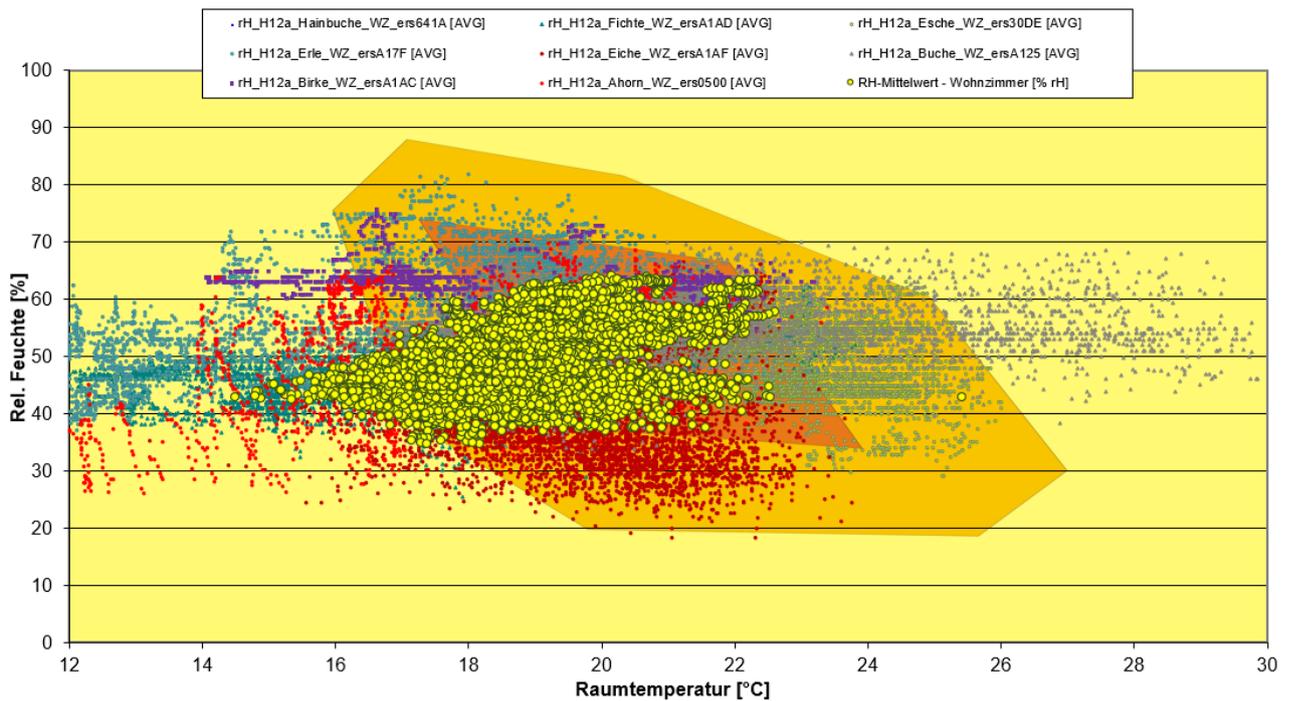
**Abbildung 4.9: Haus 12a, rel. Feuchte zu Raumlufttemperatur, Wohnzimmer, September 2022 bis Mai 2023, Stundenmittelwerte**

Die Abbildung verdeutlicht, dass die gemessenen Werte der relativen Feuchte sich überwiegend im behaglichen Bereich befinden und die Raumlufttemperatur signifikante Abweichungen davon aufweist.

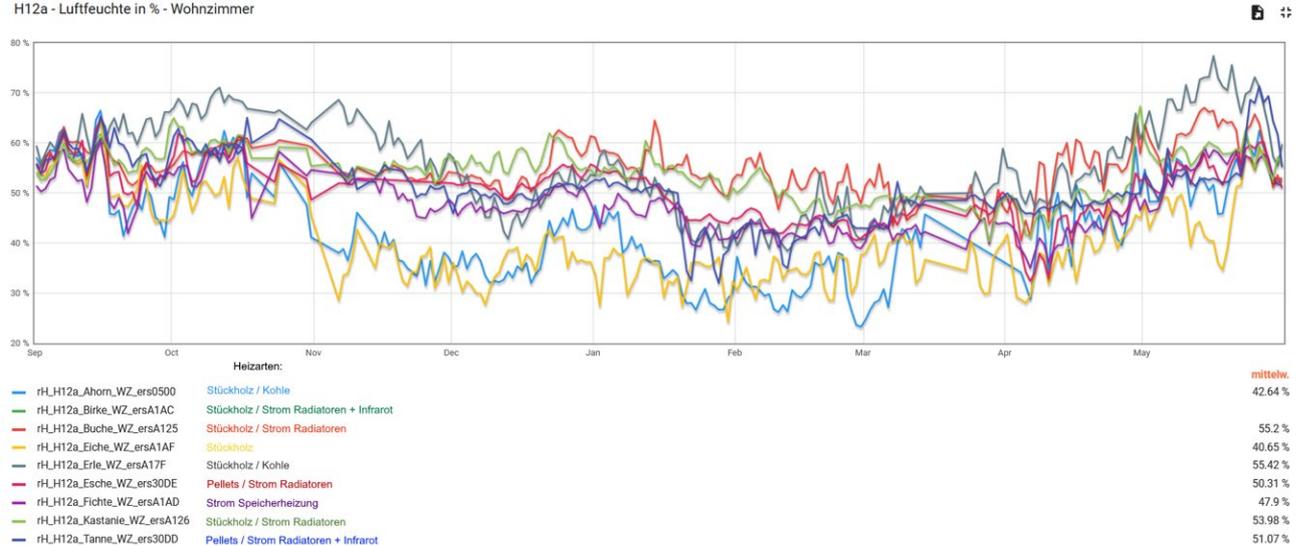
**Abbildung 4.10: Haus 12a, rel. Feuchte, Wohnzimmer, September 2022 bis Mai 2023, Tagesmittelwerte**

Die Übersicht über das Winterhalbjahr zeigt keine besonderen Auffälligkeiten. Die Feuchtigkeitswerte lagen zumeist in einem angemessenen Bereich. Im Mai stiegen die Werte, vor allem in der Wohnung Erle, auf höhere Werte an.

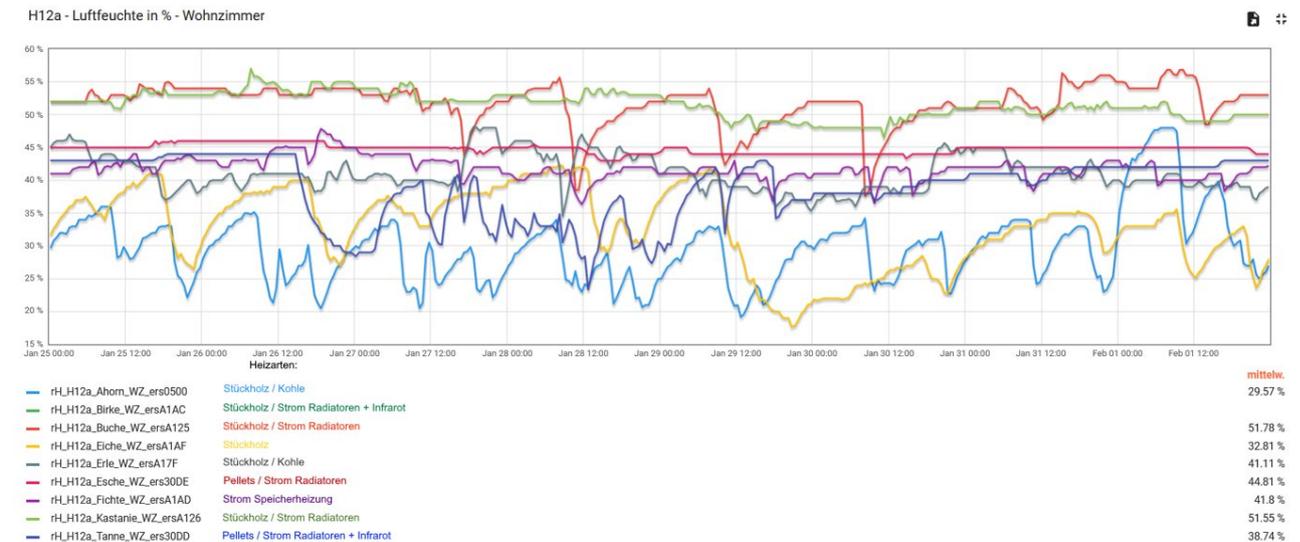
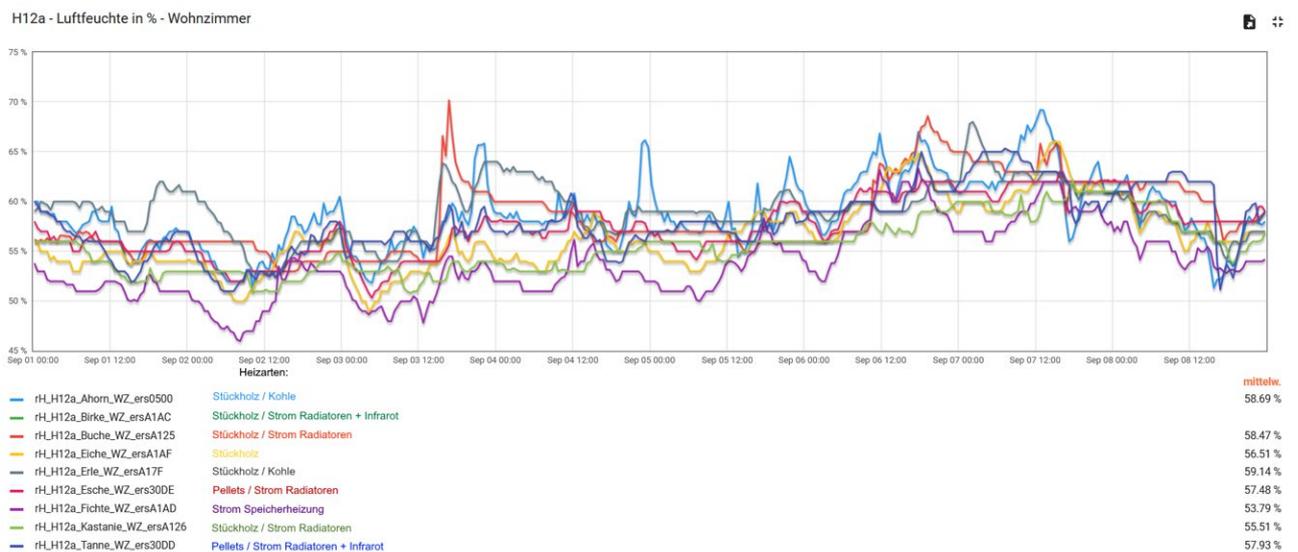
Abbildung 4.11: Haus 12a, rel. Feuchte, Wohnzimmer, typ. Woche Winter 2022/23, Halbstundenmittelwerte

Abbildung 4.12: Haus 12a, rel. Feuchte, Wohnzimmer, typ. Woche Sommer 2022, Halbstundenmittelwerte

Der Vergleich Winter und Sommer verdeutlicht, dass die relative Luftfeuchtigkeit im Winter viel niedrigere Werte als im Sommer einnehmen kann (hier bis zu 18%).

Im Winter nahm die Luftfeuchtigkeit Werte bis zu 55% an, im Sommer wurden kurzzeitig maximal 70% gemessen. In der Regel lag der Wert aber bei etwa 55-60%. Bei zu diesen Werten sollte es noch zu keinen Feuchte- oder Schimmelschäden kommen.

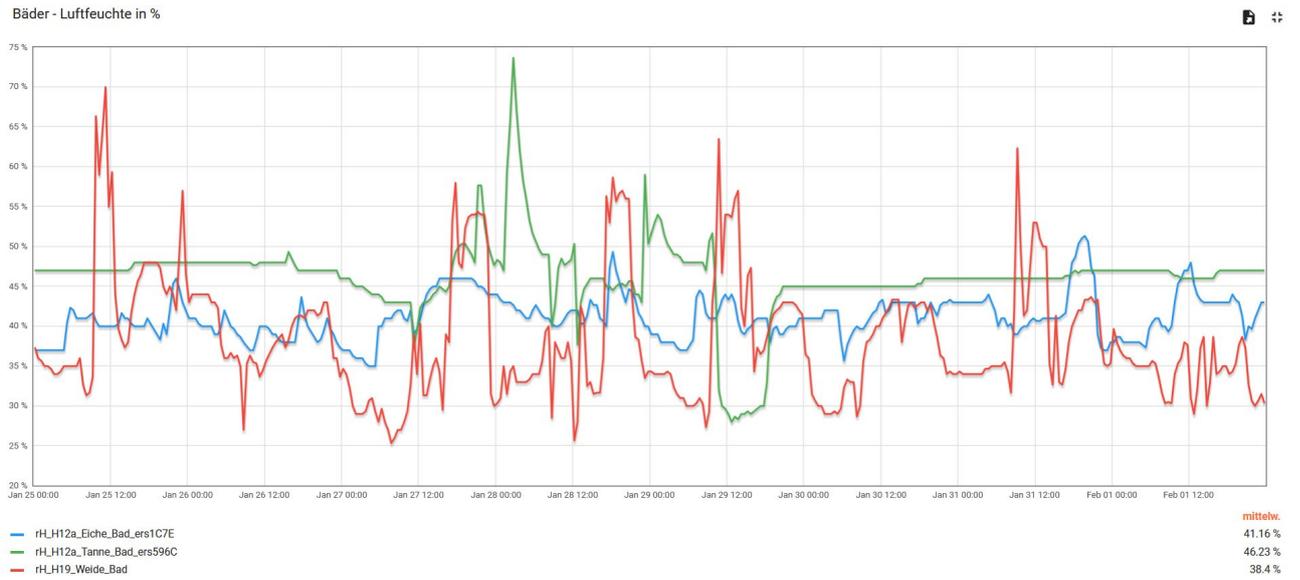
**Abbildung 4.13: Haus 12a / 19, rel. Feuchte, Bäder, typ. Woche Winter 22/23, Halbstundenmittelwerte**

Wie erwartet, unterliegt die relative Luftfeuchtigkeit in den Bädern zumindest in den Wohnungen "Weide" und "Tanne" im Tagesverlauf starken Schwankungen.

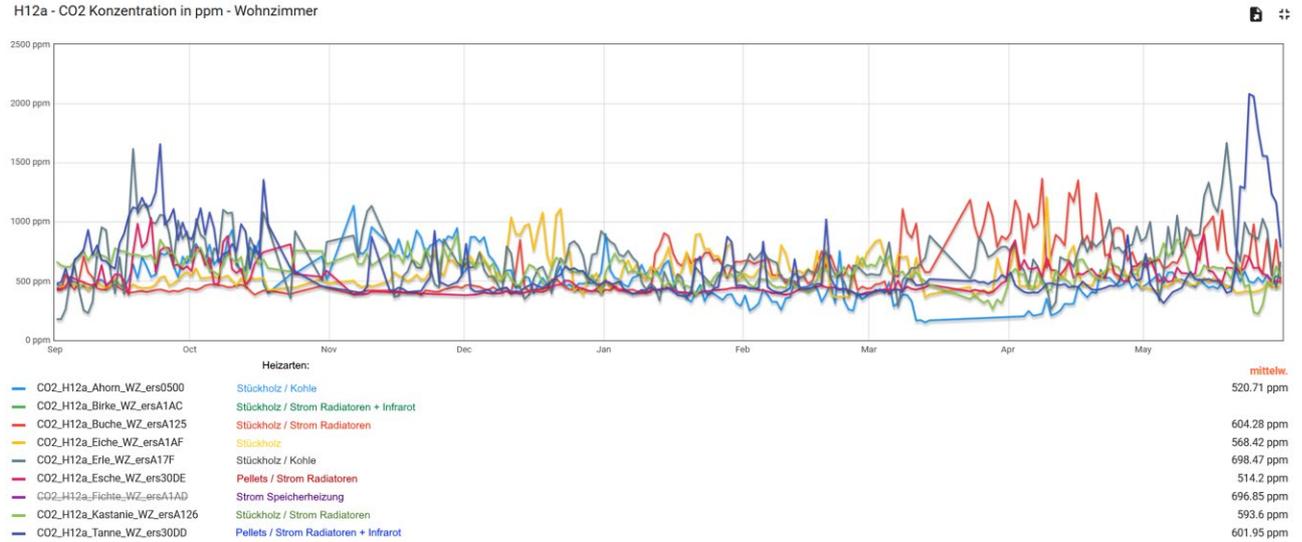
**Abbildung 4.14: Haus 12a, CO<sub>2</sub>-Konzentration in der Raumluft, Wohnzimmer, September 2022 bis Mai 2023, Tagesmittelwerte**

Die Kohlendioxidkonzentration weist über das gesamte Winterhalbjahr eine hohe Variabilität auf und bewegt sich in der Regel in einem Bereich zwischen 400 und 1000 ppm. Diese Werte zeigen, dass die Wohnungen auch im Winter ausreichend über die Fenster gelüftet werden, so dass bei der geringen Belegungsdichte (viele Wohnungen werden nur von einer Person bewohnt) ein Anstieg der CO<sub>2</sub>-Konzentration auf zu hohe Werte vermieden wird.

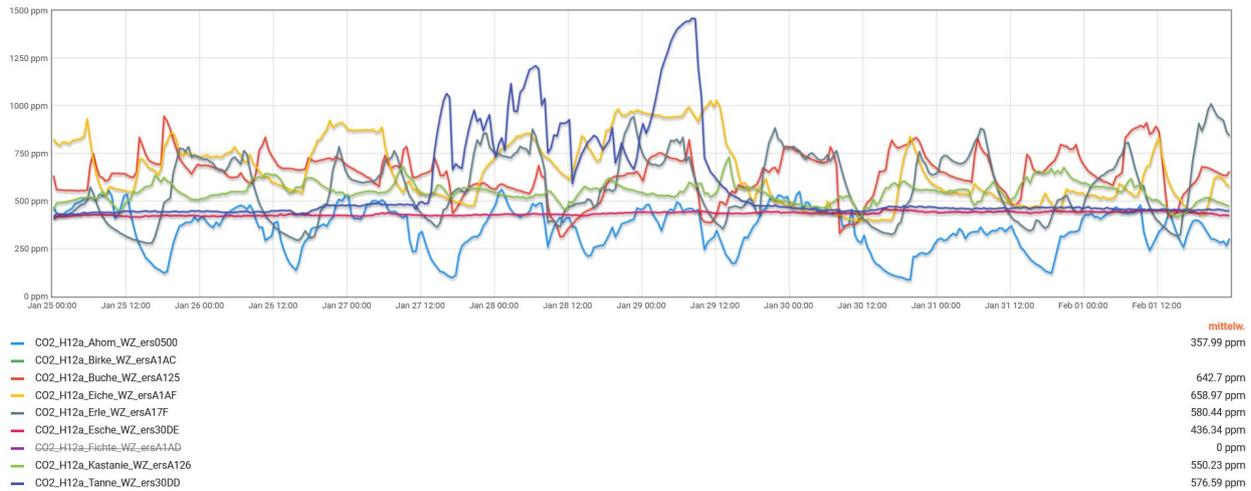
**Abbildung 4.17: Haus 12a, CO<sub>2</sub>-Konzentration in der Raumluft, Wohnzimmer, typ. Woche Jan/Feb 2023, Halbstundenmittelwerte**

Eine detailliertere Analyse einer typischen Winterwoche ergibt folgende Erkenntnisse: Bei mehreren Wohnungen (beispielsweise Ahorn, Eiche) zeigt sich, dass die Kohlendioxidkonzentration im Verlauf des Tages abnimmt. Unter der Annahme, dass sich zu diesen Zeitpunkten keine Personen in den Räumlichkeiten aufhielten, könnten beispielsweise die Undichtigkeiten oder ein gekipptes Fenster als Ursache in Frage kommen. Es ist jedoch anzunehmen, dass die Fenster im kalten Januar tagsüber in geschlossener Position verblieben, da die CO<sub>2</sub>-Konzentration langsam, aber stetig abnimmt (vgl. Erle). Im Gegensatz dazu steht beispielsweise das Lüftungsverhalten in der Wohnung Buche. Hier ist fast jeden Vormittag zwischen 10 und 12 Uhr ein rapider Abfall der CO<sub>2</sub>-Konzentration zu verzeichnen.

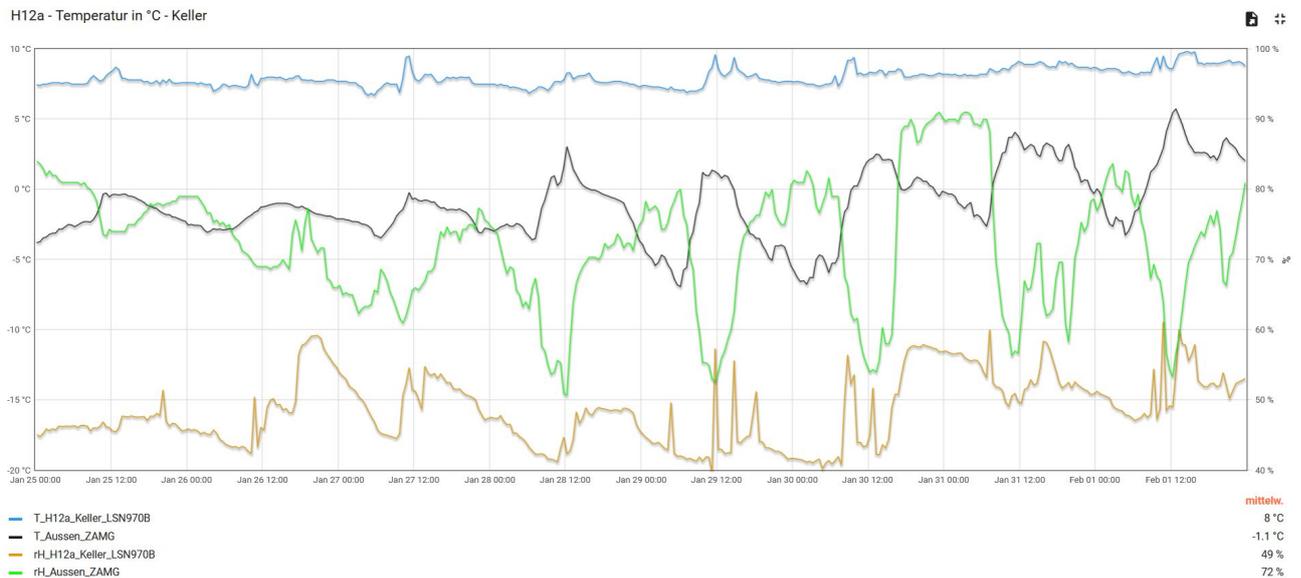
**Abbildung 4.18: Haus 12a, Raumlufttemperatur und rel. Feuchte im Keller, typ. Winterwoche Jan/Feb 2023, Halbstundenmittelwerte**

Die Luftfeuchtigkeit im Keller (braun) hängt ein wenig von der Außenluftfeuchtigkeit (grün) ab, ist aber insgesamt auf einem niedrigeren Niveau und schwankt zwischen 40 und 60%. Die Spitzen bei der Luftfeuchtigkeit entstehen wahrscheinlich durch den Gebrauch von Waschmaschinen und Trocknern.

Bei durchschnittlich 8°C und einer durchschnittlichen relativen Luftfeuchtigkeit im Keller von ca. 49% würde die Taupunkttemperatur bei ca. -2°C liegen.

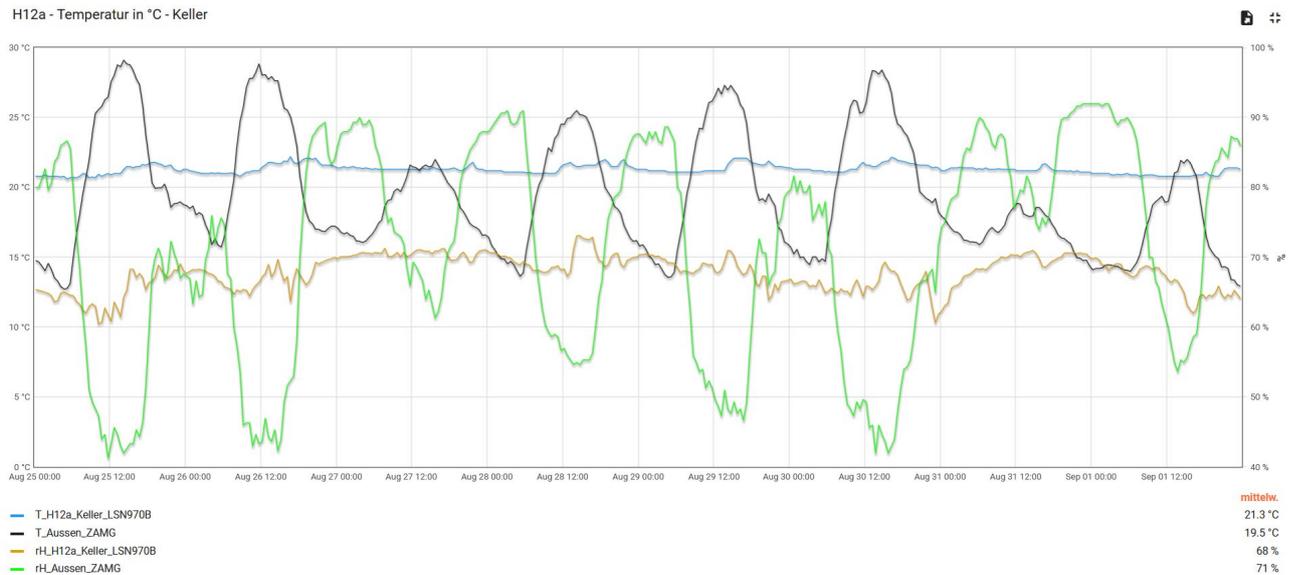
**Abbildung 4.19: Haus 12a, Raumlufttemperatur und rel. Feuchte, Keller, typ. Woche Sommer 2022, Halbstundenmittelwerte**

In einer typischen Sommerwoche mit hohen Außentemperaturen (schwarze Kurve) und hoher relativer Außenluftfeuchte (grün) ist die Kellertemperatur (hellblau) und die relative Luftfeuchte im Keller (orange) relativ konstant geblieben. Die rel. Feuchte lag in der dargestellten Sommerperiode zwischen 50 und 73%.

Bei durchschnittlich 21°C und einer durchschnittlichen relativen Luftfeuchtigkeit im Keller von ca. 68% läge die Taupunkttemperatur bei ca. 14,9°C.

Im Sommer ist eine relative Feuchtigkeit von 68 % als bedenklich einzustufen. Die Bildung von Schimmel im Keller ist in der Regel bei einer relativen Luftfeuchtigkeit von über 65 % zu verzeichnen. Die meisten Schimmelarten entwickeln sich erst bei Werten über 70 %, einige bereits ab 65 %. Um Schimmelbildung vorzubeugen, sollte die Luftfeuchtigkeit im Keller idealerweise zwischen 50 % und 65 % gehalten werden.

- Sehr kritisch sind die hohen relativen Feuchten im Keller im Sommer mit Werten von bis zu 77%. Bei derartigen Werten der relativen Feuchte besteht die Gefahr von Schimmelschäden.

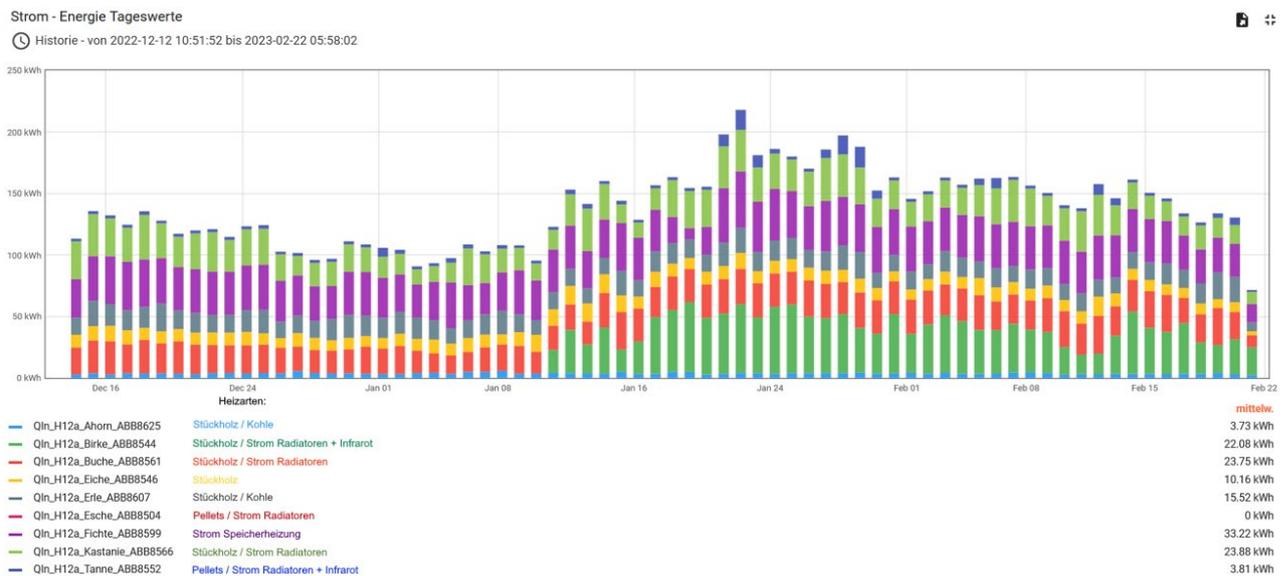
Abbildung 4.21: Haus 12a, Strom - Tagesverbräuche, Dezember 2022 bis Februar 2023

In den Tagesverbräuchen der einzelnen Wohnungen ist der Unterschied in den Verbräuchen der Wohnungen mit und ohne Elektroheizungen gut erkennbar. Die Heizung der Wohnung Birke (dunkelgrün) wurde am 11. Januar eingeschaltet, davor ist nur ein sehr geringer Stromverbrauch ersichtlich.

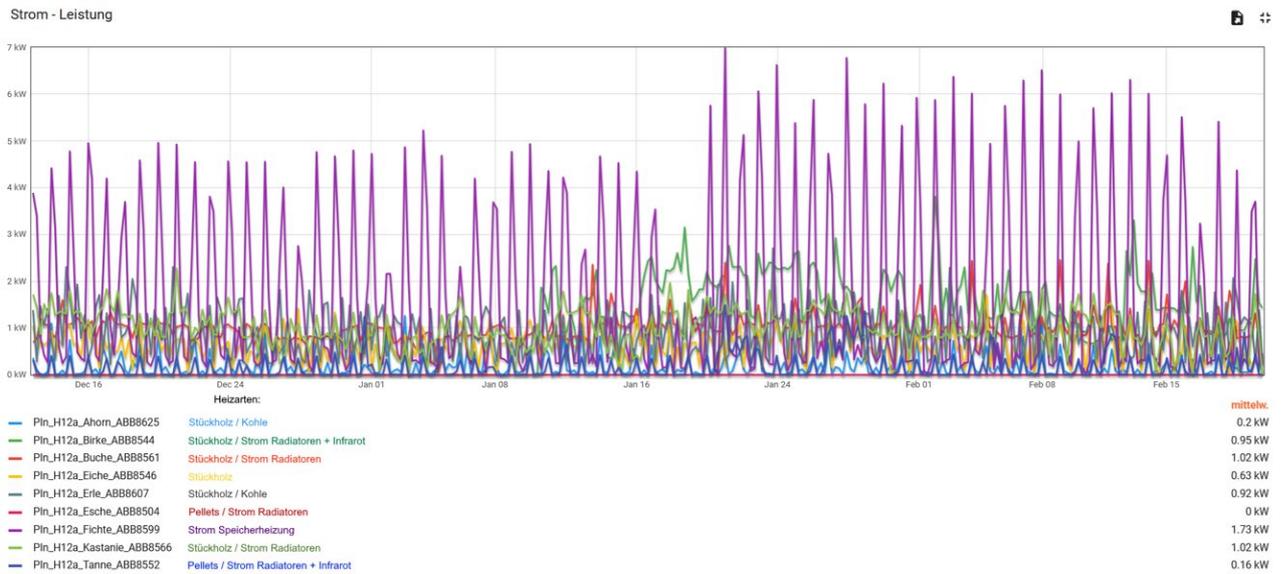
Abbildung 4.22: Haus 12a, elektrische Leistung, Wohnungen, Dez. 2022 bis Feb 2023, 5-Stunden-Mittelwerte

Die obige Abbildung veranschaulicht den signifikanten Unterschied im Stromverbrauch bzw. der Leistungsaufnahme, der durch die diversen Heizungsarten bedingt ist (rot, grün, lila). Insbesondere die Nachtspeicherheizungen in Wohnung Fichte verursachen in der Nacht, ab ca. 21 Uhr bis 5 Uhr früh, eine hohe Spitzenleistung, wie die lila Kurve verdeutlicht:

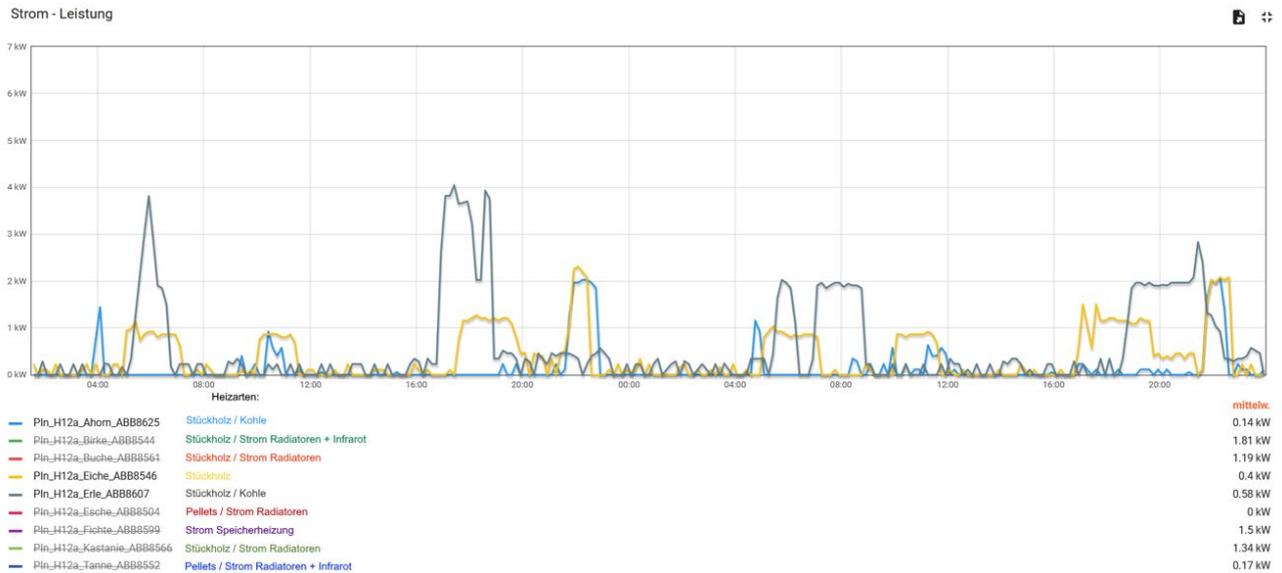
**Abbildung 4.24: Haus 12a, el. Leistungsaufnahme, nur Wohnungen ohne el. Heizung, 25.-26. Januar 2023**

Diese beiden Tage (25. und 26. Januar) wurden ausgewählt, da hier die Außentemperatur aufgrund der geringen Sonneneinstrahlung lediglich geringfügig zwischen  $-4\text{ °C}$  und  $-1\text{ °C}$  schwankte.

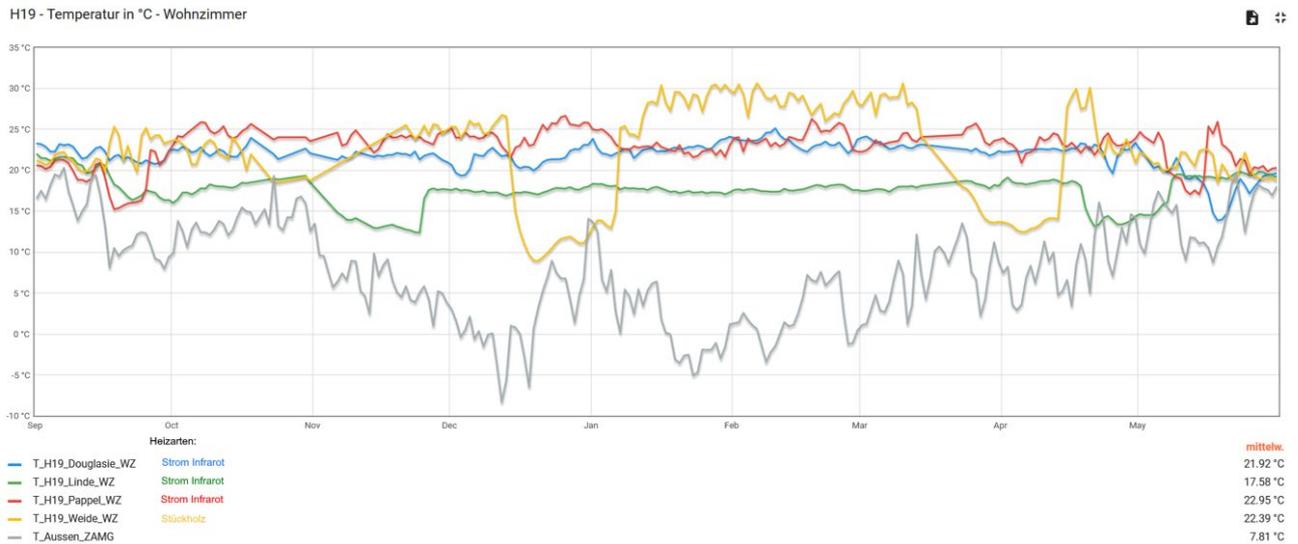
**Abbildung 5.2: Haus 19, Raumlufttemperaturen in den Wohnzimmern, September 22 bis Mai 23, Tagesmittelwerte**

Ähnlich wie im Haus 12a sind die Raumlufttemperaturen ab Beginn der Heizperiode über den gesamten Winter hinweg stabil. Bei der Stückguttheizung (gelb) ist erkennbar, dass die Wohnung während der Weihnachtszeit für drei Wochen und im März/April für einen Monat lang nicht beheizt wurde.

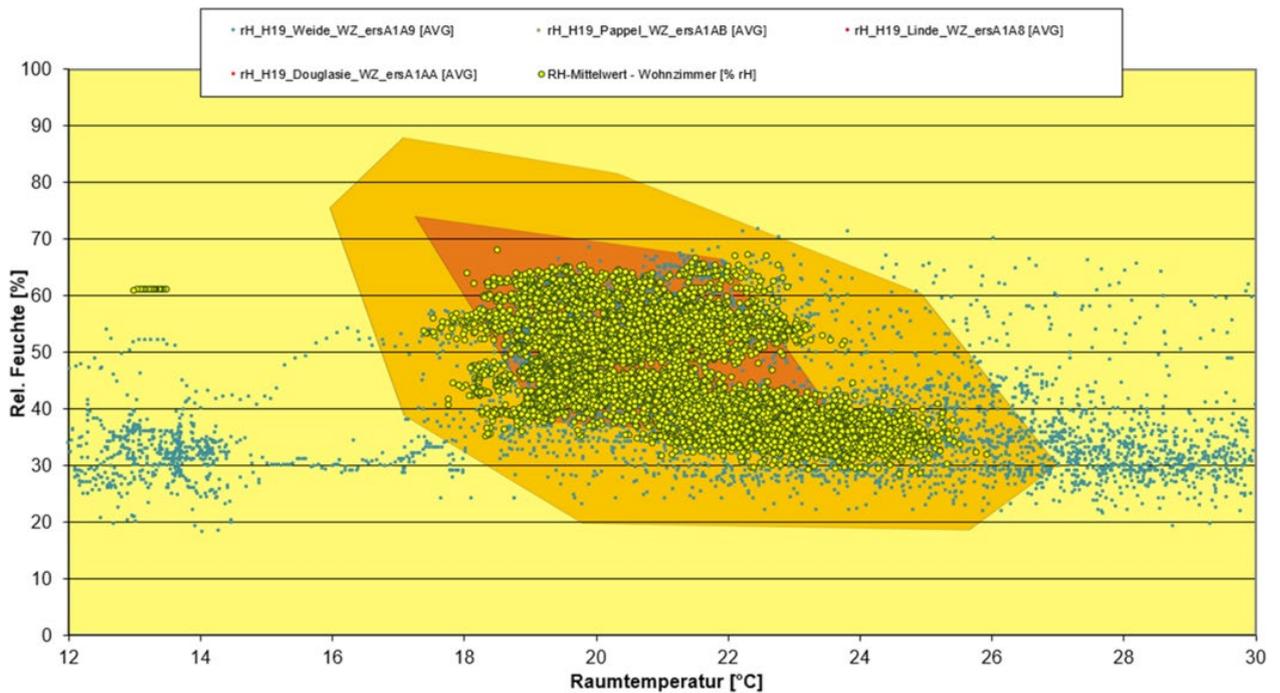
Abbildung 5.4: Haus 19, rel. Feuchte zu Raumlufttemperatur, Wohnzimmer, September 2022 bis Mai 2023, Punktwolke, Stundenmittelwerte

Wie hier in der Darstellung rel. Feuchte zu Raumlufttemperatur zu sehen ist, befinden sich die gemessenen Werte der relativen Feuchtigkeit von September bis Mai recht gut im behaglichen Bereich. Nur die Wohnung Weide mit Stückgutheizung fällt mit sehr niedrigen relativen Feuchten aus dem Rahmen. Ursache für diese niedrigen Feuchten sind die sehr hohen gemessenen Raumtemperaturen.
