# SüdSan

Sozialverträgliche und klimazielfunktionale Sanierung von zwei Mehrfamilienhäusern als Modell für die Sanierung der Südtiroler-Siedlung Bludenz

**Monitoring der Mustergebäude  
vor der Sanierung**

Bludenz, St. Antoniusstraße 12a und 19

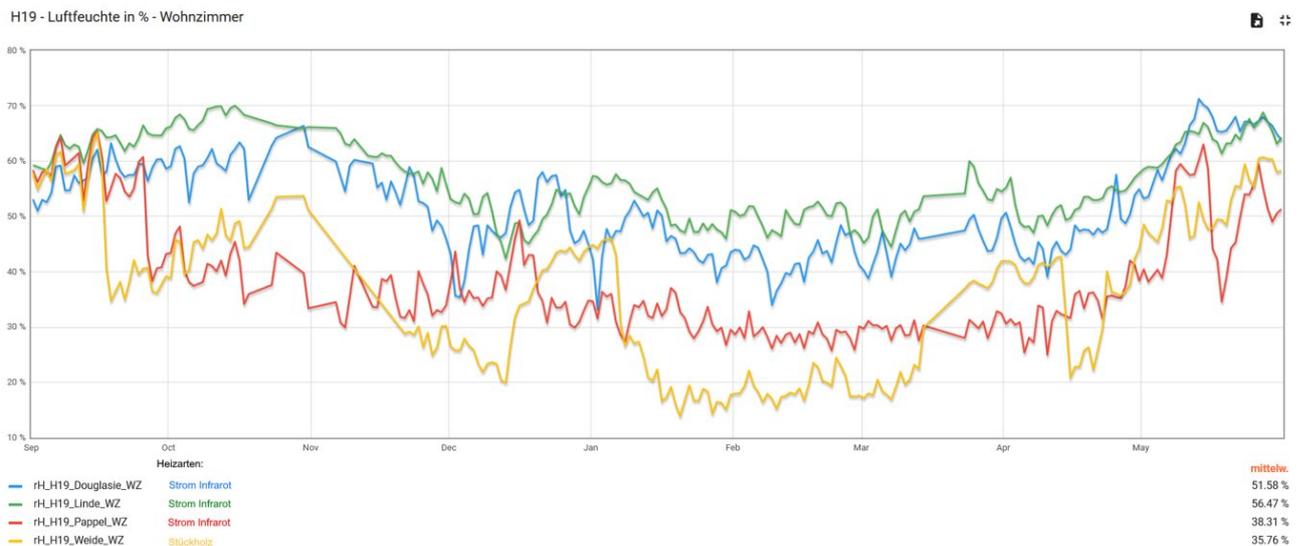
Abbildung 5.5: Haus 19, rel. Feuchte, Wohnzimmer, September 2022 bis Mai 2023, Tagesmittelwerte

Die Übersicht über das Winterhalbjahr zeigt die starke Abhängigkeit der rel. Feuchte von der Raumlufthtemperatur: Die höchsten rel. Feuchten treten in der Wohnung Linde auf, die auf eine deutlich niedrigere Temperatur beheizt wird als die anderen Wohnungen.

Deutlich zu niedrige relative Feuchten von unter 20% traten von Mitte Januar bis Anfang März in der Wohnung Weide auf, deren Mitteltemperatur im Wohnzimmer im Januar und Februar bei 25-28°C lag.

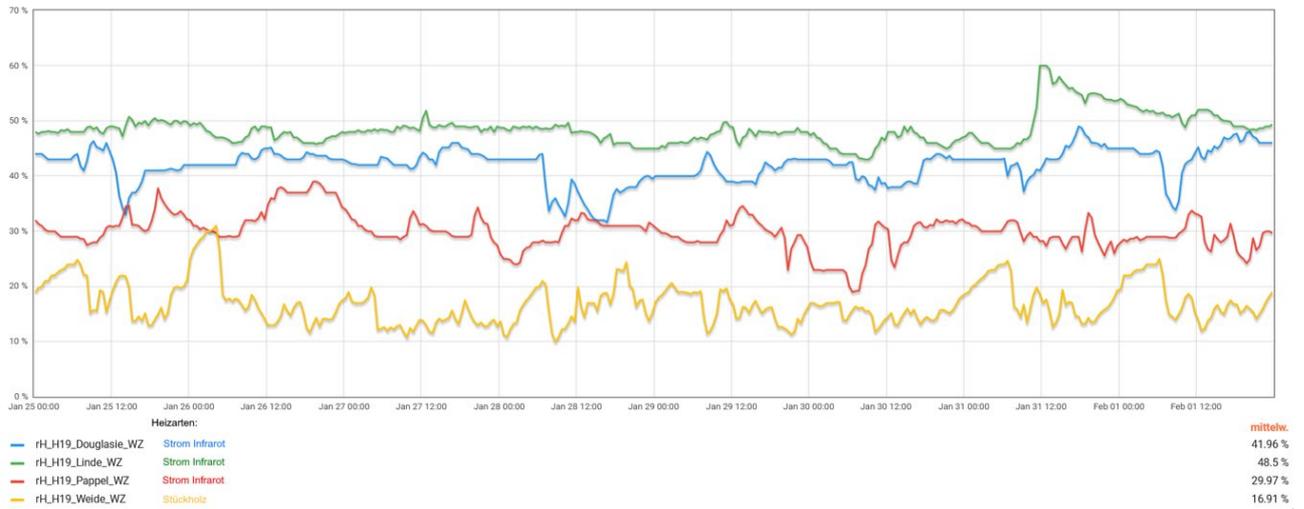
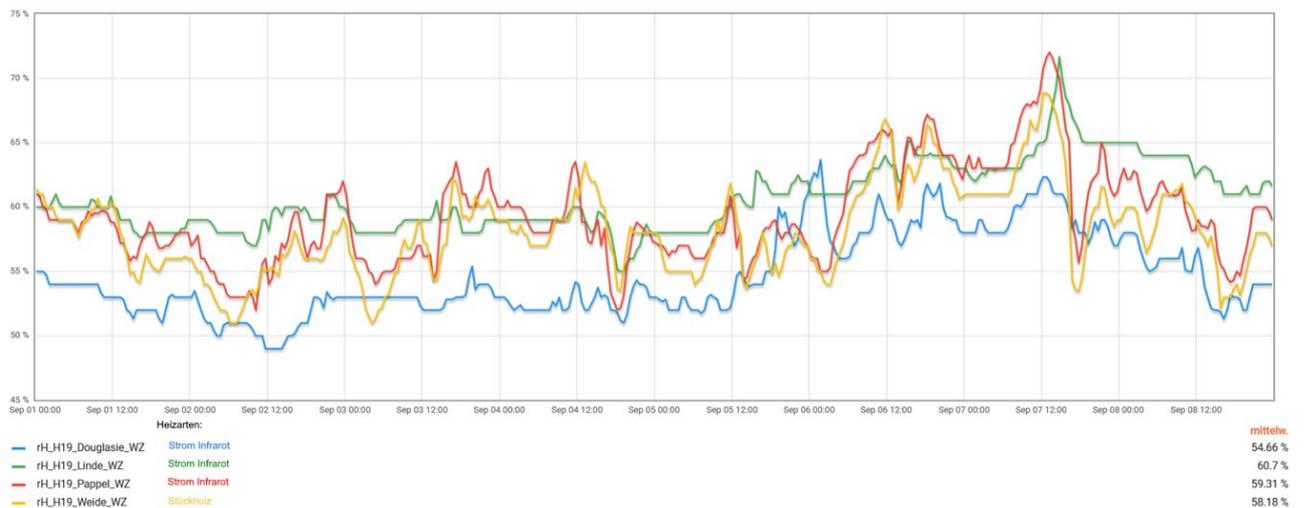
Abbildung 5.6: Haus 19, rel. Feuchte, Wohnzimmer, typ. Winterwoche Januar/Februar 2023, Halbstundenmittelwerte

Abbildung 5.7: Haus 19, rel. Feuchte, Wohnzimmer, typ. Woche Sommer 2022, Halbstundenmittelwerte

Der Vergleich Winter und Sommer verdeutlicht, dass die relative Luftfeuchtigkeit im Winter viel niedrigere Werte als im Sommer einnehmen kann (hier bis zu 10%). Vor allem die Wohnung Weide mit Stückholzheizung sticht hier heraus.

Im Winter nahm die Luftfeuchtigkeit Werte bis zu 55% an, im Sommer wurden kurzzeitig maximal 70% gemessen. In der Regel lag der Wert aber auch im Sommer um 55-60%. Bei diesen Werten sollte es noch zu keinen Feuchte- oder Schimmelschäden kommen.

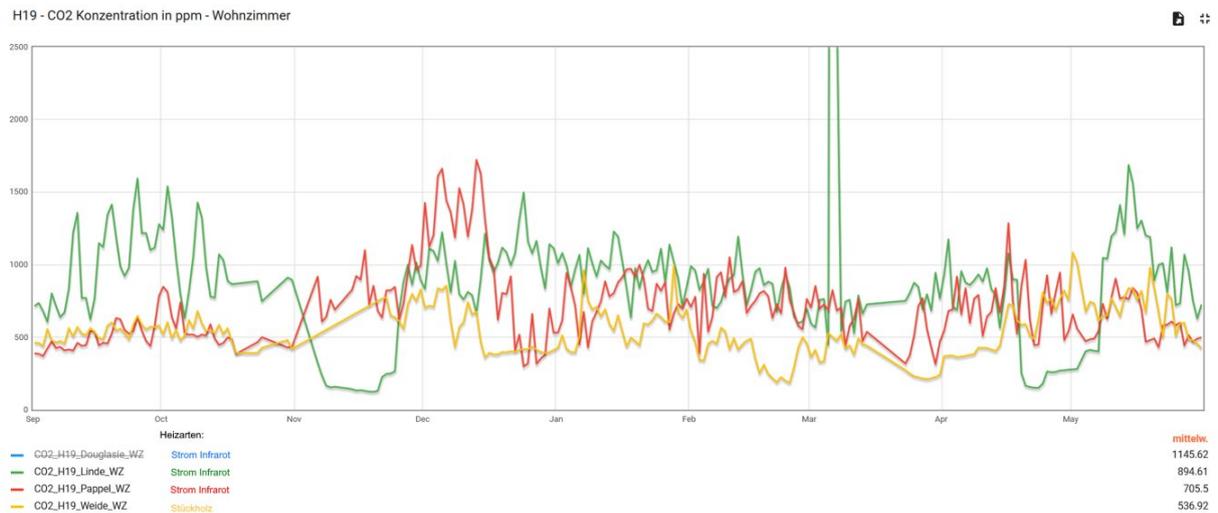
**Abbildung 5.8: Haus 19, CO<sub>2</sub>-Konzentration in den Wohnzimmern, September 2022 bis Mai 2023, Tagesmittelwerte**

Der CO<sub>2</sub>-Sensor in der Wohnung Douglasie wies ab Februar eine signifikante Abweichung vom regulären Verhalten auf und lieferte ab März nur noch unplausible Werte. Aus diesem Grund wurde er aus der vorliegenden Grafik entfernt.

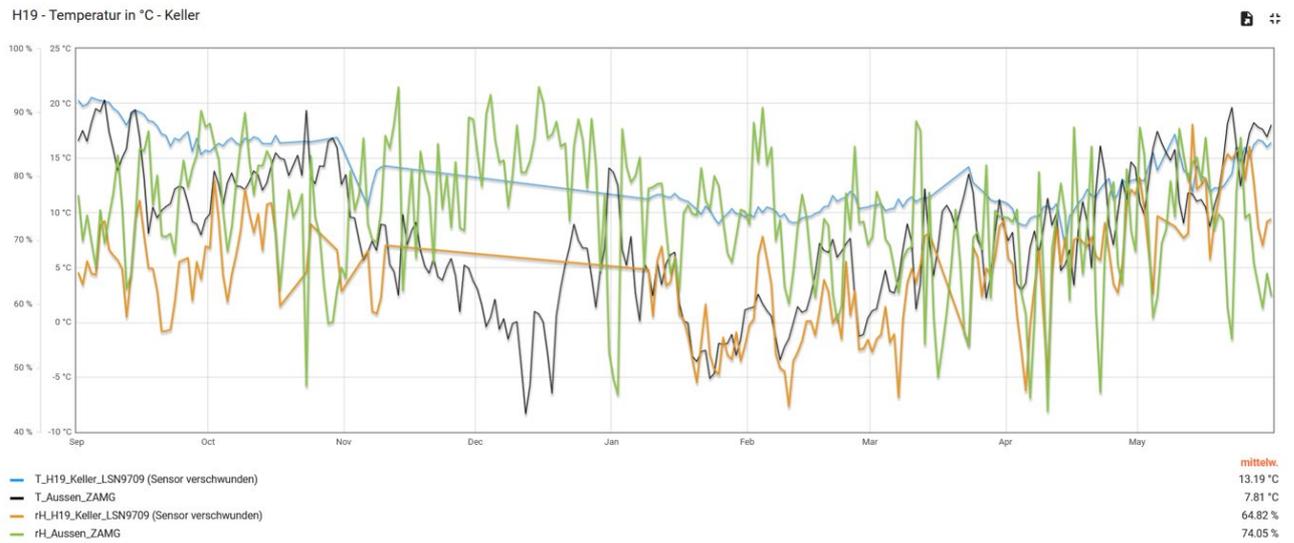
**Abbildung 5.12: Haus 19, Temperatur und rel. Feuchte im Keller, September 2022 bis Mai 2023, Tagesmittelwerte**

Die obige Abbildung zeigt die Raumlufttemperatur des Kellers (hellblau) und die relative Luftfeuchtigkeit (orange) in Korrelation mit der Außentemperatur (schwarz) und der relativen Luftfeuchte der Außenluft (grün).

In dem hier dokumentierten Zeitraum vom 10.11.2022 bis 09.01.2023 übermittelte der Temperatursensor keine Signale. Aus den vorhandenen Daten ist dennoch ersichtlich, dass die Temperaturverläufe und die relative Luftfeuchtigkeit stark mit den Werten der Außenluft korrelieren.

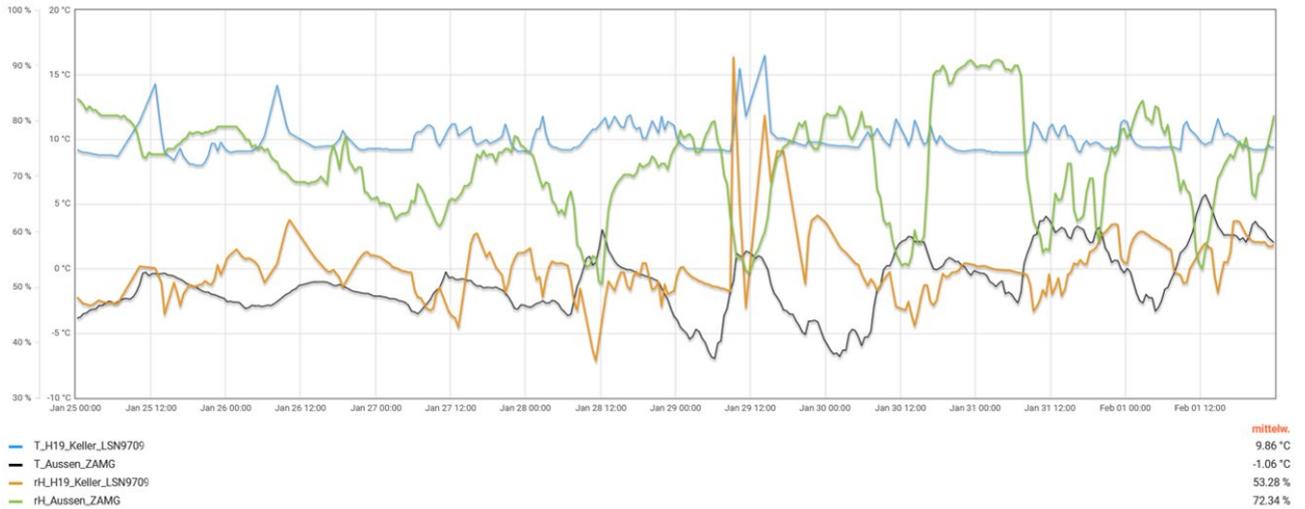
**Abbildung 5.13: Haus 19, Temperatur und rel. Feuchte im Keller, typ. Winterwoche Januar/Februar 2023, Halbstundenmittelwerte**

Die relative Luftfeuchtigkeit (orange) ist in geringem Maße von der Außenluftfeuchtigkeit (grün) abhängig, befindet sich jedoch insgesamt auf einem niedrigeren Niveau und weist Schwankungen zwischen 40 und 60 % auf. Die Spitzen der Luftfeuchtigkeit sind mutmaßlich auf den Einsatz von Waschmaschinen und Trocknern zurückzuführen.

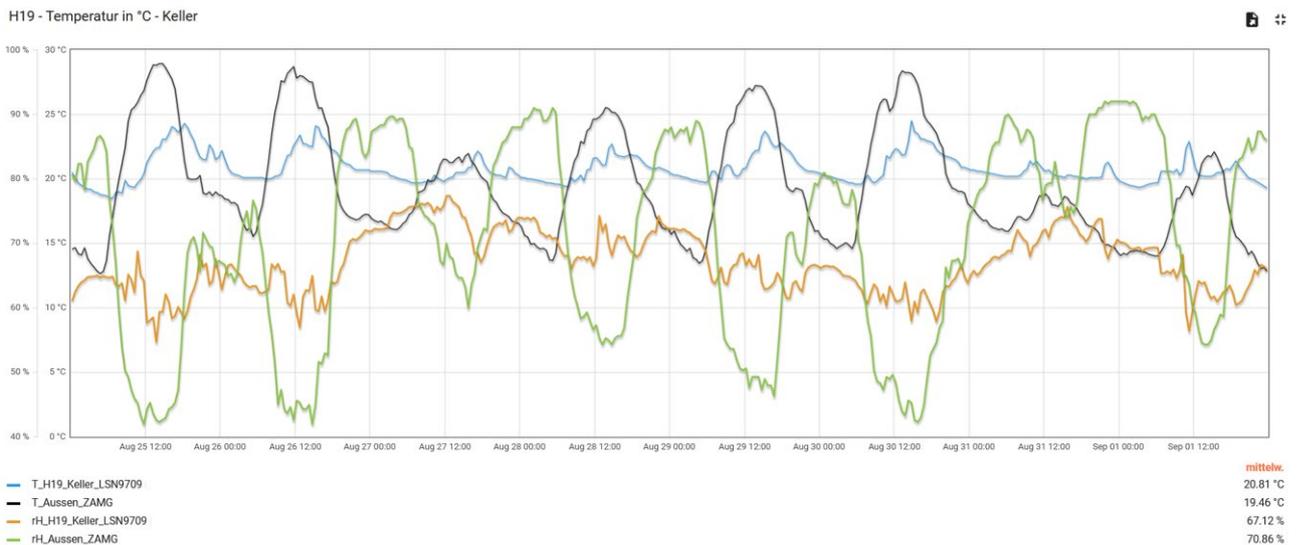
**Abbildung 5.14: Haus 19, Temperatur und rel. Feuchte im Keller, typ. Woche im Sommer 2022**

In der typischen Sommerwoche mit hohen Außentemperaturen (schwarze Kurve) und hoher relativer Außenluftfeuchte (grün) ist die Kellertemperatur (hellblau) und die relative Luftfeuchte (orange) im Keller nicht so konstant geblieben wie im Haus 12a. Die Kellertemperatur passte sich träge der Außenlufttemperatur an. Dementsprechend änderte sich auch die relative Feuchtigkeit im Keller und schwankte zwischen 55 und 77%.

Bei einer durchschnittlichen Temperatur von 20,8 °C und einer relativen Luftfeuchtigkeit von 67 % im Keller, würde die Taupunkttemperatur bei etwa 14,5 °C liegen. Am ungünstigsten Zeitpunkt (27. August, ca. 12 Uhr) wurde ein Taupunkt von ca. 15,7°C erreicht, bei einer Raumlufttemperatur von ca. 19,5°C und einer relativen Luftfeuchtigkeit von 77%. Es ist anzunehmen, dass die Temperatur der ungeheizten Kellerwände im taupunktkritischen Bereich lag, wenngleich dies nicht vermessen wurde.

Wie bereits im entsprechenden Kapitel zu Haus 12a dargelegt, ist im Sommer eine relative Feuchtigkeit im Keller von über 65 % in Bezug auf Schimmel als bedenklich einzustufen. Die meisten Schimmelarten entwickeln sich bei Werten über 70 %, einige bereits ab 65 %. Um Schimmelbildung vorzubeugen, sollte die Luftfeuchtigkeit im Keller idealerweise zwischen 50 % und 65 % gehalten werden.

Die relative Feuchte im Keller von Haus 19 lag im Sommer 2022 in einem Bereich, der Schimmelschäden befürchten lässt.
