SüdSan

Sozialverträgliche und klimazielkompatible Sanierung
zweier Mehrfamilienhäuser als Modell für die Sanierung
der Südtiroler-Siedlung Bludenz

Themendokumentation
Zwischenstand März 2025

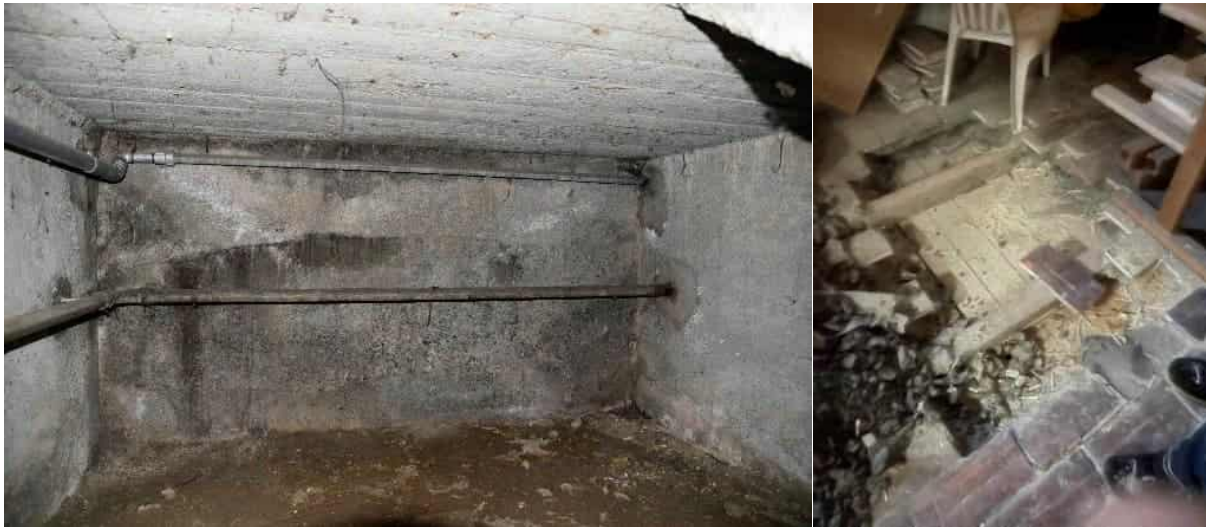
Um das notwendige Ausmaß dieser Maßnahmen zu bestimmen, wurde der Zustand der Gebäude in mehreren Gutachten analysiert. Wie die folgenden Abbildungen zeigen war der Allgemeinzustand beider Gebäude aufgrund des erheblichen Sanierungsstaus schlecht.

Abbildung 4: Zustand des Kellers im großen Gebäude (links) und oberste Geschoßdecke im kleinen Gebäude; Fotos Rhomberg Bau GmbH

- Beseitigung der erheblichen Feuchteschäden im Kellergeschoß
- Statische Ertüchtigung der obersten Geschoßdecke als Voraussetzung zur Nutzung des Dachgeschosses
- Abriss und Neuerrichtung des Dachstuhls aus statischen Gründen
- Beseitigung der Mängel an Elektroinstallation, Wasser- und Abwasserinstallation
- Modernisierung knapp der Hälfte aller Bäder

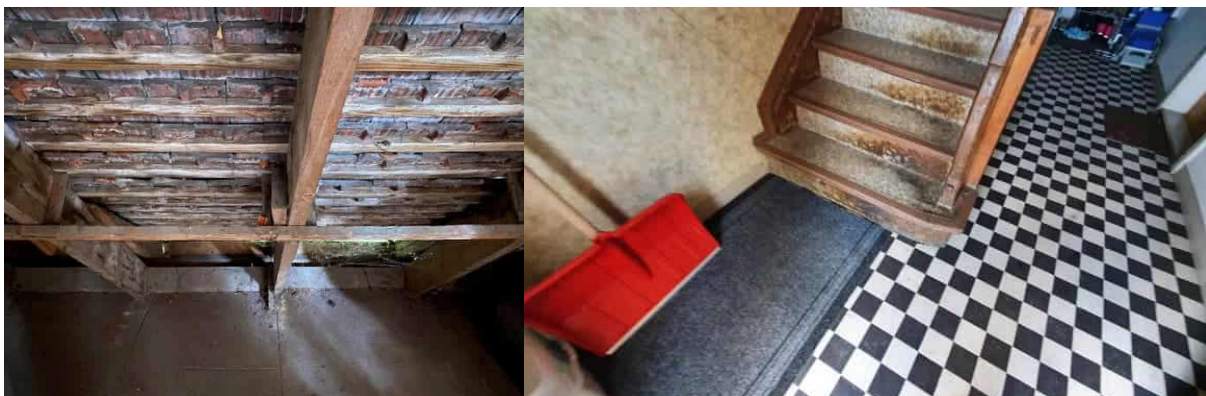
Abbildung 5: Dachkonstruktion und -deckung sowie Treppenhaus im kleinen Gebäude; Fotos: Energieinstitut Vorarlberg (links), Rhomberg Bau GmbH

Wie die Abbildungen verdeutlichen, waren aufgrund des erheblichen Sanierungsstaus umfangreiche Instandhaltungs- und Modernisierungsarbeiten notwendig, um die Gebäude mittelfristig in einem vermietbaren Zustand zu erhalten.

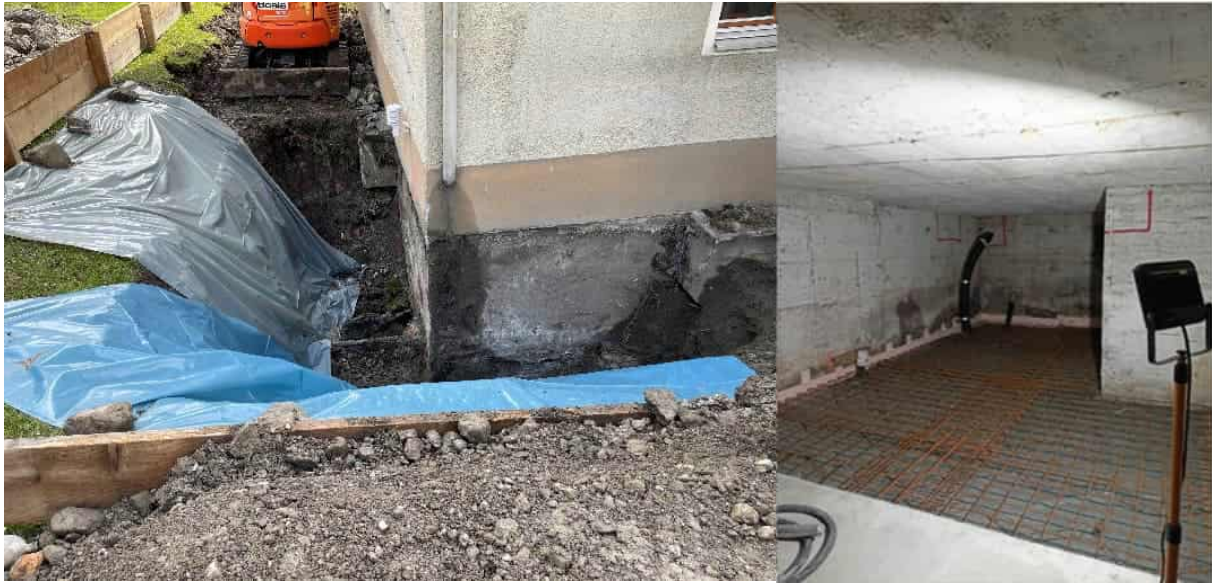
Abbildung 9: Freilegung der Kelleraußenwand vor Abdichtung und Dämmung; neuer Kellerfußboden, großes Gebäude; Fotos Rhomberg Bau GmbH

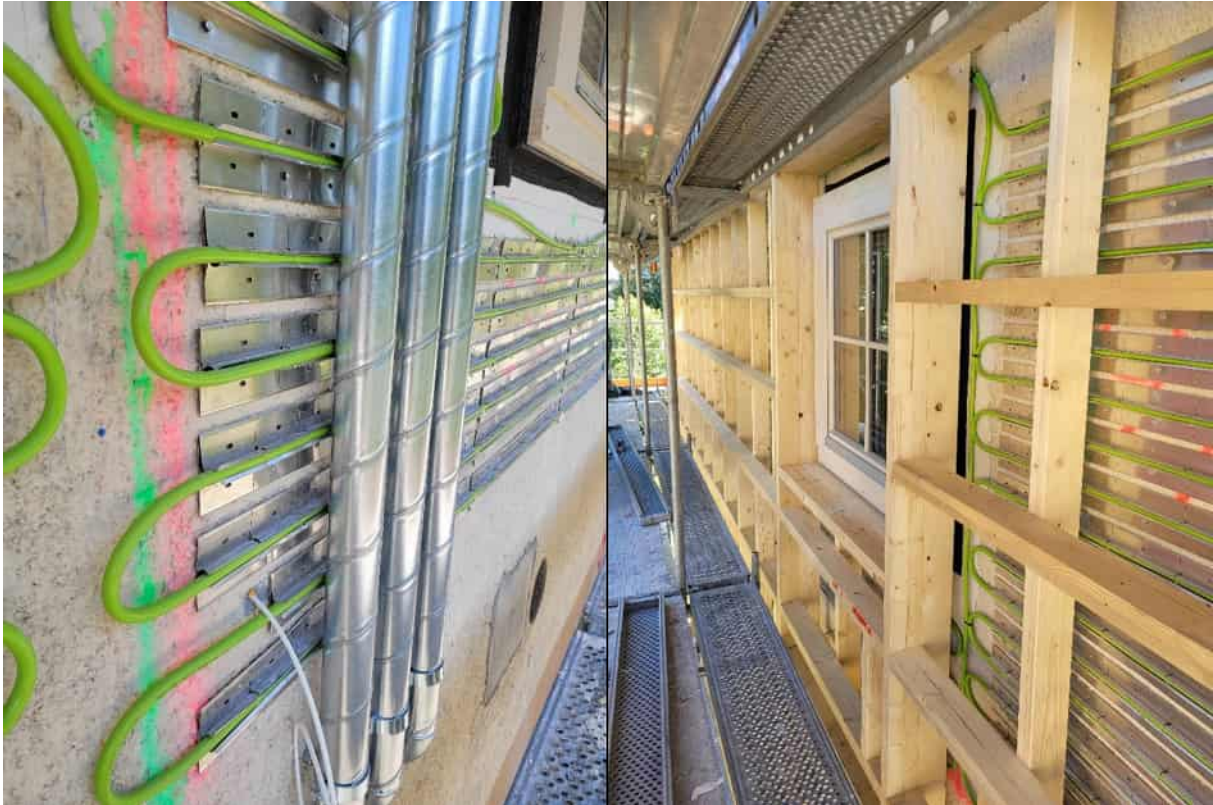
Abbildung 11: Außenwandheizung und Zuluftverteilung in Fassadenebene; teil-vorgefertigte Fassadenelemente, großes Gebäude; Fotos: Energieinstitut Vorarlberg

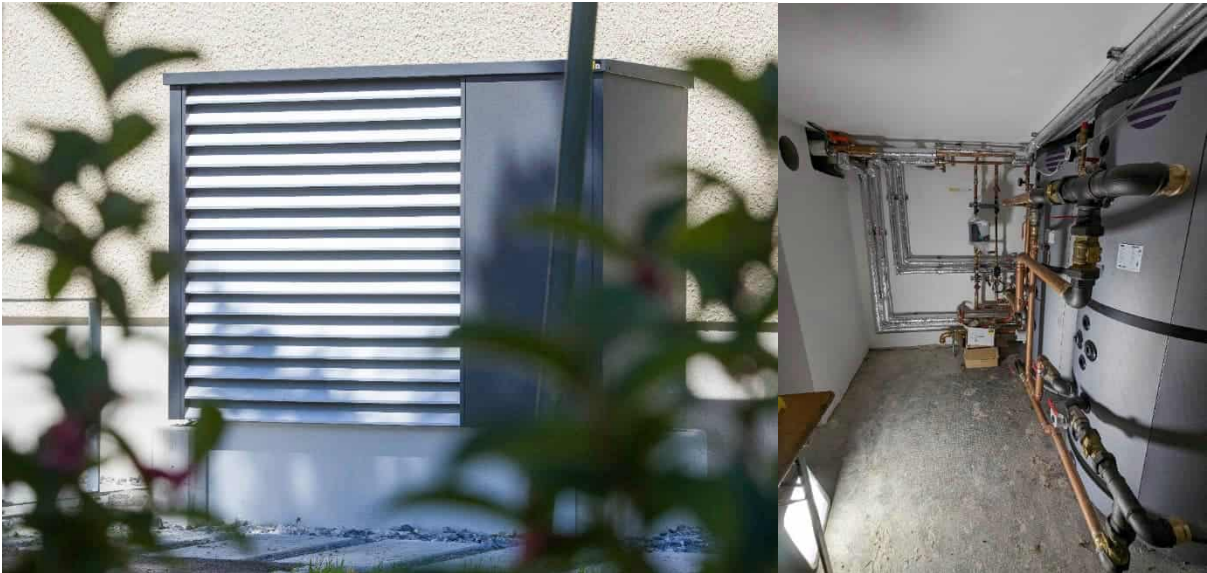
Abbildung 12: Luftwärmepumpe und Schichtspeicher großes Gebäude; Fotos: Walser Fotografie, Hohenems, links, Johannes Kaufmann und Partner GmbH, rechts

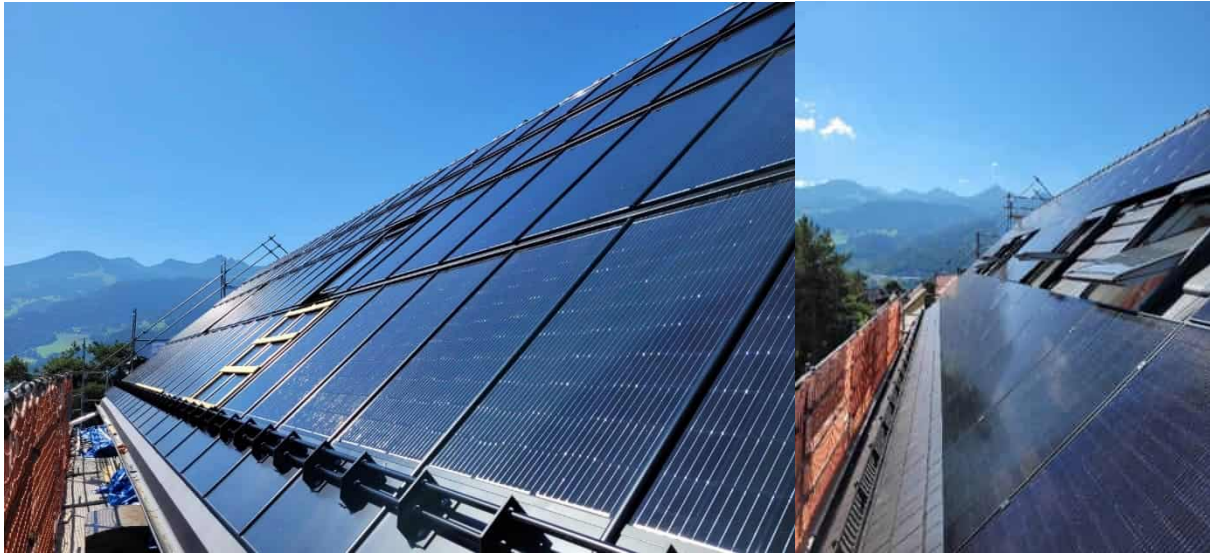
Abbildung 13: dachintegrierte PV-Anlage im großen Gebäude und Aufdachanlage im kleinen Gebäude; Fotos: Energieinstitut Vorarlberg

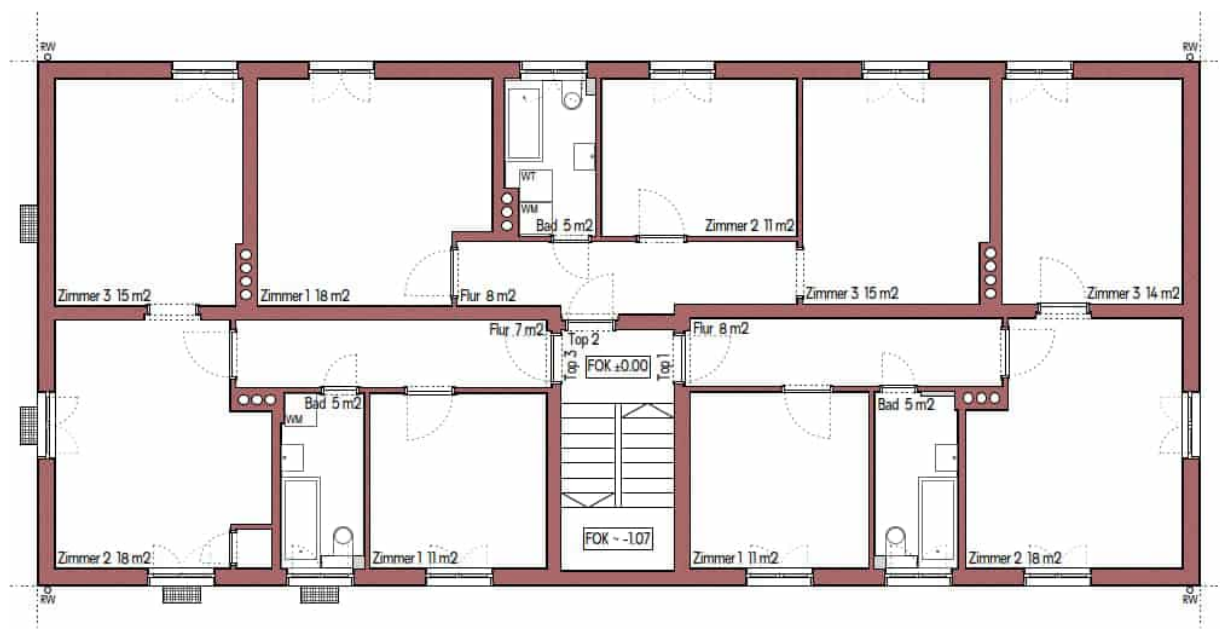
Abbildung 35: großes Gebäude, Grundriss KG, ohne Maßstab; Johannes Kaufmann und Partner GmbH

Da alle Wohnungen dezentral beheizt werden, gibt es keinen Heizkeller. Jede Wohnung verfügt über ein relativ großes Kellerabteil, ein Fahrradraum ist nicht vorhanden.

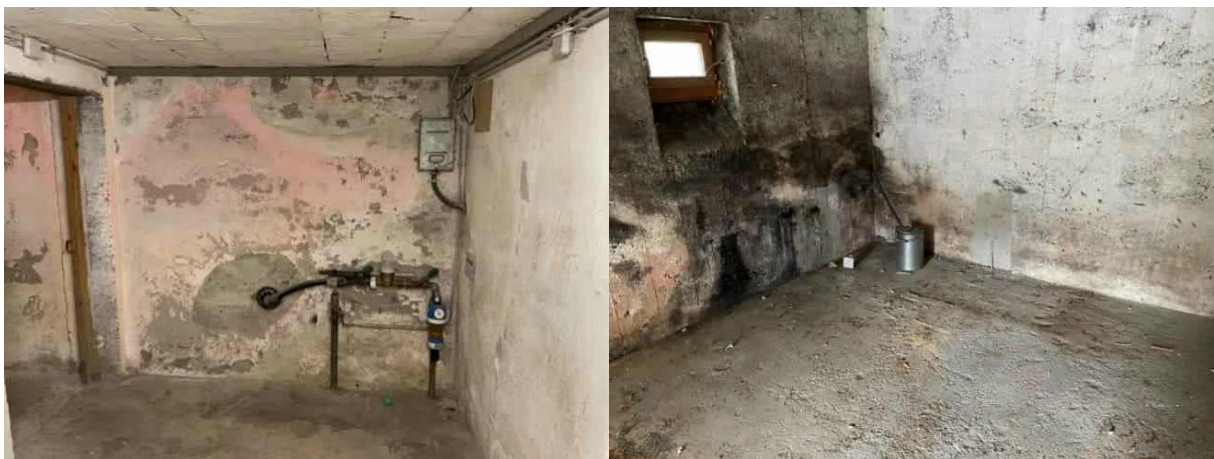
Abbildung 39: Kellergeschoß im kleinen und im großen Gebäudetyp, Fotos: Energieinstitut Vorarlberg

Wie die folgenden Abbildungen verdeutlichen, weisen die Stampfbeton-Kelleraußenwände in Teilen Feuchte- und Schimmelschäden auf. Dies trifft vor allem auf das kleinere Gebäude zu. Laut Gutachten ist die Beseitigung dieser Schäden durch Trockenlegung und Abdichtung/Drainierung eine Grundvoraussetzung für jegliche Investition in die Gebäude [Schneider 2021].

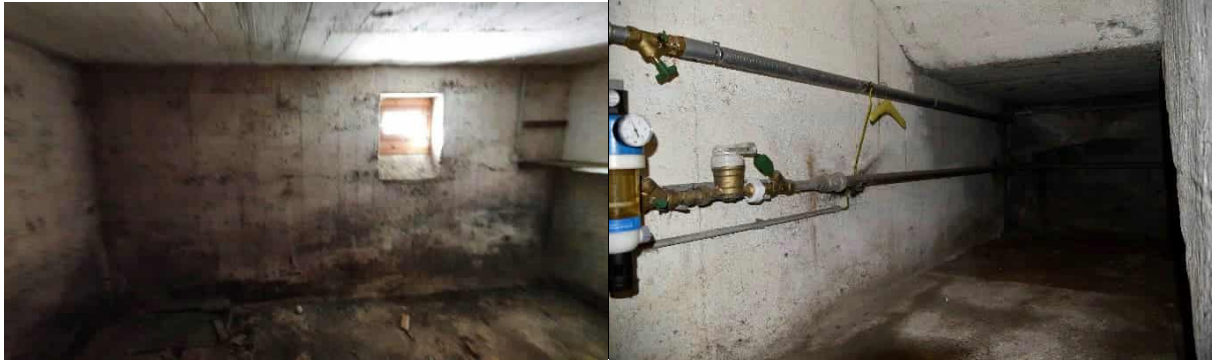
Abbildung 40: Kellergeschoss im kleinen Gebäude – links und im großen Gebäude, Fotos: Rhomberg Bau GmbH Bau GmbH

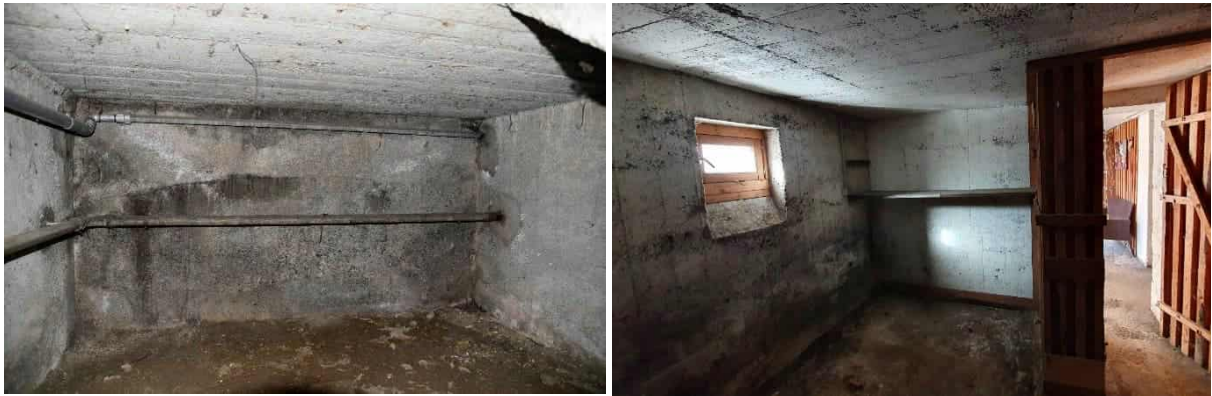
Abbildung 41: Kellerboden im großen Gebäude – links und im kleinen Gebäude, Fotos: Rhomberg Bau GmbH

Der Kellerboden besteht laut Gutachten teilweise aus Beton, teilweise aus Erdrreich.

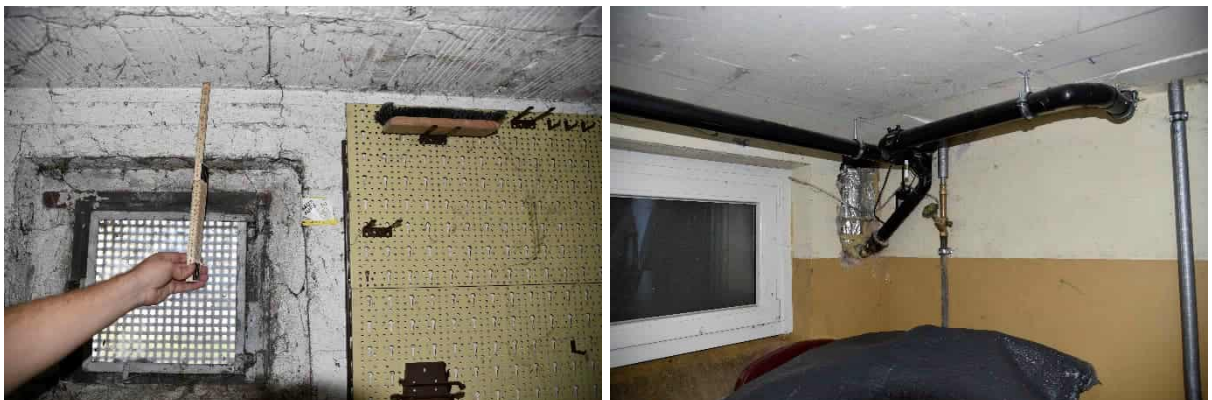
Abbildung 42: Kellerfenster und Kellerdecke, Fotos: Rhomberg Bau GmbH

Im kleinen Gebäude ist die Kellerdecke als Stahl-Steindecke (System Pfeiffer) ausgeführt, im Großen als Stahlbetondecke. In beiden Gebäuden ist die lichte Höhe der Keller mit etwa 2,00 bis 2,08 sehr gering. Im Bauphysikgutachten wird daher angeregt, eine Bodenabsenkung statisch zu überprüfen [Weithas 2021]. Ohne eine solche Absenkung sind aufgrund der geringen lichten Höhe nur dünne Dämmungen der Kellerdecke möglich, so dass in diesem Fall Materialien mit sehr guter Wärmeleitfähigkeit notwendig wären.

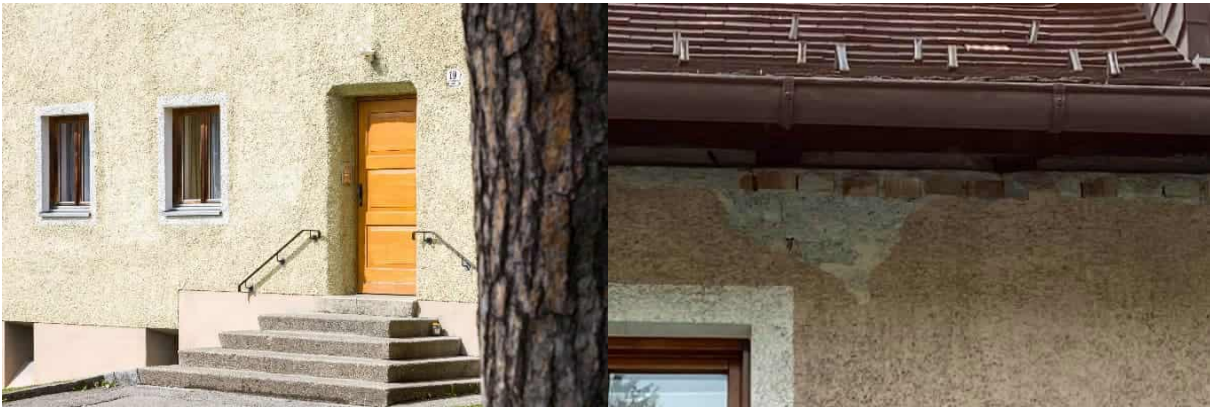
Abbildung 46: Status Quo der oberirdischen Außenwände im kleinen Gebäude – links, Foto Walser Fotografie, Hohenems und in einem weiteren Gebäude, Foto: Energieinstitut Vorarlberg

Während die Außenwände des kleineren Mustergebäudes aus Vollziegeln bestehen, wurden die des größeren Gebäudes – anders als in den Gutachten angenommen - nicht aus Vollziegeln, sondern aus Splittbetonsteinen errichtet.

Der Zustand der Außenwände beider Gebäude war dem Alter entsprechend gut. Putzschäden sind in der Siedlung nur an wenigen Stellen zu erkennen, in den beiden Mustergebäuden kaum.

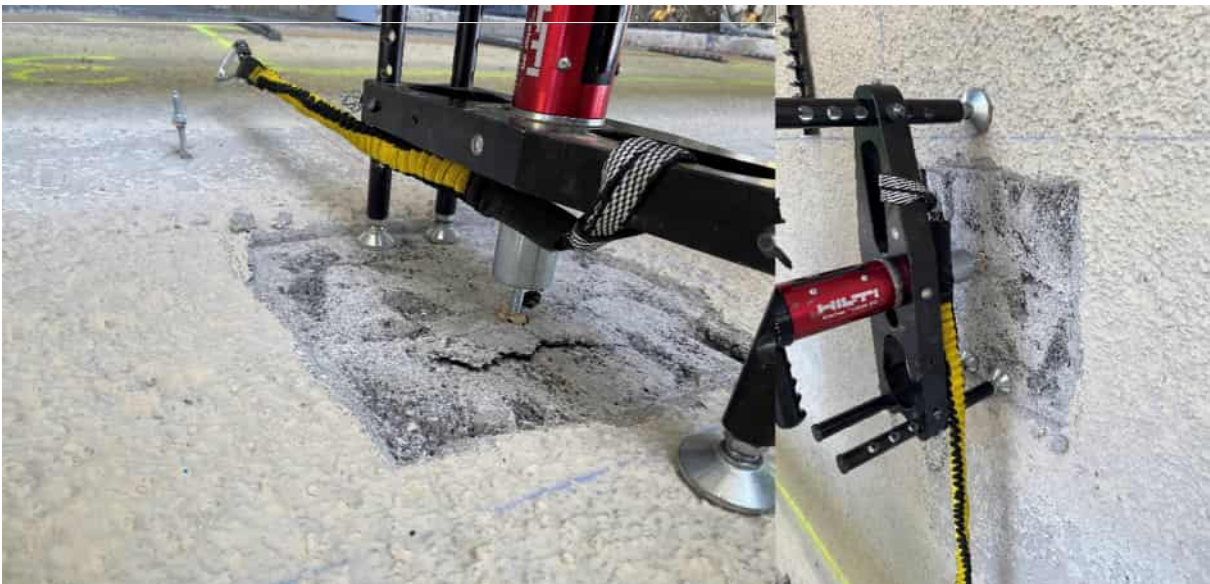
Abbildung 47: Dübelausziehversuche an der Außenwand des größeren Gebäudes; Fotos: Rhomberg Bau GmbH

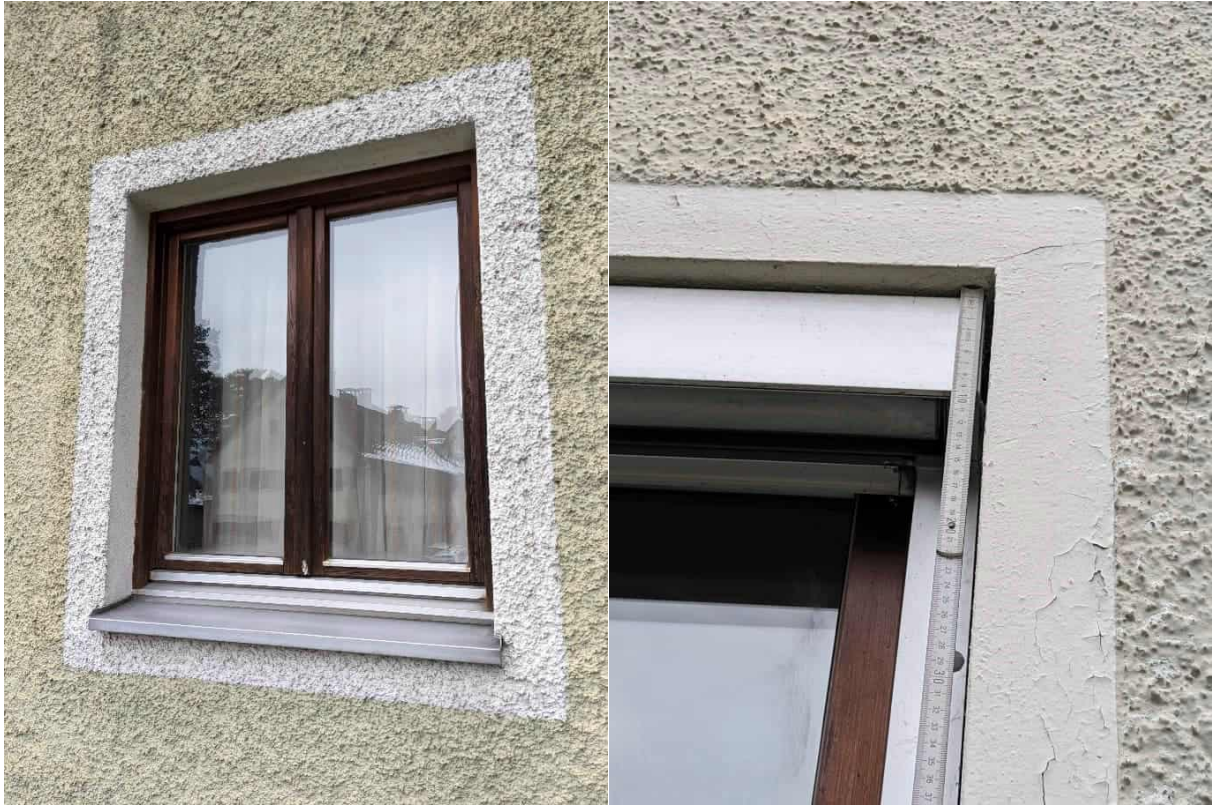
Abbildung 48: Fenster ohne außenliegenden Sonnenschutz im kleinen Gebäude – links, Foto: Energieinstitut Vorarlberg und mit Sonnenschutz im großen Gebäude, Foto: Rhomberg Bau GmbH

Im kleinen Gebäude hat nur die Dachgeschoßwohnung einen außenliegenden Sonnenschutz. Im großen Gebäude verfügen alle Wohnungen über Rollläden, die beim Fensteraustausch in den 80er Jahren nachgerüstet wurden.

Die Fenster beider Gebäude wurden in den 80er Jahren ausgetauscht, die ursprünglichen, einfachverglasten Fenster wurden durch Holzfenster mit Rahmenprofil IV 68 und luftgefüllter-Zweifachverglasung ersetzt.

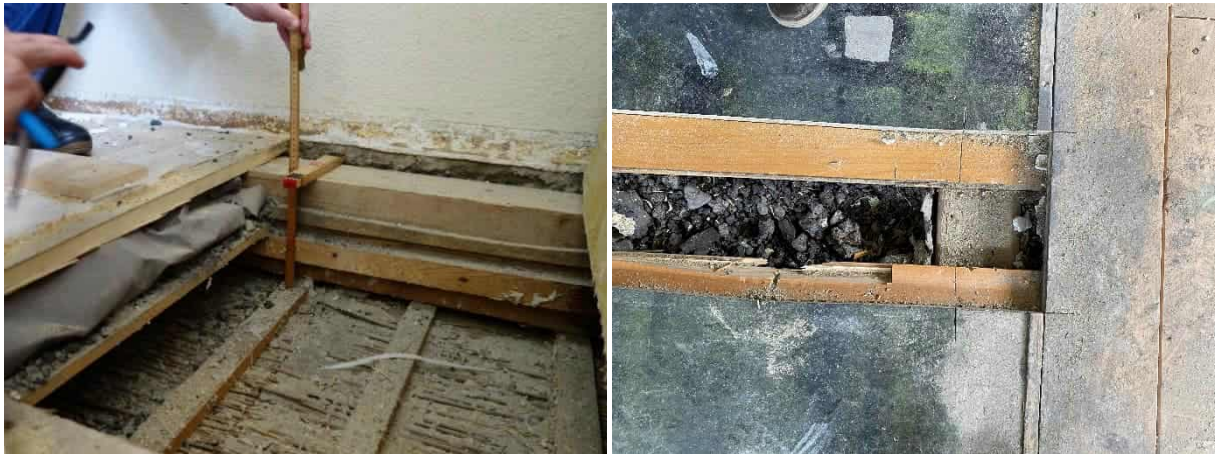
Abbildung 49: kleines Gebäude: Geschoßdecke zwischen den Wohnungen, Fotos: Energieinstitut Vorarlberg

Die Geschoßdecken des kleinen Gebäudes wurden als Holzbalkendecken ausgeführt, die unterseitig auf Schilfmatten verputzt wurden. Oberseitig wurde ein Riemenboden direkt auf den Balken befestigt, die Balkenzwischenräume erhielten Schlacke-Schüttungen. Das Schwingungsverhalten wird im Bauphysik-Gutachten als gut bezeichnet, der Schallschutz als mangelhaft. Die Decken des großen Gebäudes über dem Erdgeschoß und dem 1. Obergeschoß wurden in Stahlbeton ausgeführt.

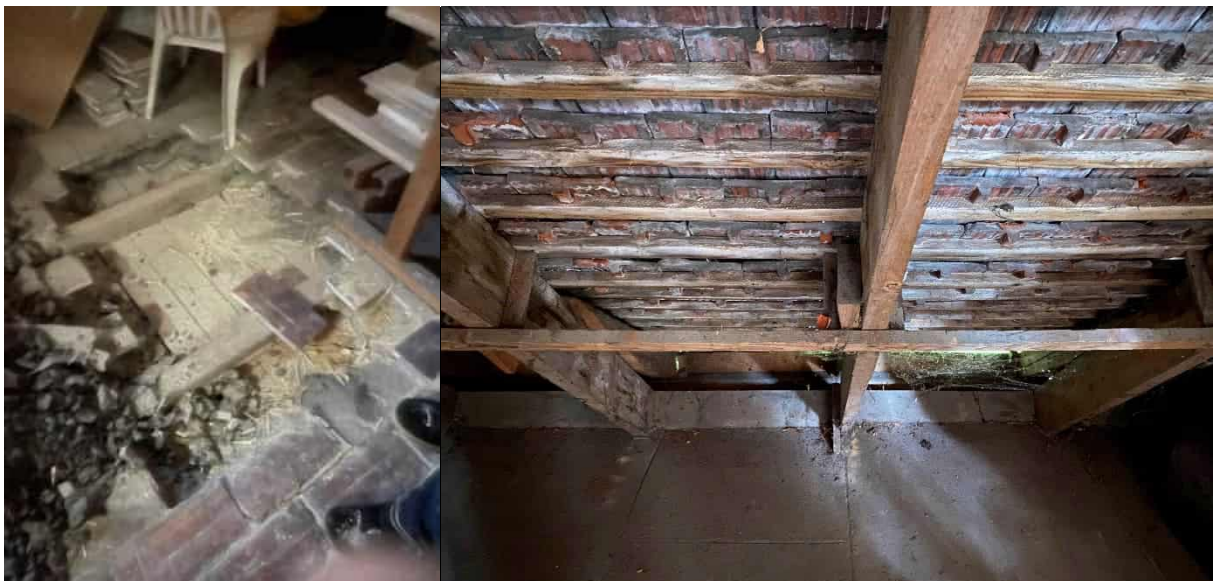
Abbildung 50: oberste Geschoßdecke im kleinen Gebäude (links), Foto Rhomberg Bau GmbH; Sparren und oberste Geschoßdecke im kleinen Gebäude, Foto Energieinstitut Vorarlberg

Die Geschoßdecke über dem 2. Obergeschoß des kleinen Gebäudes war nicht, wie zunächst vermutet, aus Stahlbeton, sondern als Ziegeldecke ausgeführt. Gemäß Gutachten sind die obersten Geschoßdecken je nach Nutzung statisch zu verstärken.

Die oberste Geschoßdecke des kleinen Gebäudes ist als Holzbalkendecke ausgeführt.

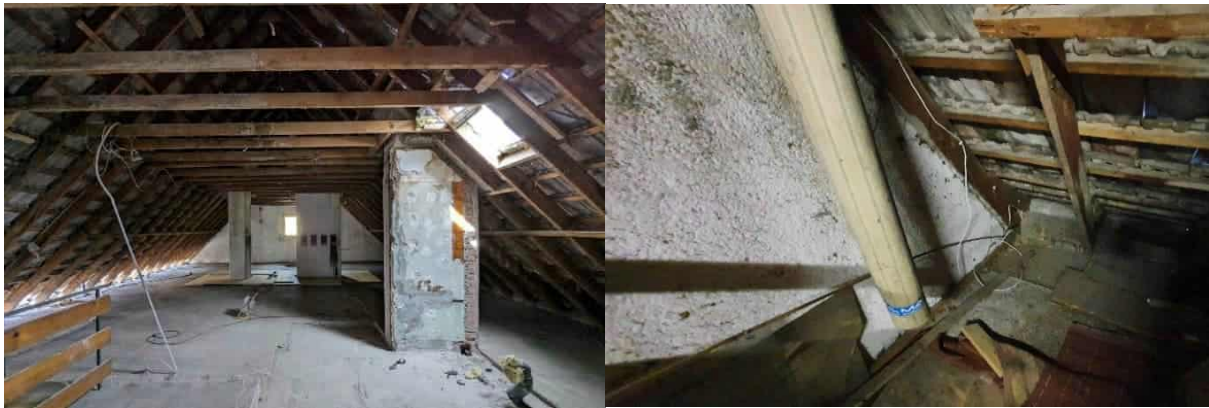
Die Dachstühle wurden gemäß Statik-Gutachten als verschiebliche Kehlbalkendächer mit Sparrendimensionen von 5 * 18 cm und einem Sparrenabstand von ca. 70 cm ausgeführt [Brugger 2021].

Abbildung 51: Dachstuhl großes Gebäude, Fotos: Energieinstitut Vorarlberg (links), Rhomberg Bau GmbH

Die Abbildungen vermitteln einen Eindruck vom statischen System und der sehr materialsparenden Dimensionierung. Laut Gutachten ist der Dachstuhl jedenfalls zu erneuern und sollte nur auf die Außenwände und tragfähige Mittelwände ablasten.

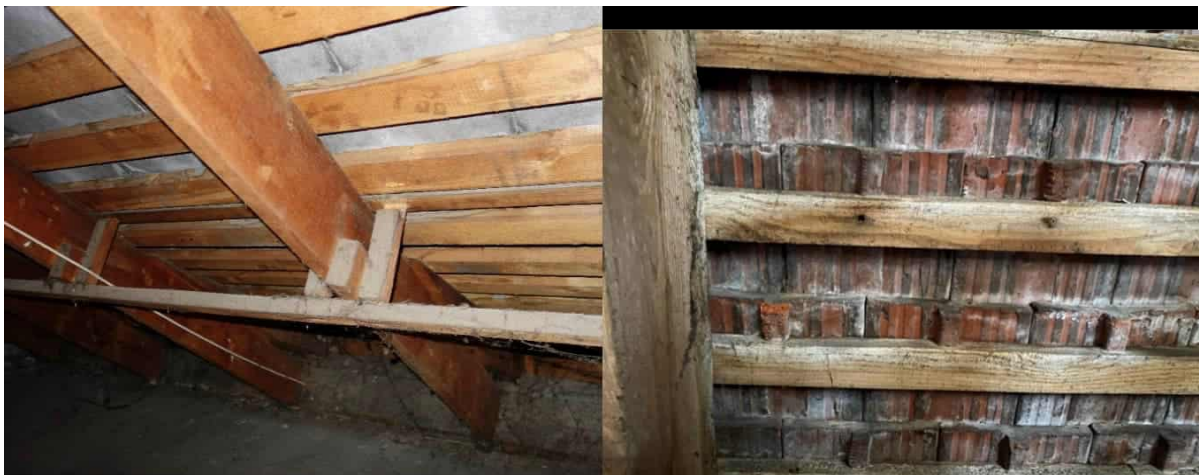
Abbildung 52: Dachstuhl großes Gebäude, Fotos: Energieinstitut Vorarlberg (links), Rhomberg Bau GmbH

Die sehr materialsparende Dimensionierung der Sparren ist auch in Abbildung 31 erkennbar. Wie auf dem rechten Foto erkennbar, ist auch die Dachdeckung in einem schlechten Zustand.

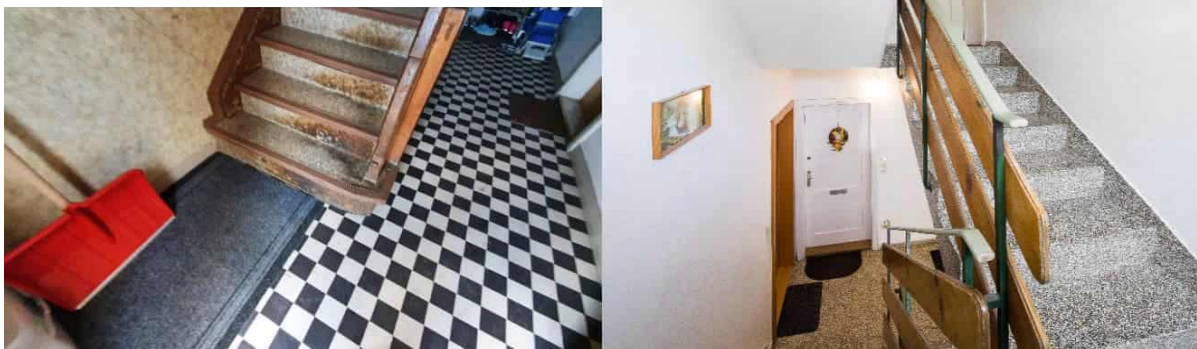
Abbildung 53: Treppenhaus im kleinen Gebäude – links, Foto: Rhomberg Bau GmbH und im großen Gebäude Foto: Walser Fotografie, Hohenems

Die Treppe im kleineren Gebäude wurde als eingestemmte Holztreppe ausgeführt, die des größeren Gebäudes als Massivtreppe.

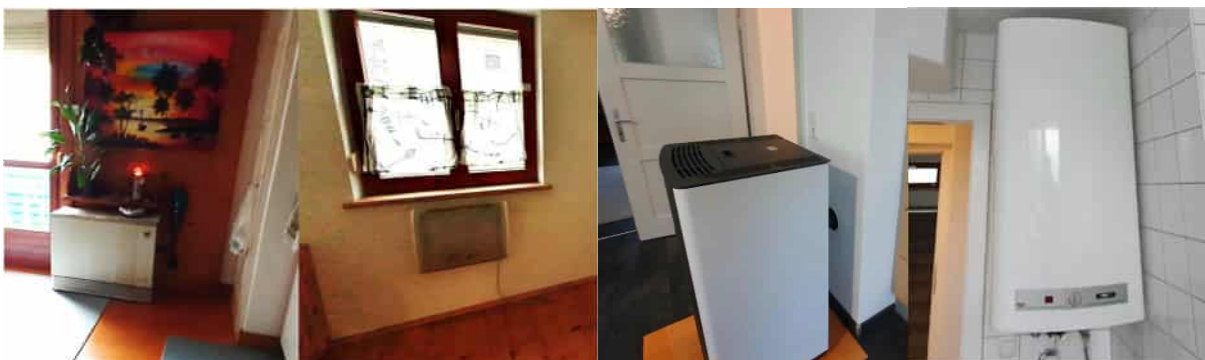
Die Beheizung beider Mustergebäude erfolgt wie die aller anderen Gebäude der Siedlung wohnungsweise. Dabei wurden sehr viele unterschiedliche Systeme eingesetzt, da die Auswahl des Heizsystems individuell durch die jeweiligen Mieter erfolgte. In vielen Wohnungen werden mehrere unterschiedliche Heizsysteme kombiniert. Zur Warmwasserbereitung werden in allen Wohneinheiten Elektro-Boiler eingesetzt. Die folgende Abbildung zeigt exemplarisch einige der eingesetzten Heizsysteme sowie einen Elektro-Warmwasserboiler.

Abbildung 54: Beispiele der eingesetzten Heizsysteme sowie Elektro-Warmwasserboiler (Foto: Energieinstitut Vorarlberg)

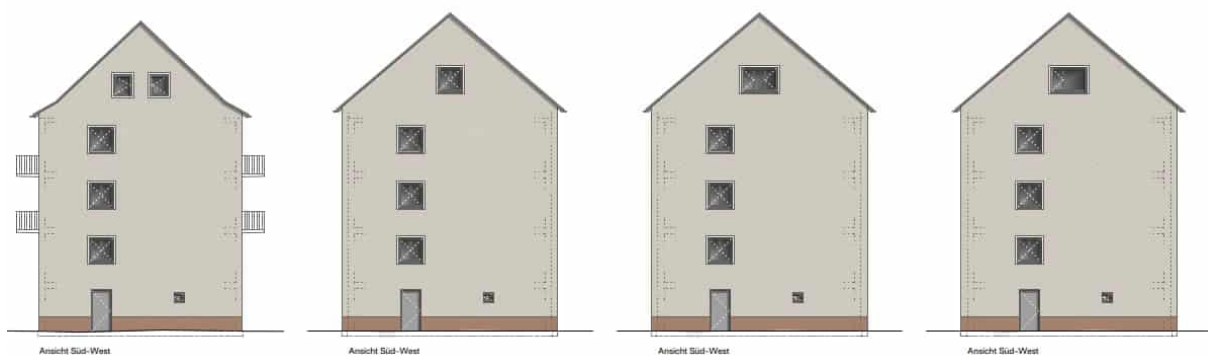
Abbildung 73: Entwurfsvarianten für das Dachgeschoß des größeren Gebäudes ohne Aufschiebling, ohne Kniestock sowie mit zwei Kniestockhöhen; Johannes Kaufmann Architekten

In Abwägung der o.g. Kriterien fiel die Entscheidung für eine Ausführung des Dachgeschosses ohne Aufschiebling, mit niedrigem Kniestock, ohne Gauben, mit wenigen Dachflächenfenstern in der günstiger orientierten Dachhälfte sowie mit relativ großen Fenstern in den Giebelwänden.

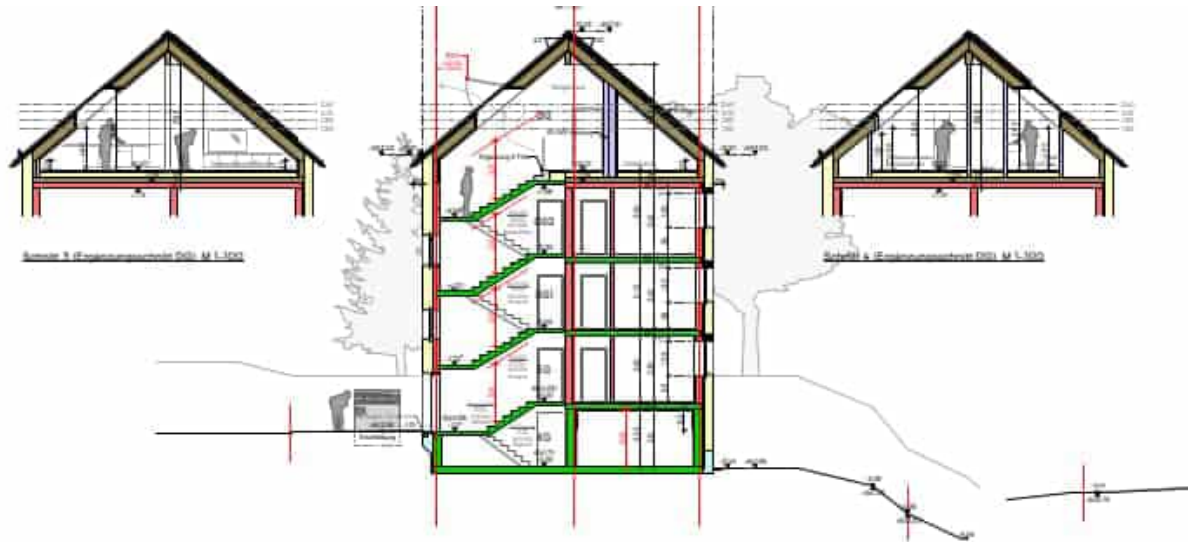
Abbildung 81: großes Gebäude, Schnitte, ohne Maßstab; Johannes Kaufmann und Partner GmbH

Um die Möglichkeiten zur Nachverdichtung der Siedlung ohne weitere Flächenversiegelung aufzuzeigen, wurde entschieden, den bislang nur teilgenutzten Dachraum für zwei statt für eine Wohnung zu nutzen. Aus statischen Gründen wurde der Bestands-Dachstuhl abgerissen, ebenso die Giebelwände und die Innenwände im DG. Die oberste Geschosßdecke musste aus statischen Gründen aufgedoppelt werden. Die Dachwohnungen wurden in Holzbauweise mit vorgefertigten Elementen komplett neu errichtet. Um die Nutzbarkeit der Wohnungen zu verbessern, wurde ein Kniestock errichtet. Dieser wurde auf Wunsch des Bundesdenkmalamts jedoch sehr niedrig ausgeführt um die Gebäudeproportionen nicht zu stark zu verändern. Die Dachgeschoßwohnungen werden über große giebelseitige Fenster sowie über Dachflächenfenster belichtet.

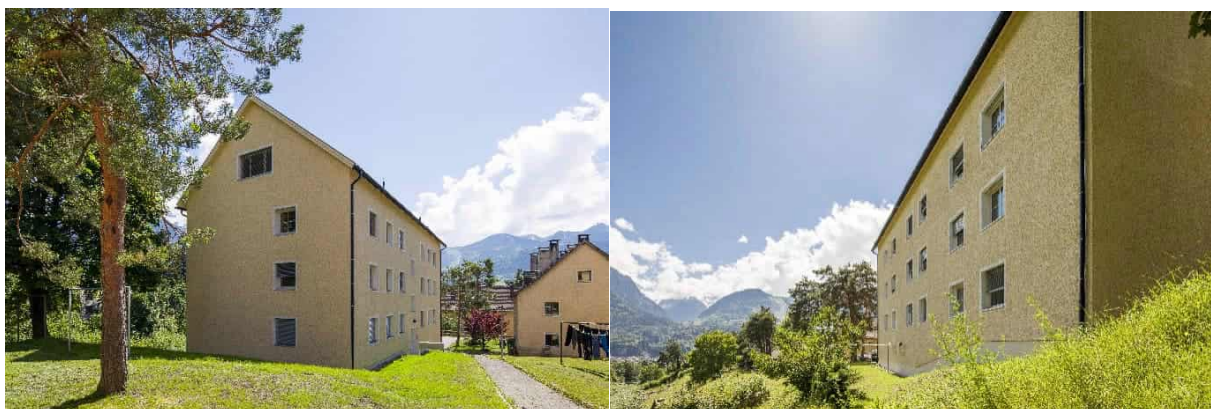
Abbildung 82: großes Gebäude nach Sanierung; Fotos: Walser Fotografie, Hohenems

Die an einzelnen Wohnungen vorhandenen Balkone wurden aus Kostengründen abgerissen und nicht ersetzt, da Balkone keine typischen Stilelemente in der Siedlung sind und da die Wohnungen über große Grünflächen verfügen, die von den Mietern genutzt werden können.

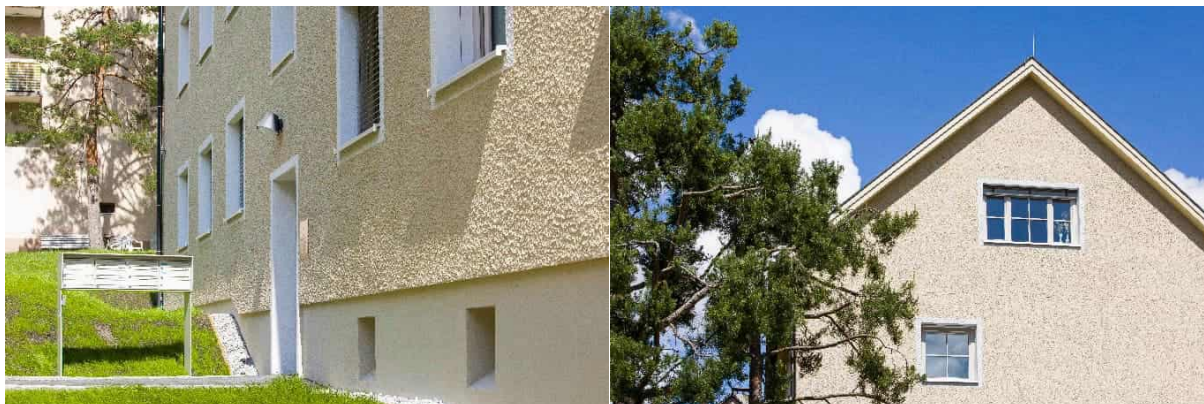
Abbildung 83: großes Gebäude nach Sanierung; Fotos: Walser Fotografie, Hohenems

Putzstruktur und Fassadenfarbe wurden in Abstimmung mit dem Bundesdenkmalamt dem Bestand angepasst. Die Fenster erhielten wie im Zustand vor Sanierung Faschen und wurden mit Wiener Sprossen ausgeführt.

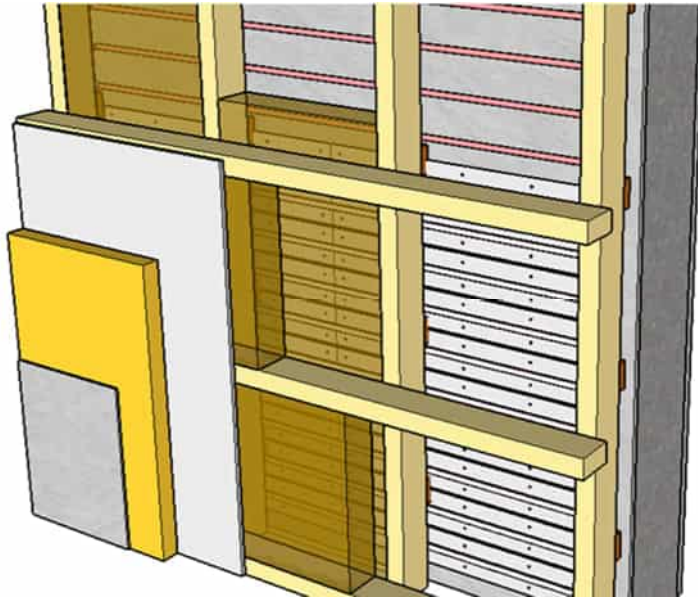
Besonderheit des Projekts ist ein erstmals eingesetztes Wandheizungssystem, bei dem die Wärme für die Wohnungen des EG, des 1. OG und des zweiten OG ausschließlich über eine Flächenheizung auf der Außenseite der Bestands-Außenwand eingebracht wird. Neben der Wärmeabgabe ist auch die Wärmeverteilung in die neuen Fassaden aus teilvorgefertigten Kreuzlagenhölzern integriert. Der Systemaufbau ist in der folgenden Abbildung dargestellt.

Abbildung 87: Schematischer Aufbau der Außenwand mit Bauteilaktivierung und teil-vorgefertigten Holz-Fassadenelementen; Energieinstitut Vorarlberg

Das System wurde in dynamischen Gebäude- und Anlagensimulationen in zahlreichen Varianten untersucht und optimiert.

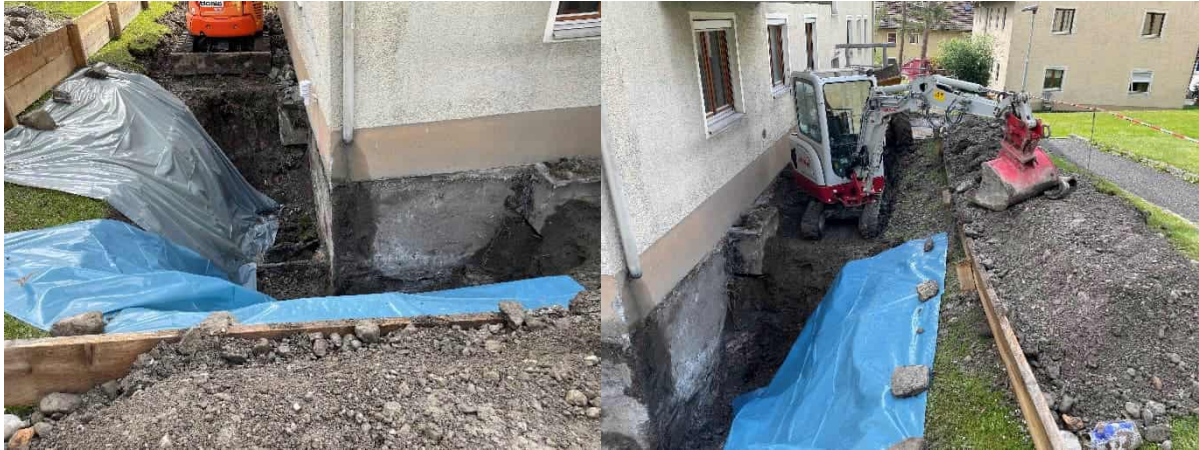
Die umfangreichen Eingriffe im Kellergeschoß sind in den folgenden Fotos dokumentiert.

Abbildung 96: Aufgraben der Kelleraußenwände – großes Gebäude; Fotos: Rhomberg Bau GmbH

Da der Feuchteschutz der Kellerwände ungenügend war, wurde der Keller bis zur Sohle aufgedigert, so dass eine zweilagige, bituminöse Abdichtung angebracht werden konnte. In Teilbereichen mit besonders starken Feuchteschäden wurde die Kelleraußenwand innenseitig mit Sanierputz verputzt.

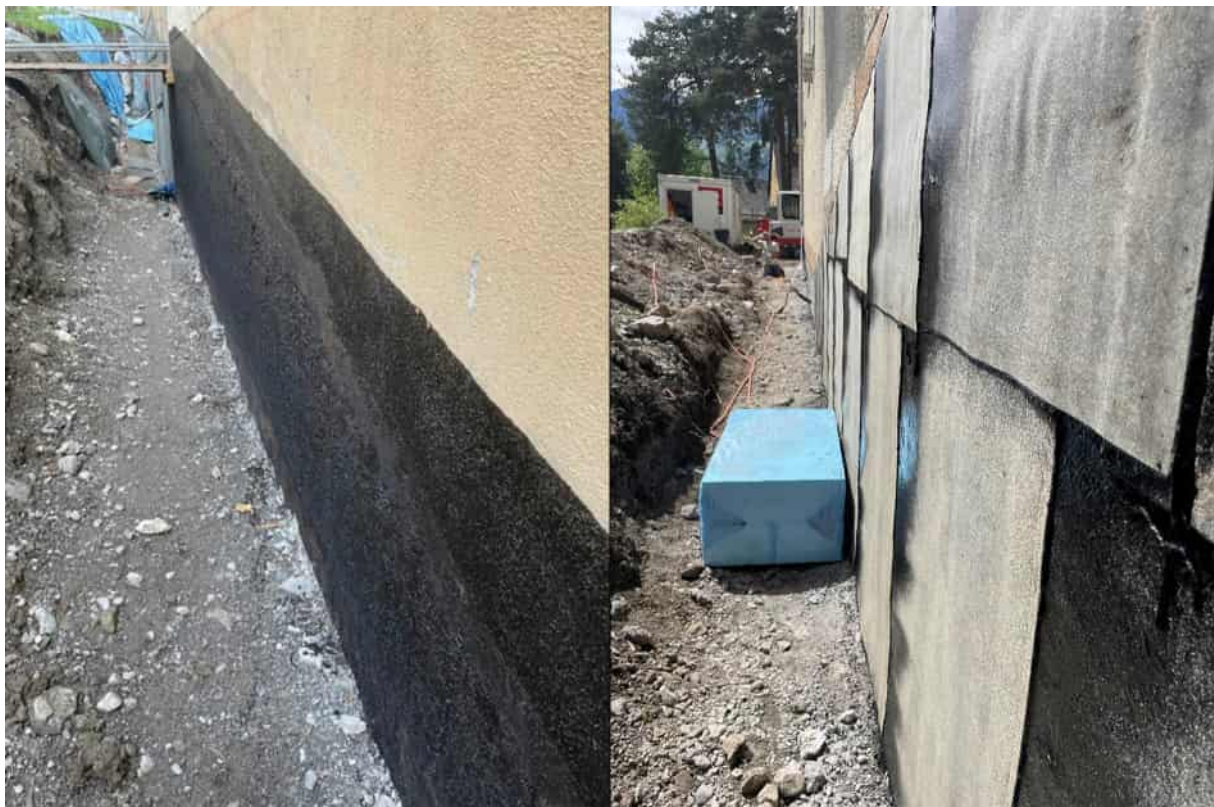
Abbildung 97: Abdichtung der Kelleraußenwände – großes Gebäude; Fotos: Rhomberg Bau GmbH

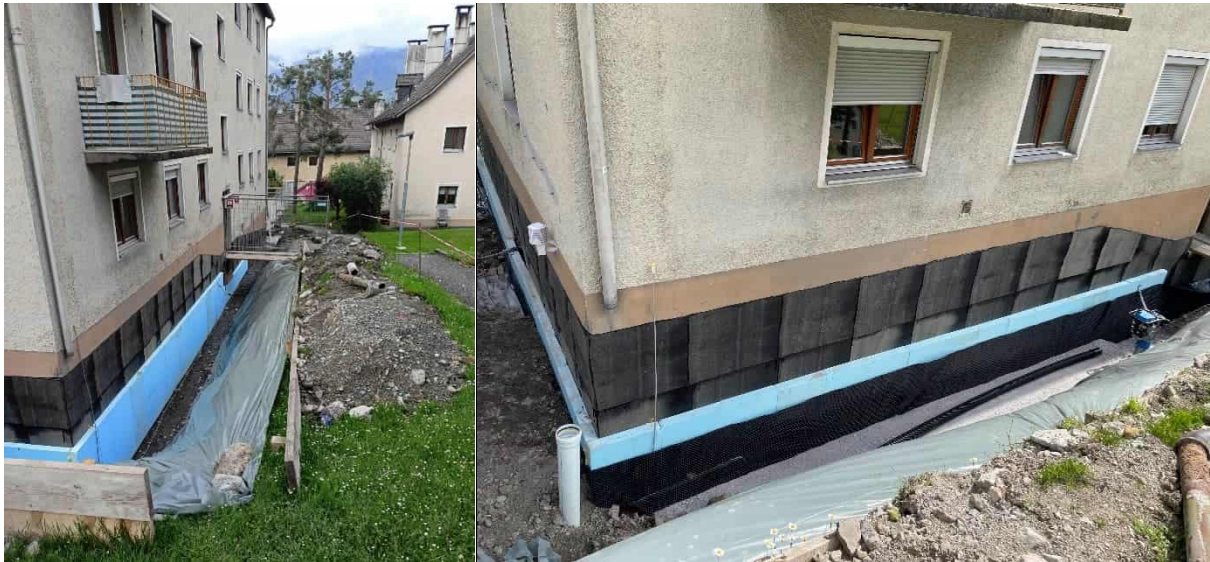
Abbildung 98: Dämmung der Kelleraußenwände bis zur Sohle – großes Gebäude; Fotos: Rhomberg Bau GmbH

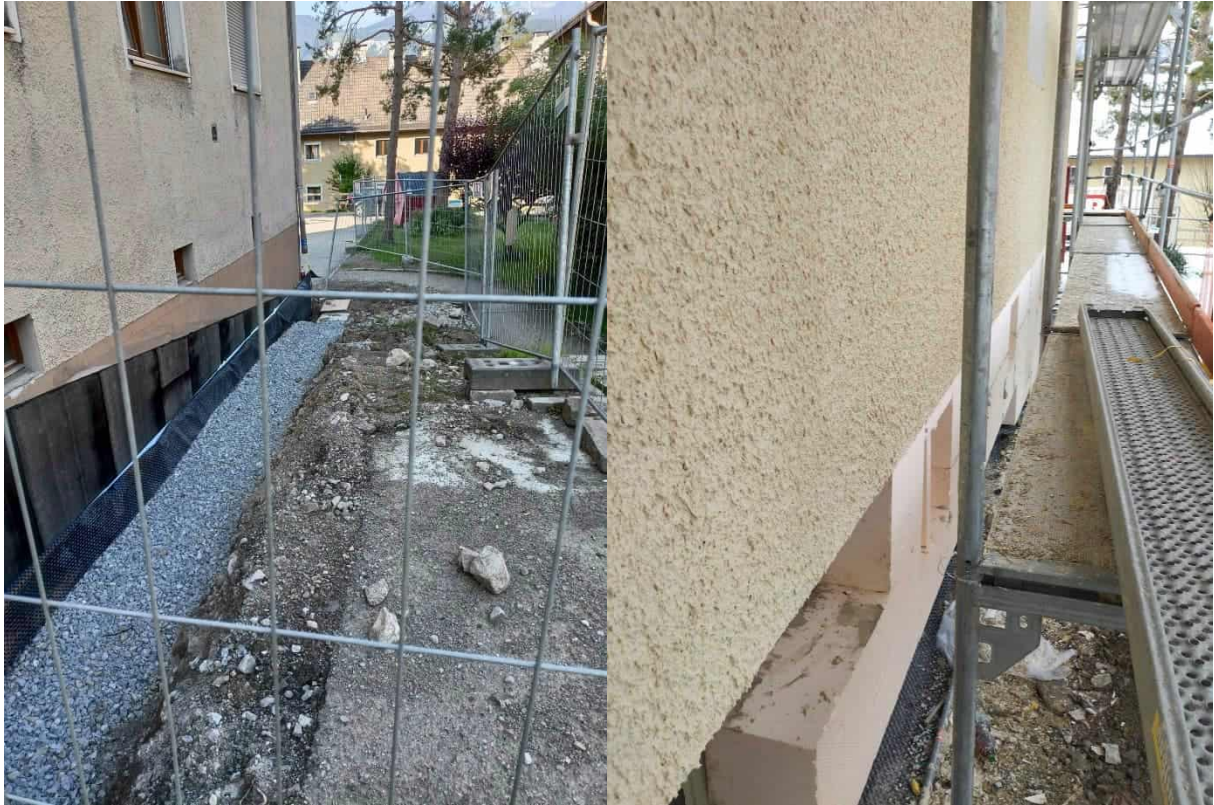
Abbildung 99: Verfüllung mit Schotter; verstärkte Dämmung im Sockelbereich – großes Gebäude; Fotos: Rhomberg Bau GmbH

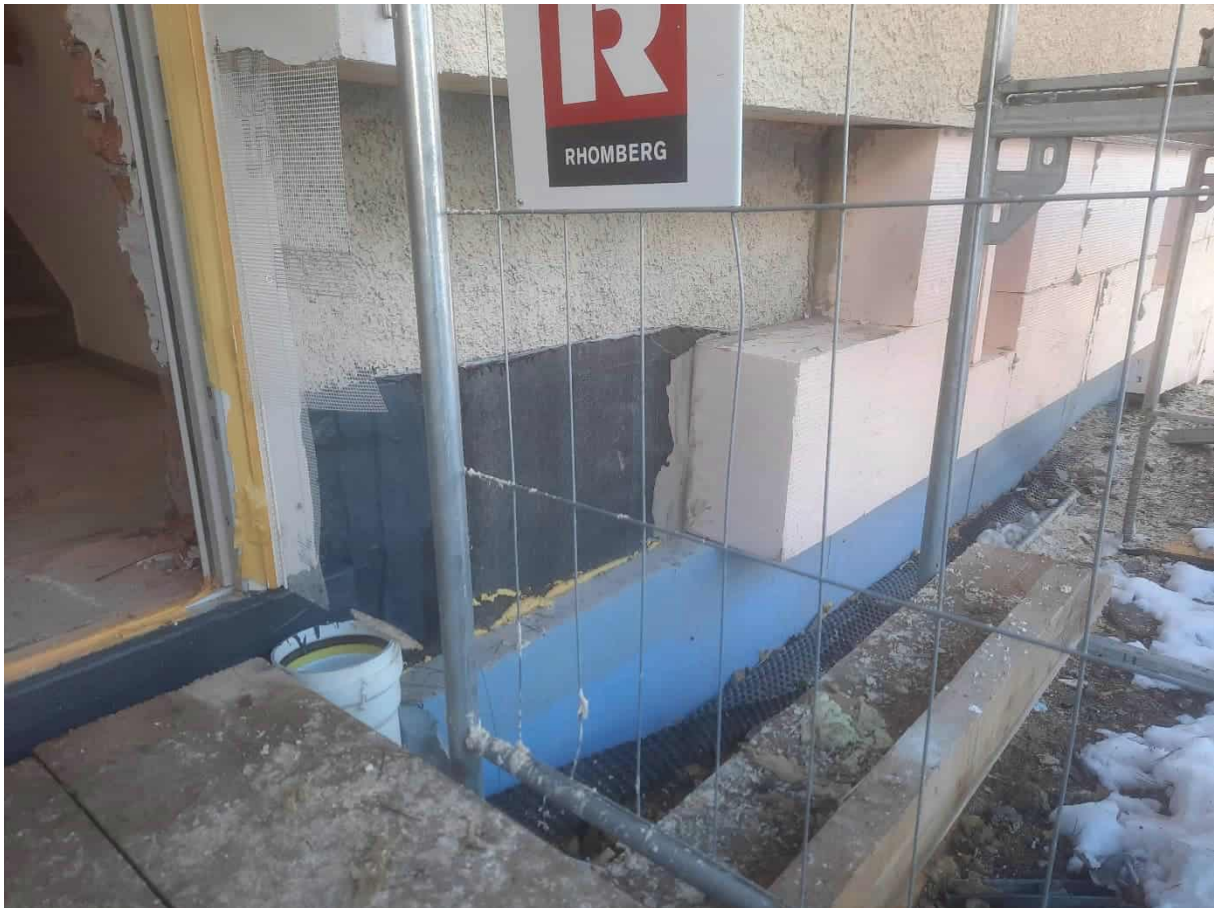
Abbildung 100: Verfüllung mit Schotter; verstärkte Dämmung im Sockelbereich; Foto: Rhomberg Bau GmbH

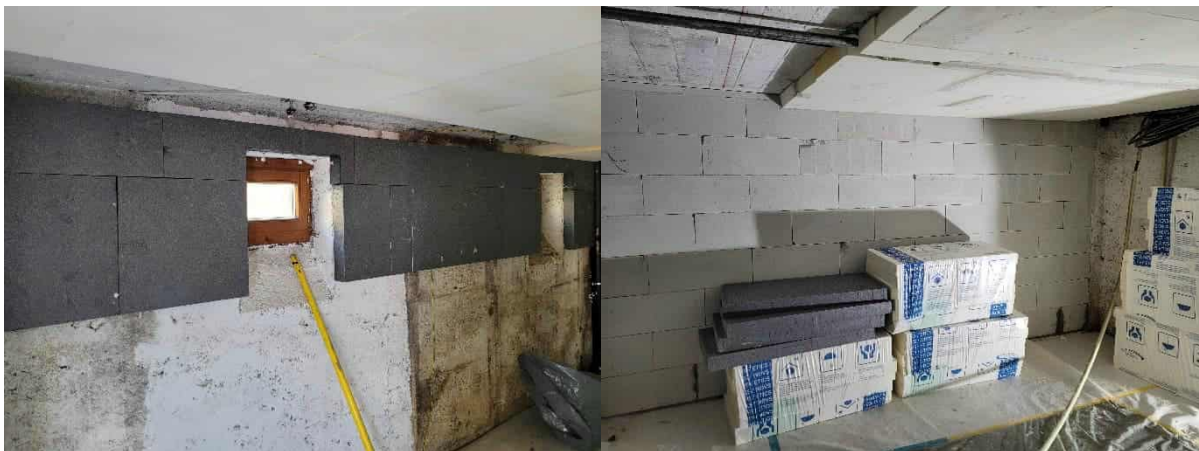
Um die Wärmebrücke am Anschluss der Kellerdecke an die Keller-Außenwand zu entschärfen wurde auf der Innenseite der Keller-Außenwände – bis 80 cm unter Unterkante Kellerdecke - eine Flankendämmung aus 8 cm EPS angebracht. Die Kellerdecke wurde mit 8 cm PIR-Dämmung gedämmt – siehe folgende Abbildungen.

Abbildung 101: Flankendämmung im oberen Bereich der Außenwand KG; Dämmung der Kellerdecke, Fotos: Rhomberg Bau GmbH
