SüdSan

Sozialverträgliche und klimazielkompatible Sanierung
zweier Mehrfamilienhäuser als Modell für die Sanierung
der Südtiroler-Siedlung Bludenz

Themendokumentation
Zwischenstand März 2025

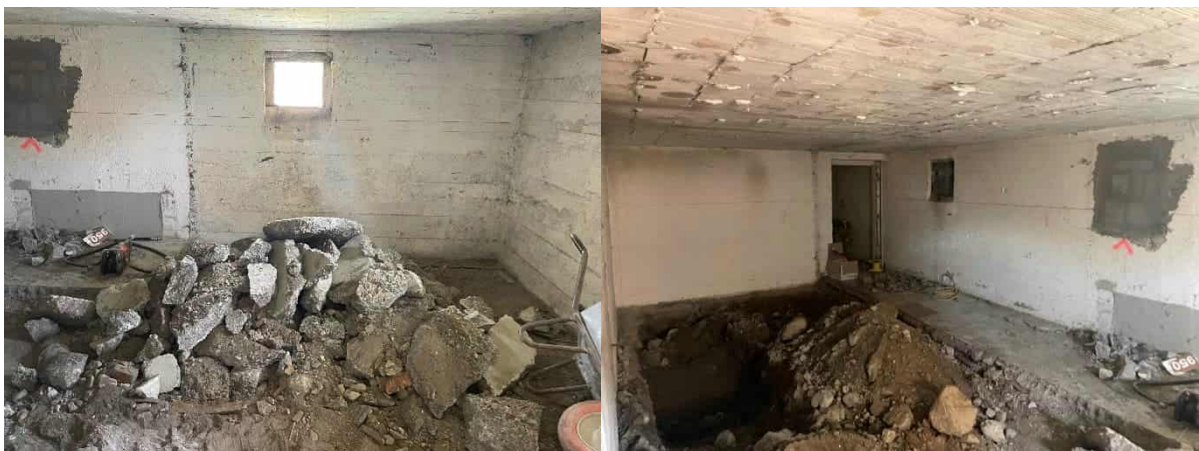
Wegen des mangelnden Feuchteschutzes wurde der Kellerboden in Teilen beider Gebäude entfernt und neu ausgeführt. Alle bestehenden Kellerböden wurden kugelgestrahlt.

Abbildung 103: Arbeiten am Kellerboden; Fotos: Fotos: Rhomberg Bau GmbH

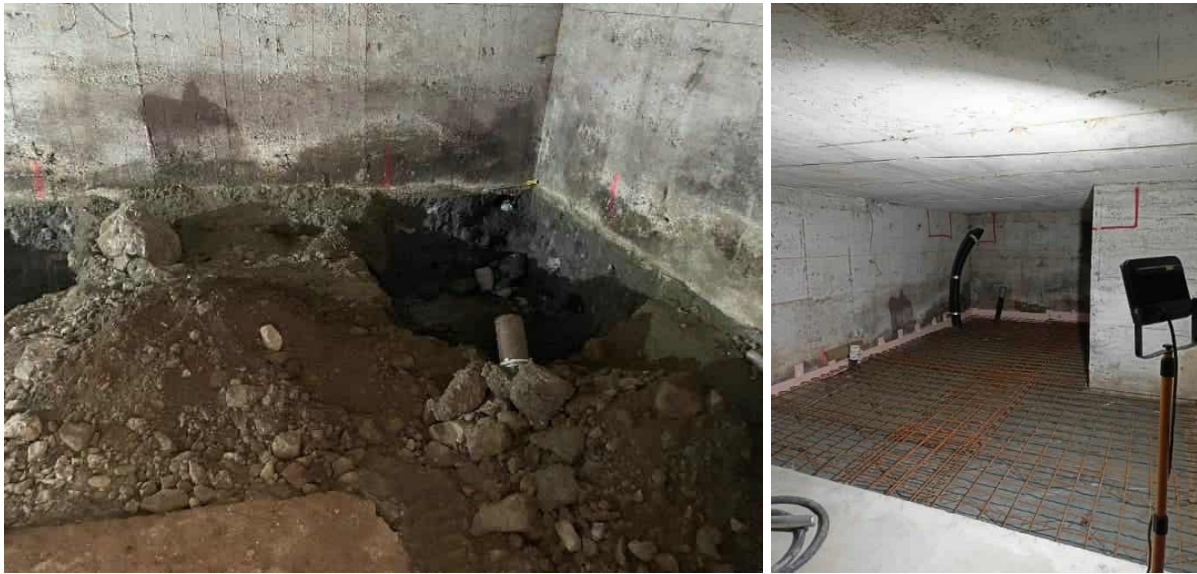
Abbildung 104: Arbeiten am Kellerboden; Fotos: Fotos: Rhomberg Bau GmbH

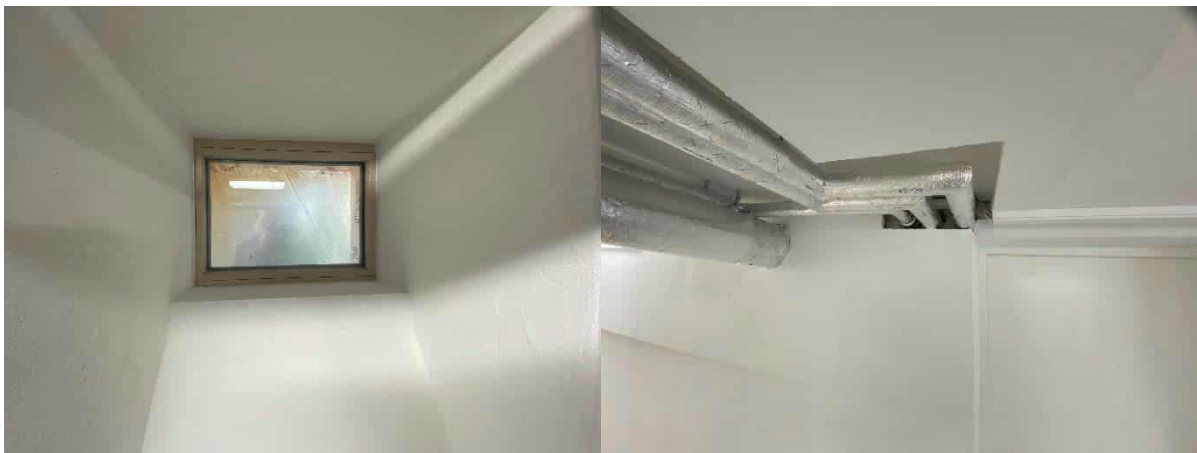
Abbildung 105: Neue Kellerfenster und Leitungsführung unter der Kellerdeckendämmung bzw. in der Dämmebene; Fotos: Energieinstitut Vorarlberg

Die zum Teil noch einfachverglasten Kellerfenster wurden durch neue Fenster ersetzt.

Die neuen Wärmeverteilerrohre sowie Lüftungsrohre wurden wo möglich unter der Kellerdeckendämmung geführt.

In Teilen mussten sie wegen der geringen lichten Höhe jedoch in der Dämmebene geführt werden.

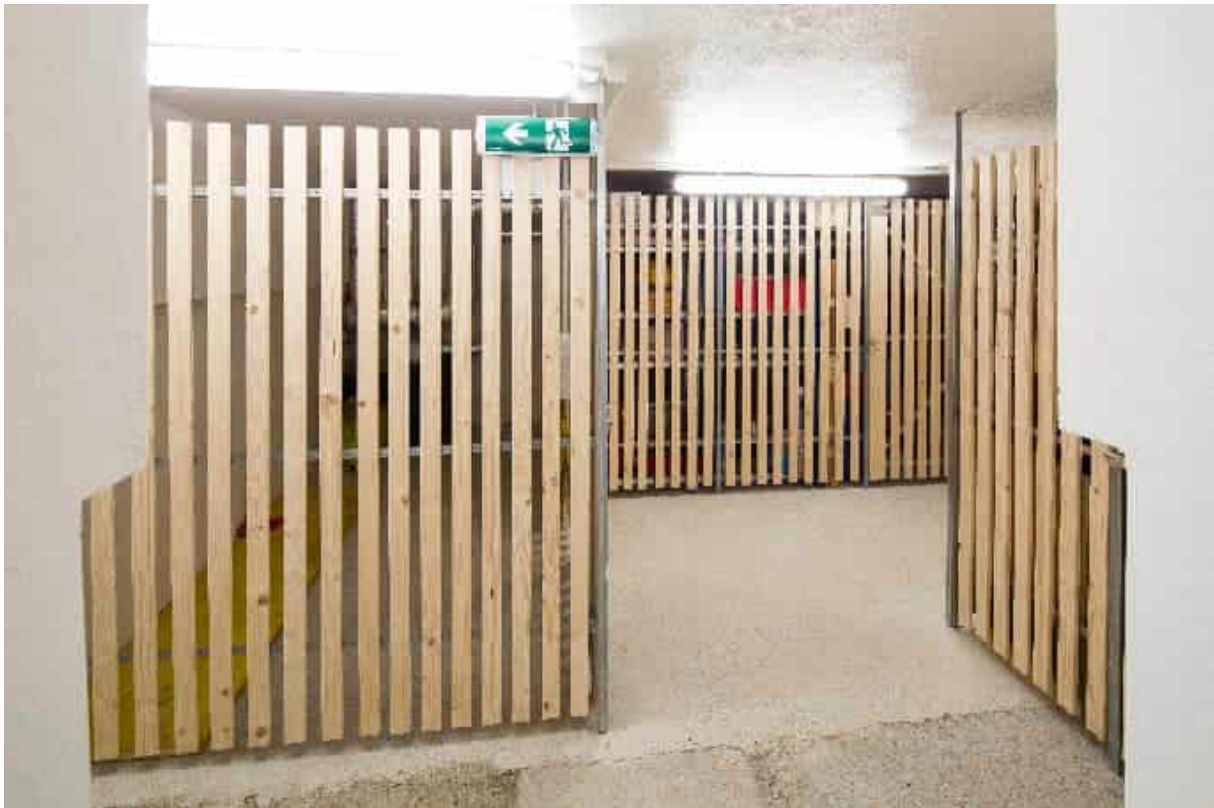
Abbildung 106: Neue Kellerabteile im größeren Gebäude; Foto: J. Walser Fotografie, Hohenems

Abbildung 106 zeigt die neuen Kellerabteile im größeren Gebäude. Die umfangreichen Grundrissänderungen in den Kellergeschossen beider Gebäude wurden bereits in Abbildungen 77 und 78 dargestellt.

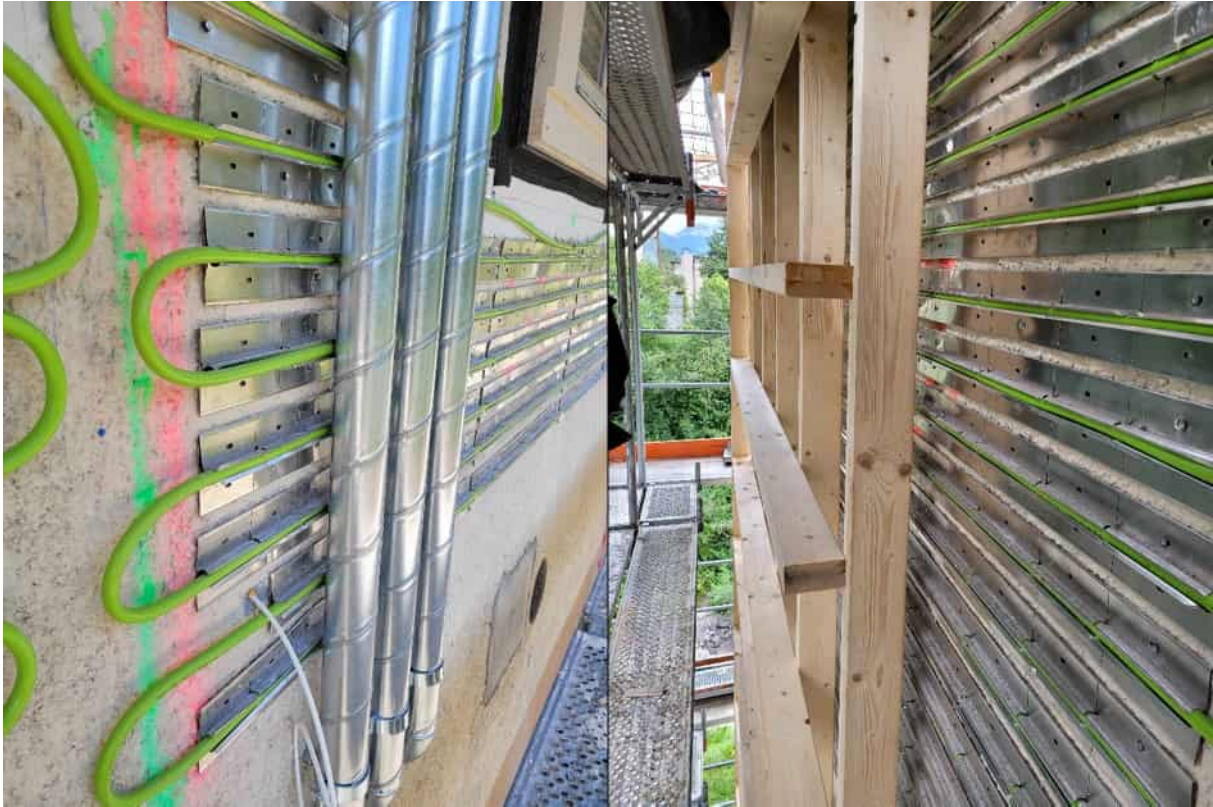
Abbildung 109: großes Gebäude: Wandheizelemente und Zuluftrohre – links; vorgefertigte Kreuzlagenelemente; Fotos: Energieinstitut Vorarlberg

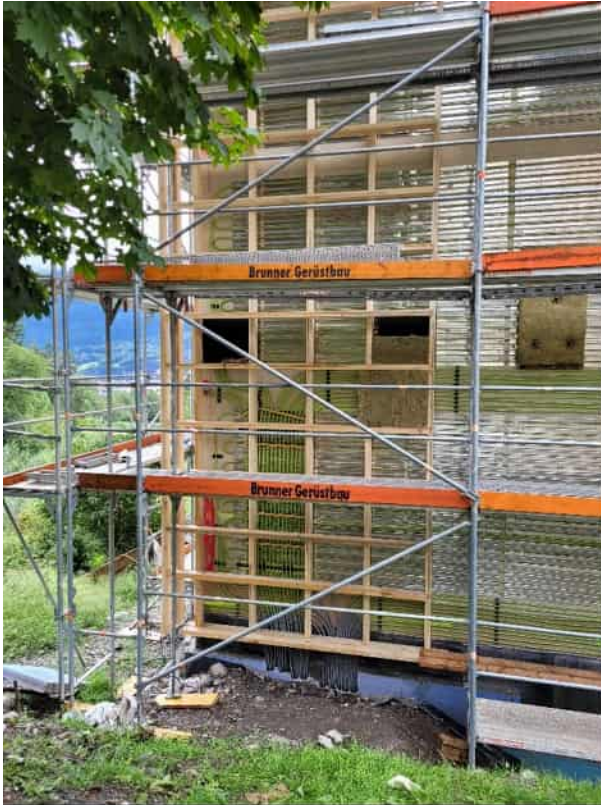
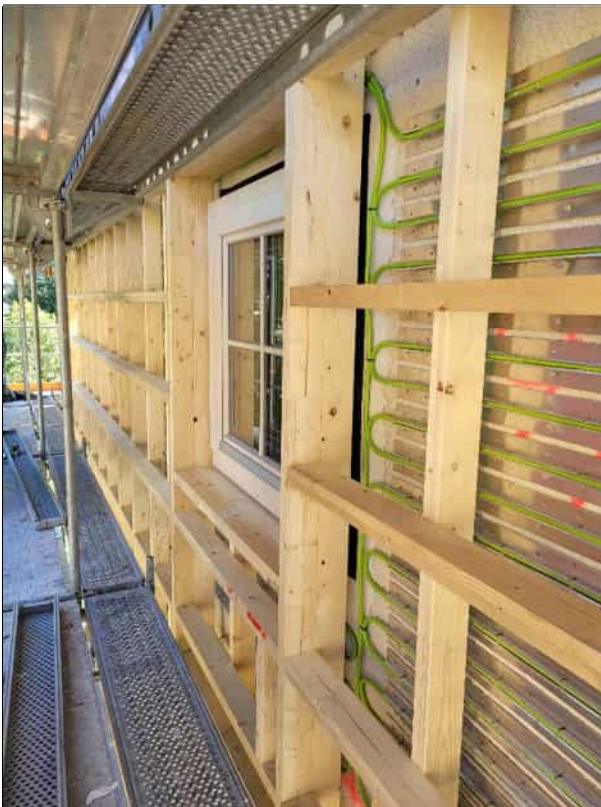
Abbildung 110: großes Gebäude: vorgefertigte Kreuzlagenelemente; Fotos: Energieinstitut Vorarlberg

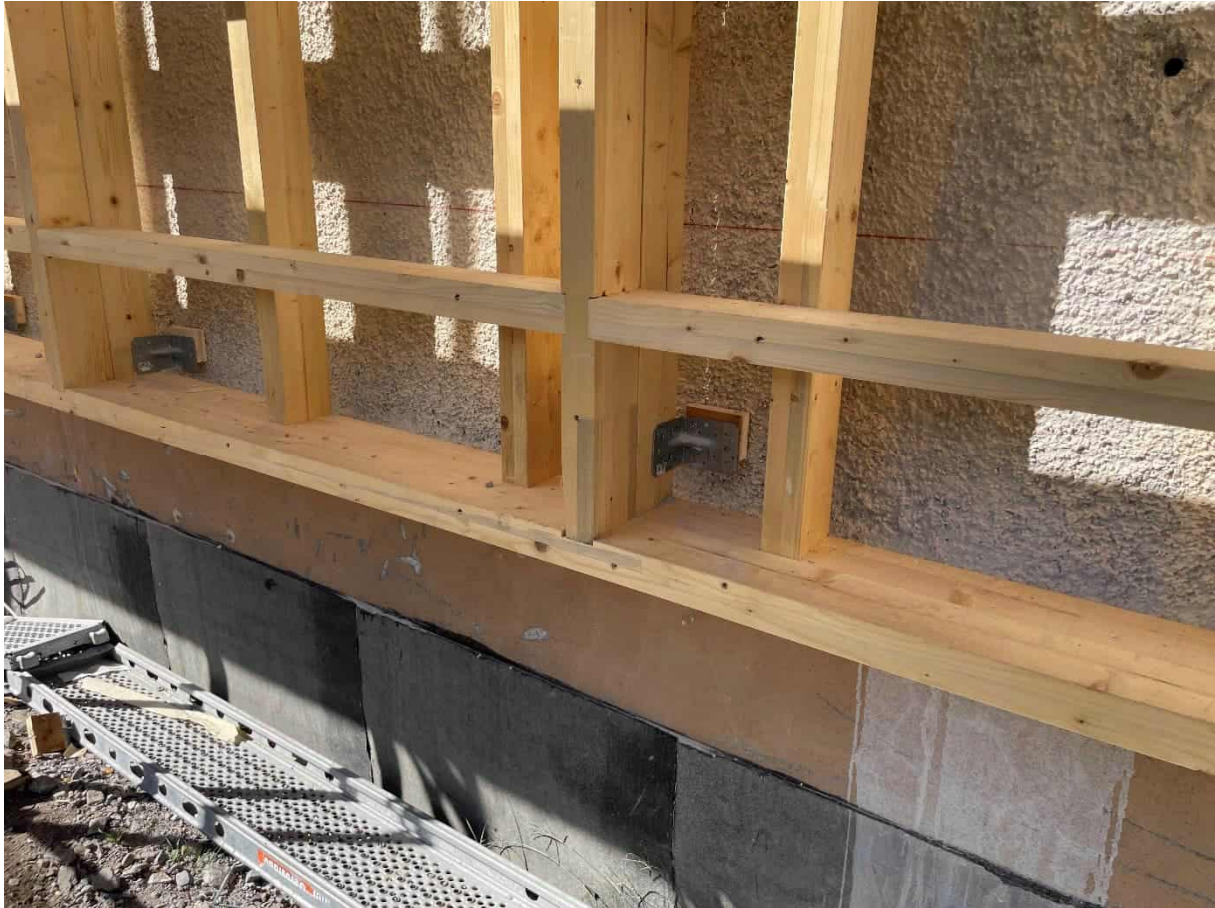
Abbildung 111: großes Gebäude: teil-vorgefertigte Kreuzlagenelemente; Foto: Energieinstitut Vorarlberg

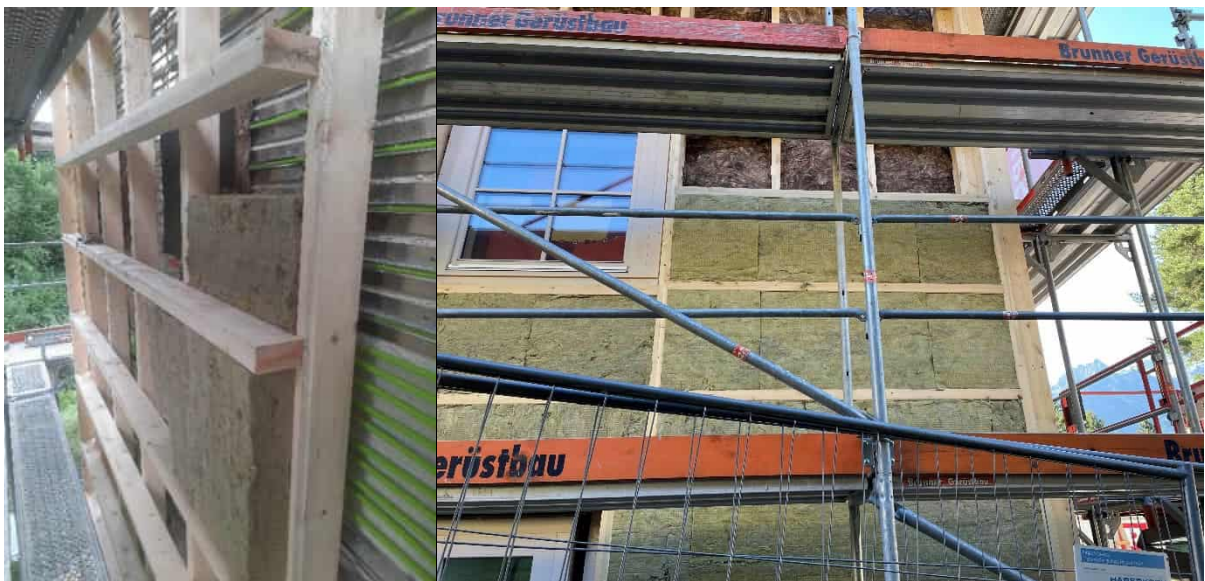
Abbildung 112: großes Gebäude: erste und zweite Lage Mineralwolldämmung; Fotos: Energieinstitut Vorarlberg

Die Dämmung der 2 * 12 cm dicken Kreuzlagen wurde mehrschichtig aus Mineralwolle ausgeführt. Wandseitig wurde eine weichere Matte gewählt, da diese sich besser an die Wandheizung anschmiegt.

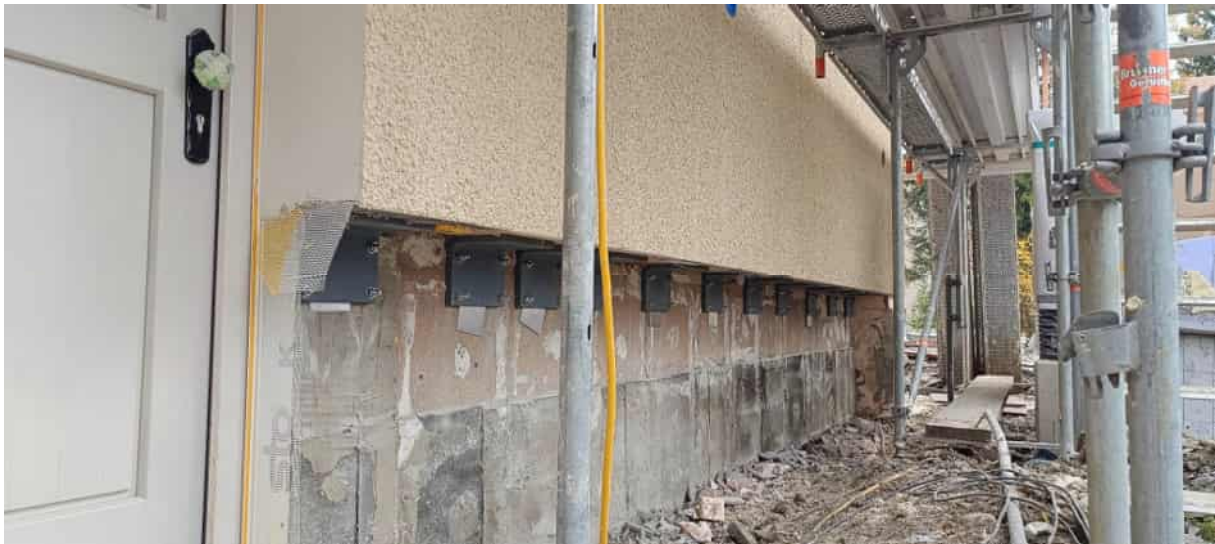
Aufgrund der Hanglage ergaben sich zwei unterschiedliche Anschlüsse der Erdgeschoß-Wandelemente an die Sockeldämmung.

Abbildung 115: großes Gebäude: unterer Abschluss der Fassadenelemente mit Metallwinkeln als Auflager für die Schwelle; Foto: Rhomberg Bau GmbH

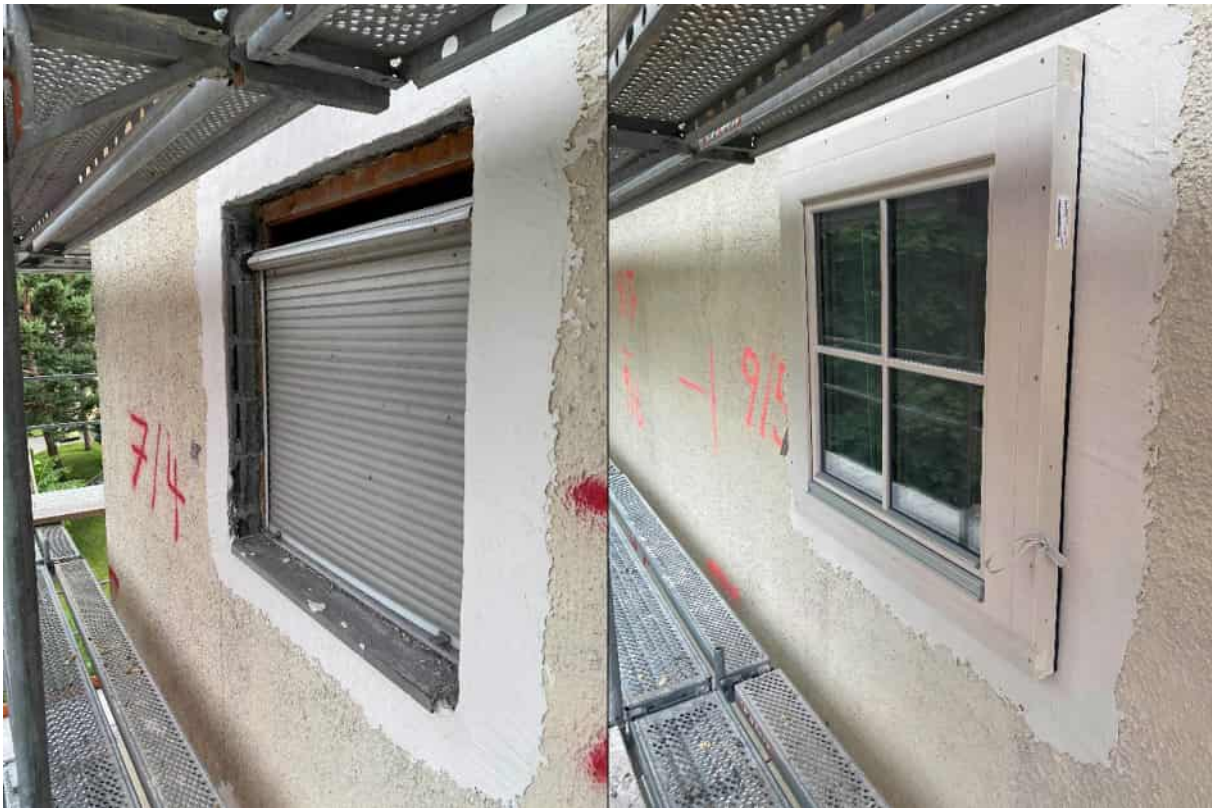
Abbildung 116: Glattstrich als Grundlage für das Verkleben der Fenster in der Dämmebene; eingebautes Fenster mit Holzrahmen und Wiener Sprosse; Foto: Rhomberg Bau GmbH

Die Fenster wurden anders als zunächst geplant aus Kostengründen einflügelig ausgeführt und erhielten Wiener Sprossen.

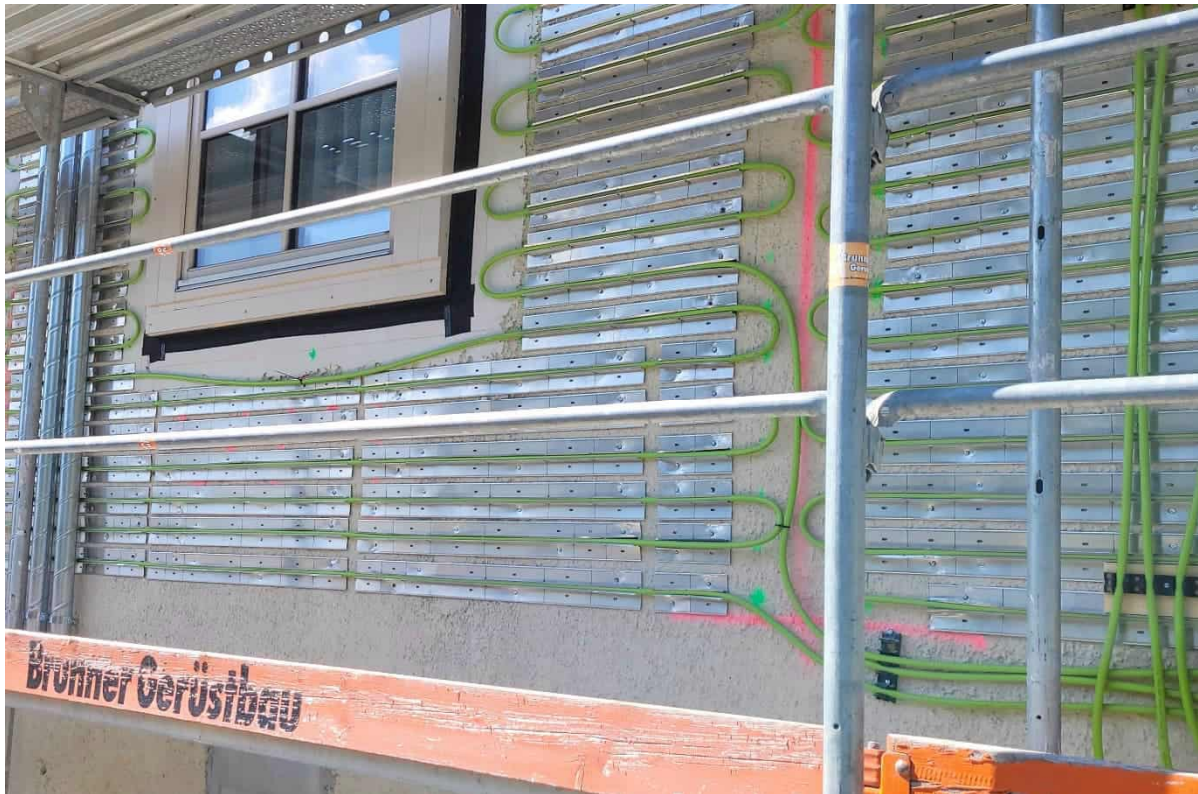
Abbildung 117: abgeklebte Fenster und Wandheizelemente; Foto: Rhomberg Bau GmbH

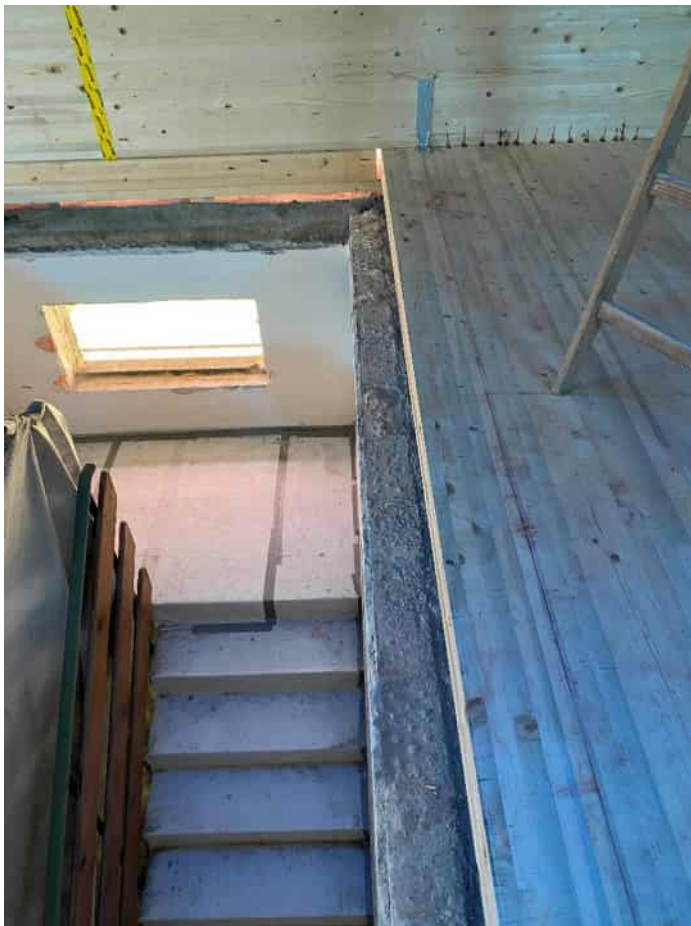
Abbildung 119: Neue lastabtragende BSH-Massivholzdecke im DG des großen Gebäudes; Foto: Rhomberg Bau GmbH

Über der Massivholzdecke dient eine 18 cm Schicht aus EPS-Schüttung als Installationsebene für Heizung und Lüftung, darüber liegen Trittschalldämmung, Heizestrich und Parkettboden.

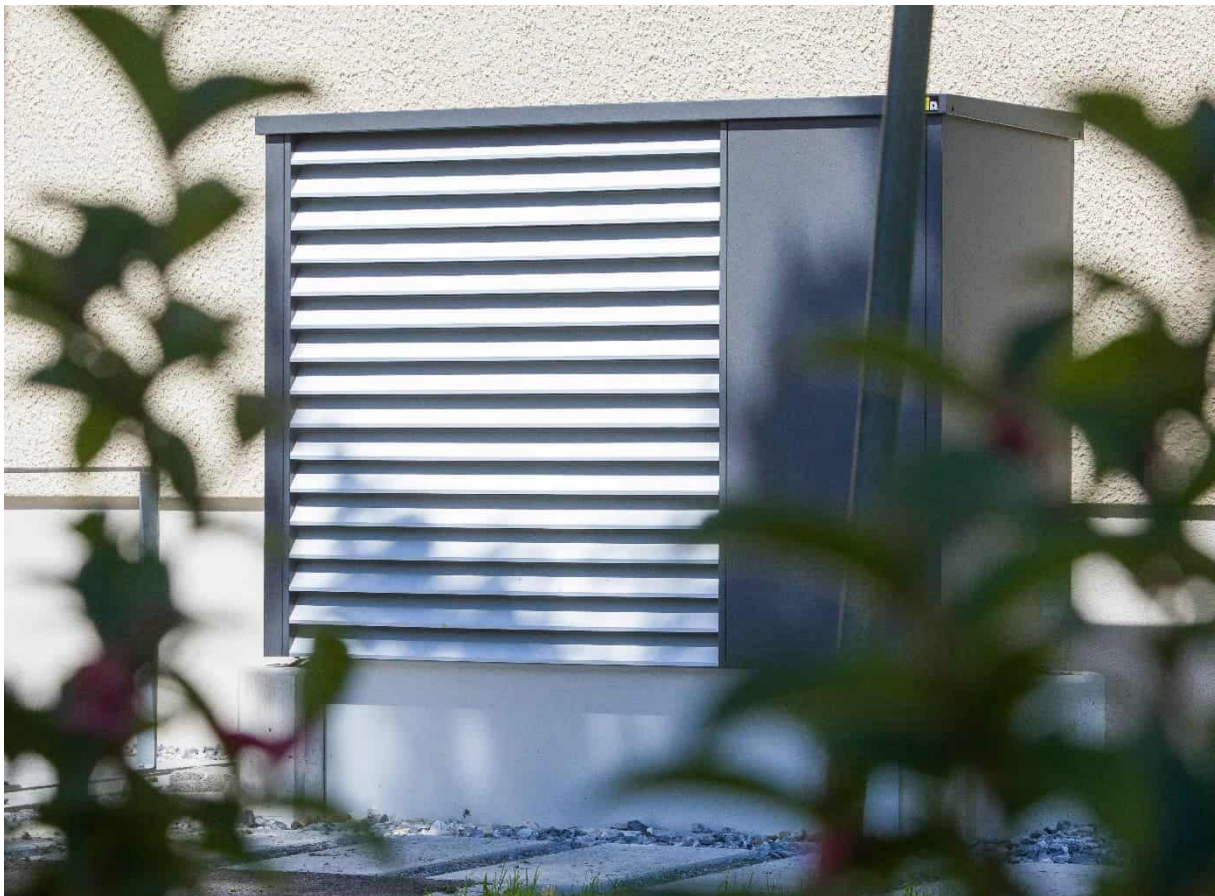
Abbildung 125: Luft-Wärmepumpe des großen Gebäudes; Foto: Walser Fotografie, Hohenems

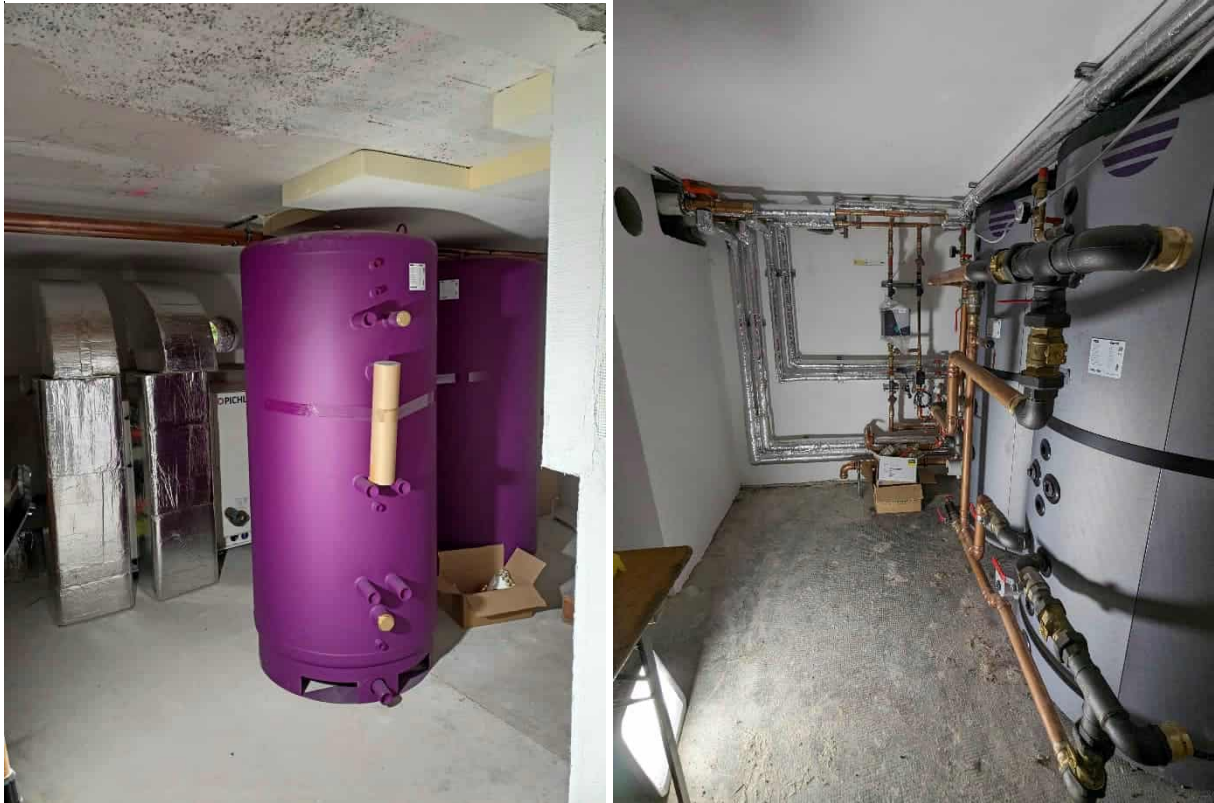
Die folgende Abbildung zeigt die zwei Schichtenspeicher mit jeweils 1.000 Liter ungedämmt und im eingebauten Zustand.

Abbildung 126: Schichtenspeicher ohne Dämmung und im eingebauten Zustand; Fotos: Rhomberg Bau GmbH (links), Johannes Kaufmann und Partner GmbH

Die Wärmepumpe gibt ihre Wärme an zwei in Reihe geschaltete Pufferspeicher mit jeweils 1.000 Liter ab. Der Großteil des Speichervolumens steht für die Warmwasserbereitung zur Verfügung, der untere Teil eines Speichers für die Heizung. Aus dem Speicher wird die Wärme über ein Vierleitersystem mit wohnungsweisen Frischwasserstationen verteilt.

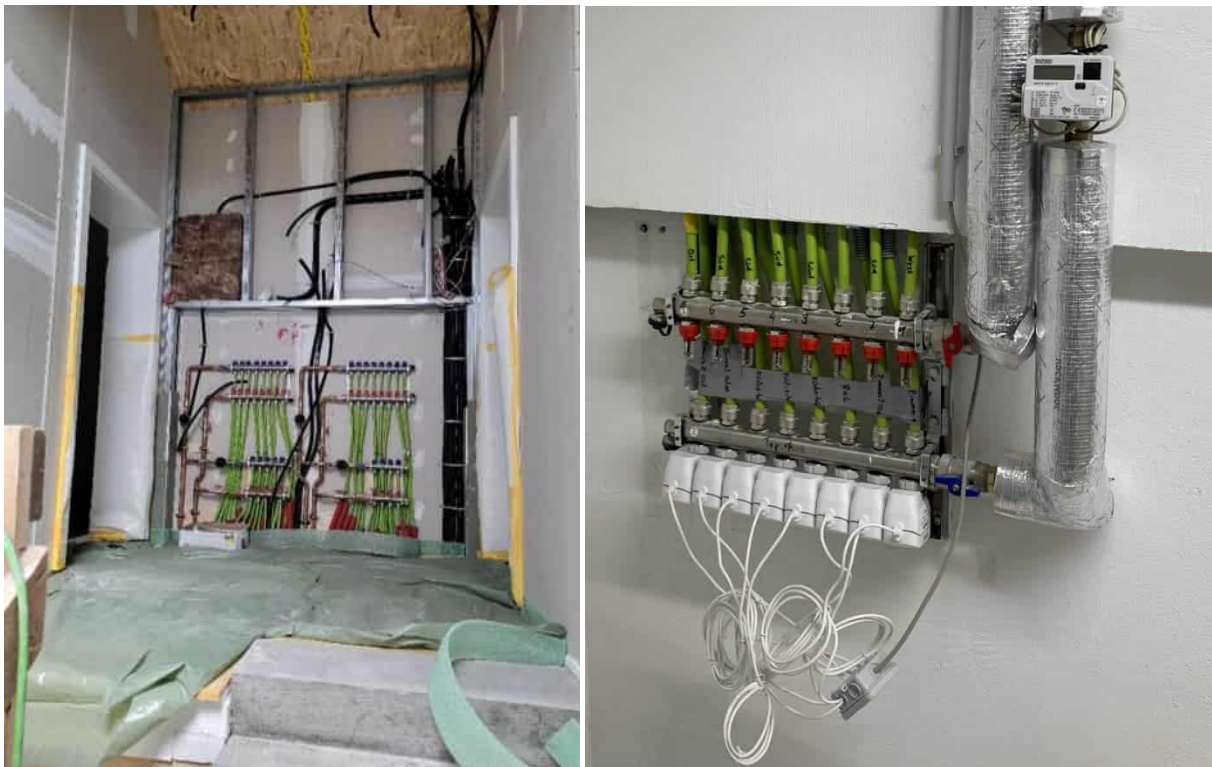
Abbildung 128: Außenwandheizungs-Heizkreisverteiler im Treppenhaus DG (links), Foto: Rhomberg Bau GmbH und im Kellergeschoß, Foto: Energieinstitut Vorarlberg

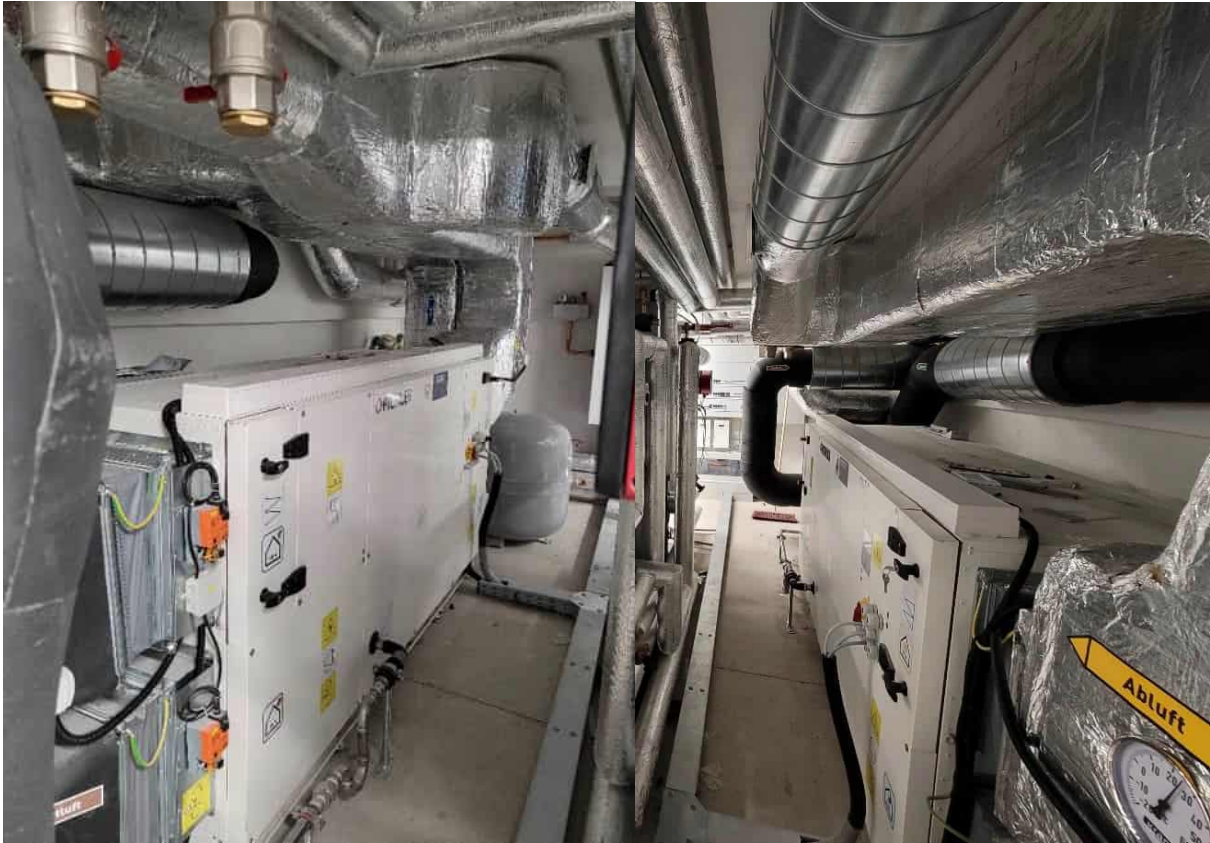
Alle 11 Wohnungen werden über eine im Keller aufgestellte, zentrale Komfortlüftung mit Wärmerückgewinnung belüftet. Die folgenden Abbildungen zeigen das Lüftungsgerät und die Anschlüsse der Luftverteilungen.

Abbildung 130: zentrales Komfortlüftungsgerät mit WRG im KG; Fotos: Energieinstitut Vorarlberg

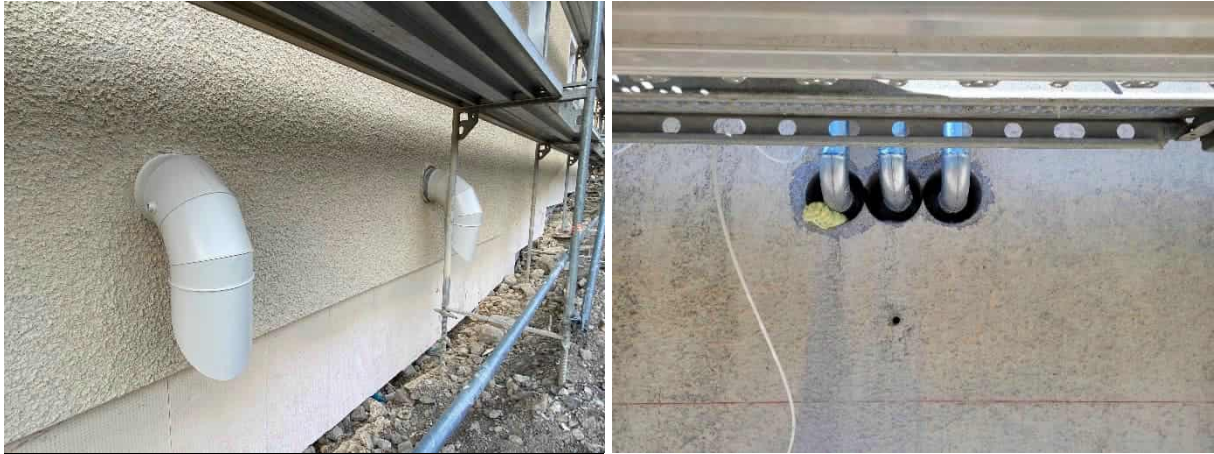
Die Außenluftansaugung erfolgt im Sockelbereich unterhalb der Höhe der Kellerdecke, die Außenluft wird elektrisch frostfrei gehalten. Die Fortluft wird im Sockelbereich ausgeblasen.

Abbildung 135: Außenluftansaugung und Fortluftausblasung im Sockelbereich; Wanddurchführungen der Zuluftrohre in Höhe Unterkante Kellerdecke; Fotos: Energieinstitut Vorarlberg

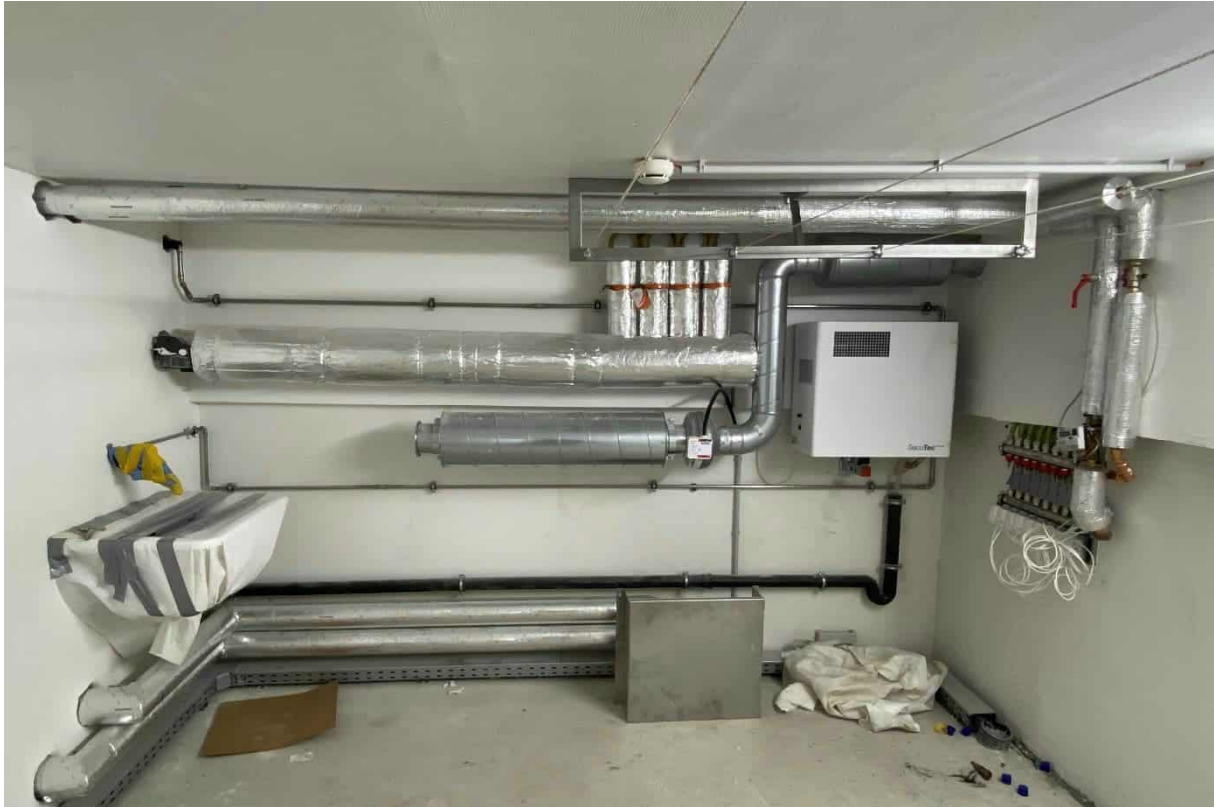
Abbildung 137: Abluftanlage und Raumfeuchter im Trockenraum; Foto: Energieinstitut Vorarlberg

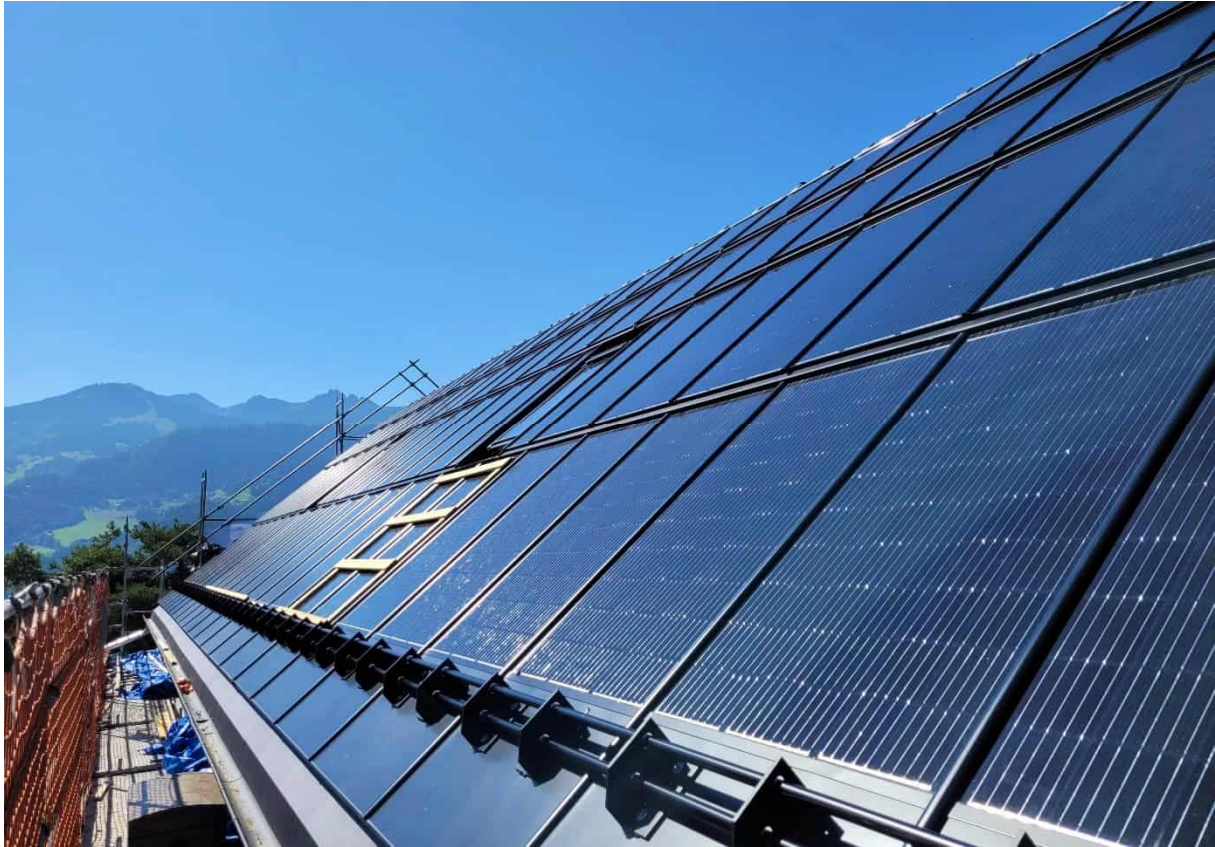
Im großen Gebäude wurde eine separat von der eigentlichen Dachkonstruktion vorgefertigte Indach-PV-Anlage mit einer Leistung von 25,5 kW_p auf der etwa 14° von der Südrichtung abweichenden Dachhälfte installiert. Die Dachneigung beträgt 47°.

Abbildung 138: Indach-PV-Anlage im großen Gebäude; Foto: Energieinstitut Vorarlberg

Die fast südorientierte Dachhälfte sollte – mit Ausnahme der beiden Dachflächenfenster – vollflächig mit PV versehen werden. Da jedoch zum Zeitpunkt der Planung Ende 2022 Unsicherheit bezüglich der Randabstände gemäß der kurz zuvor novellierten OVE Richtlinie R11-1 (2022) bestand, wurde die Modulfläche in Abstimmung mit der Brandverhütungsstelle merklich verkleinert.

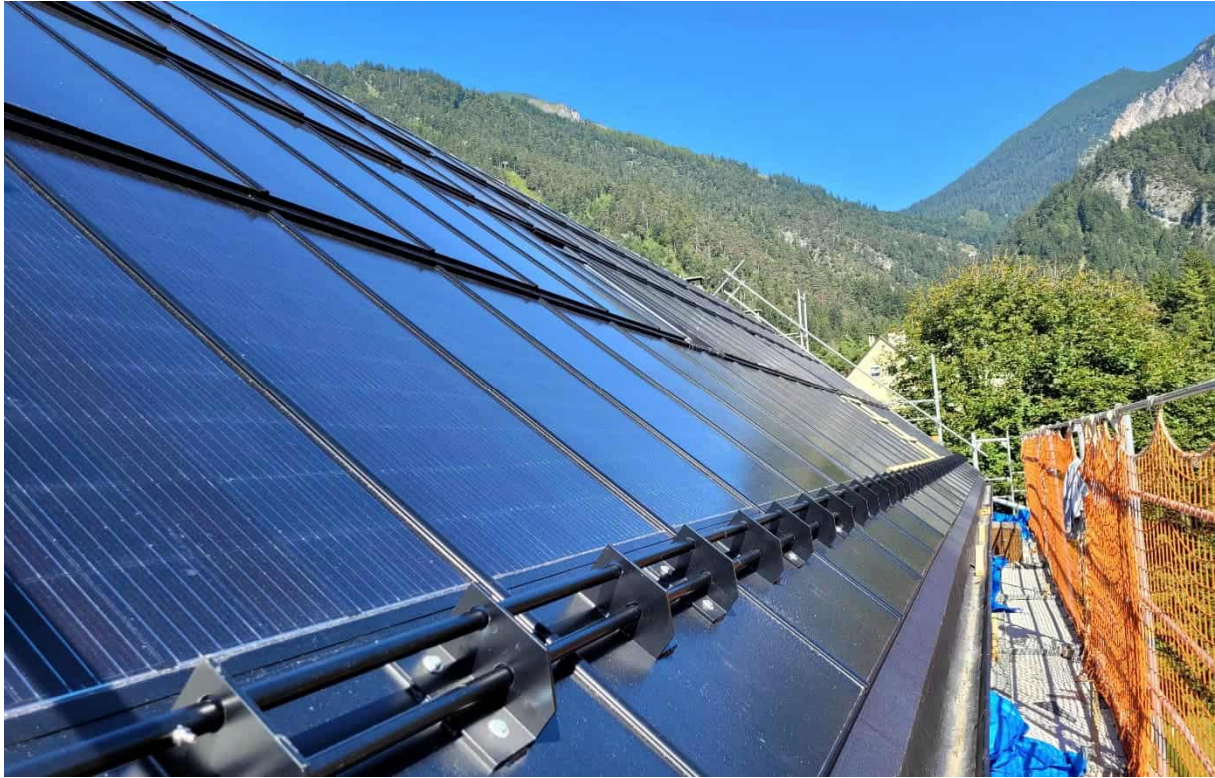
Abbildung 139: Indach-PV-Anlage im großen Gebäude; Foto: Energieinstitut Vorarlberg

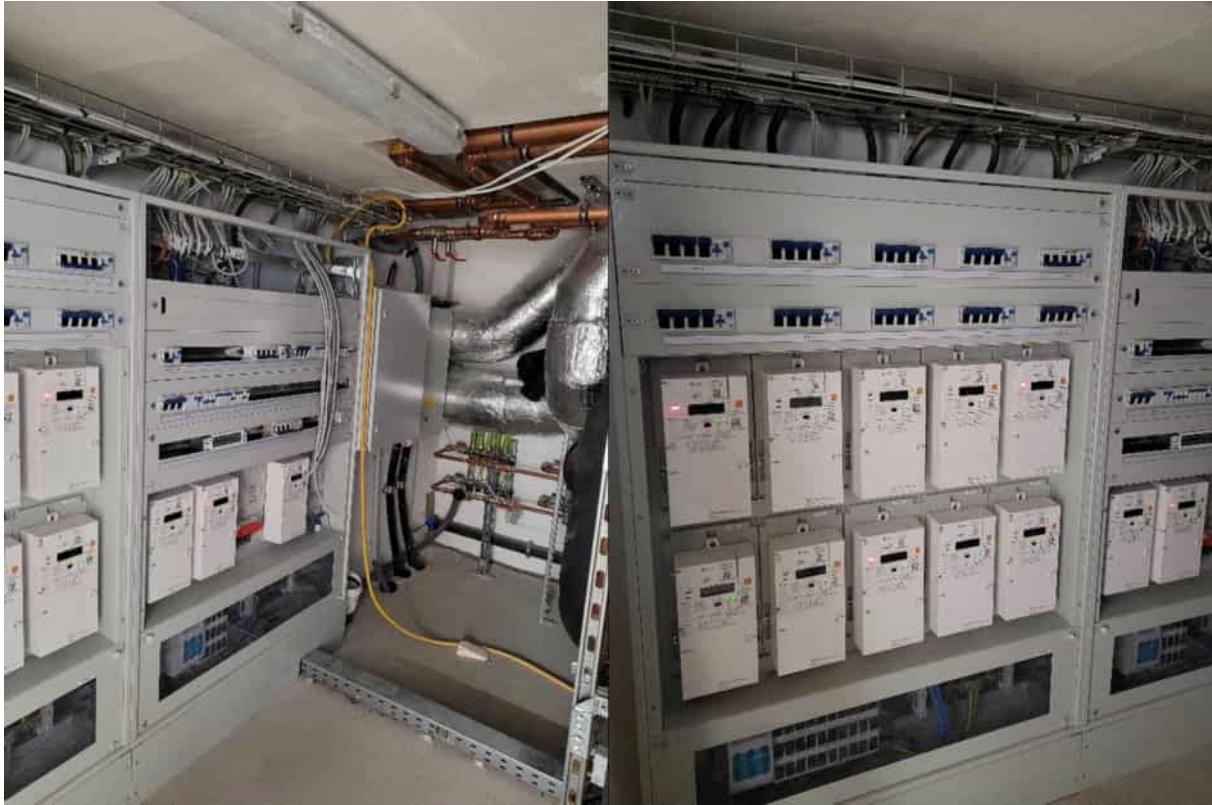
Abbildung 141: Elektrozähler im Kellergeschoß; Fotos: Energieinstitut Vorarlberg

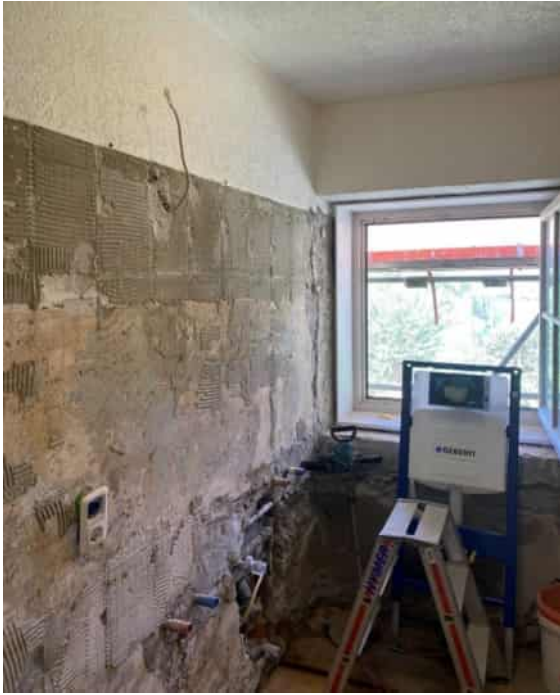
Die vier bislang nicht sanierten Bäder in den Wohnungen im EG, im 1. und im 2. OG wurden modernisiert, die Bäder der beiden DG-Wohnungen wie das gesamte Dachgeschoß neu errichtet.

Abbildung 142: Badsanierung; Foto: Rhomberg Bau GmbH

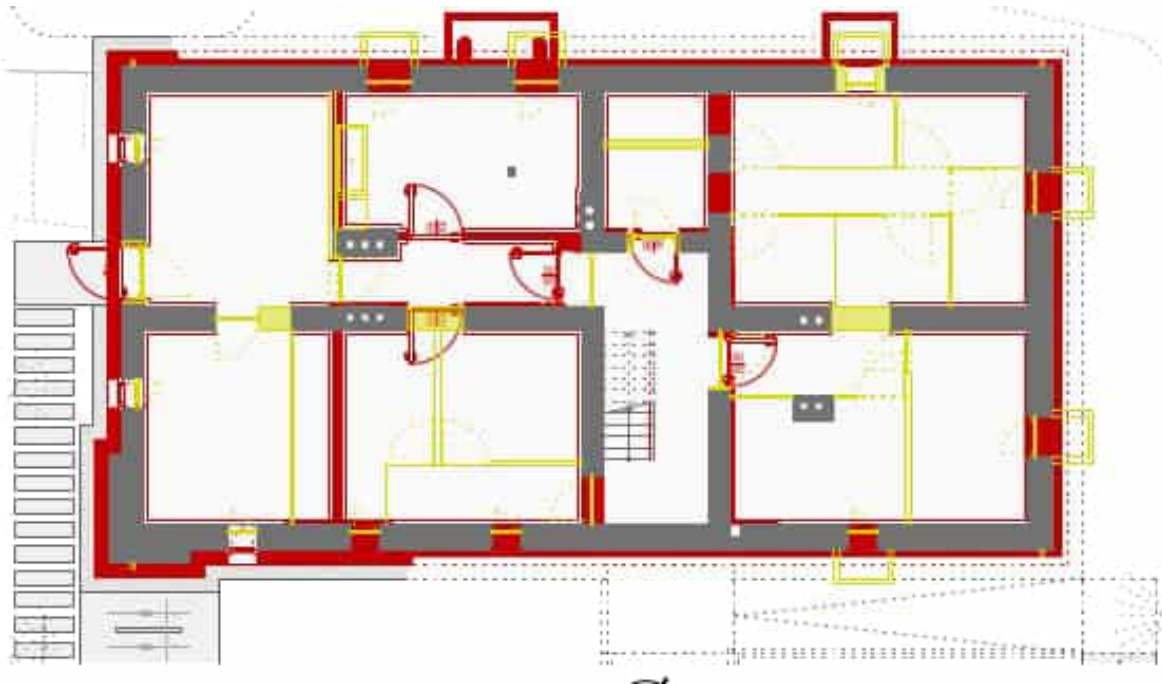
Abbildung 145: kleines Gebäude, Grundriss KG, Veränderungen gegenüber Bestand, ohne Maßstab; gelb: Abriss, rot: neues Bauteil, neue Bauteilschicht/Komponente, grau: Bestand; Johannes Kaufmann und Partner GmbH

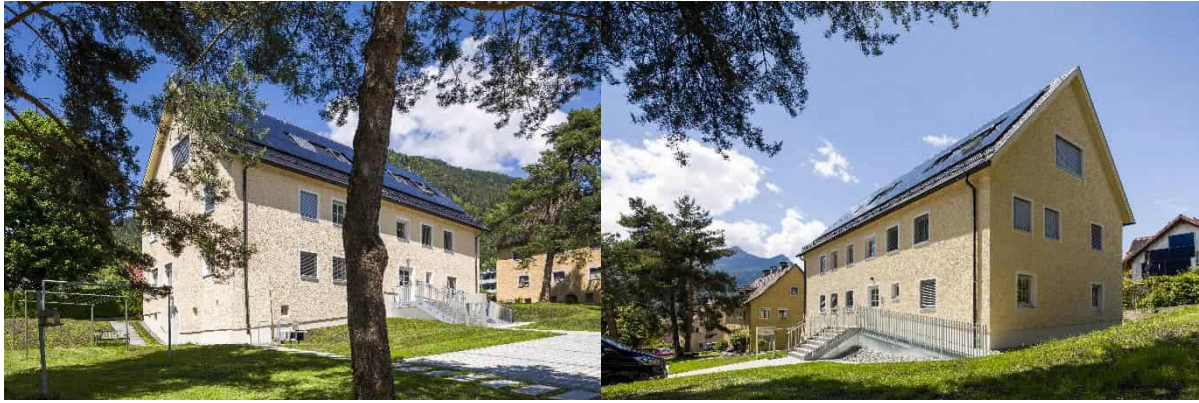
Abbildung 149: Kleines Gebäude nach Sanierung; Fotos: Walser Fotografie, Hohenems

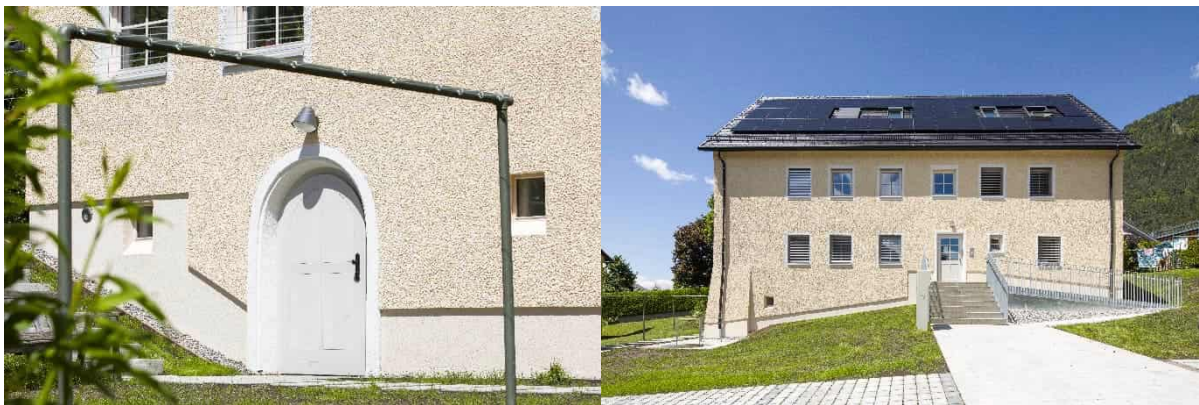
Abbildung 150: Kleines Gebäude nach Sanierung; Fotos: Walser Fotografie, Hohenems

Die Form der Kellereingangstür wurde beibehalten. Um die Erdgeschosswohnungen barrierefrei zu gestalten, wurde zusätzlich zur neuen Außentreppe eine Rampe errichtet.

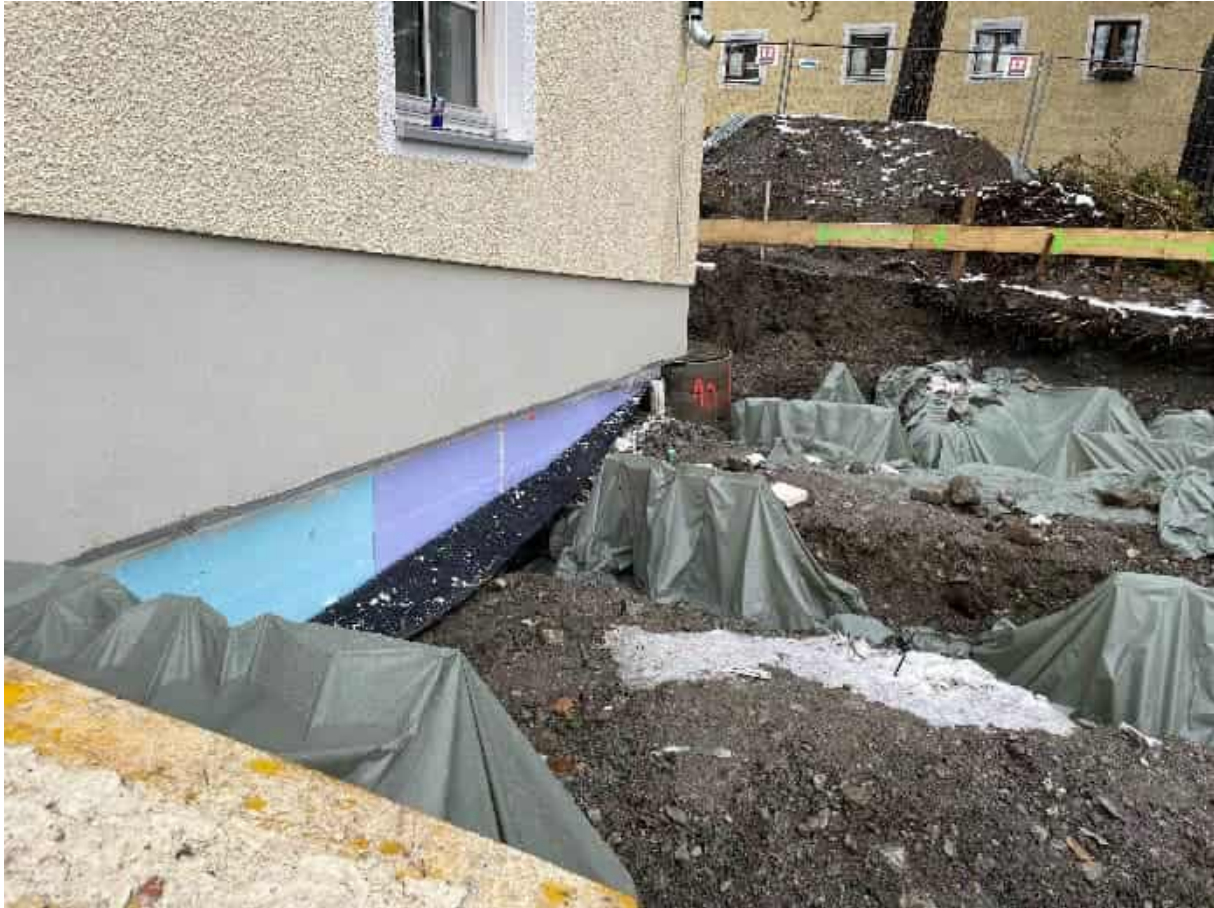
Abbildung 157: kleines Gebäude: Außenwand EG, Sockel und Außendämmung Kellerwand; Foto: Rhomberg Bau GmbH

Die Dicke der Sockeldämmung wurde wie im großen Gebäude so gewählt, dass nur ein kleiner Rücksprung gegenüber dem WDVS mit 24 cm Holzweichfaserplatten entsteht.
