SüdSan

Sozialverträgliche und klimazielkompatible Sanierung
zweier Mehrfamilienhäuser als Modell für die Sanierung
der Südtiroler-Siedlung Bludenz

Themendokumentation
Zwischenstand März 2025

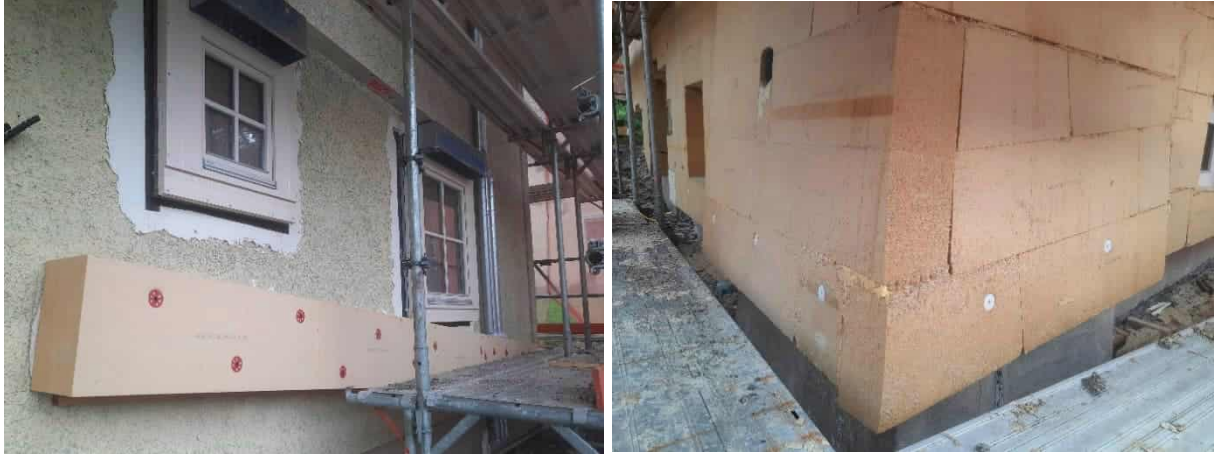
Abbildung 159: kleines Gebäude: Montage der Holzweichfaserplatten, Fenster in Dämmebene, Jalousiekasten (links); Ausführung WDVS an der Gebäudeecke; Fotos: Energieinstitut Vorarlberg

Das Wärmedämmverbundsystem wurde geklebt und gedübelt. An den ausgestellten Wänden an den Gebäudeecken wurde die Dämmung angepasst.

Die Außenwand erhielt ein Wärmedämm-Verbundsystem mit 24 cm Holzweichfaserplatten und Mittelputz. Die ursprünglich vorgesehene, ebenfalls ausgeschriebene Variante mit einem neu entwickelten WDVS mit mineralisch gebundenen Stroh-Dämmplatten konnte nicht ausgeführt werden, da die Entwicklung der Platten nicht rechtzeitig abgeschlossen war.

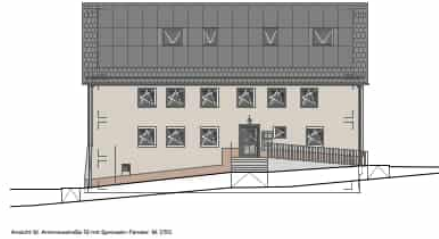
Die Lage der Fenster in der Fassade und die Fensterteilung wurde in einer Variantenstudie untersucht. Die Auswahl der zu realisierenden Variante erfolgt unter Berücksichtigung der Aspekte Kosten, Gestaltung und Energieeffizienz (Reduktion der Wärmebrücke Fenstereinbau sowie Maximierung der Glasfläche) – siehe folgende Abbildung.

FENSTER ERRICHTUNG 1950
2 Flügel mit Sprossen

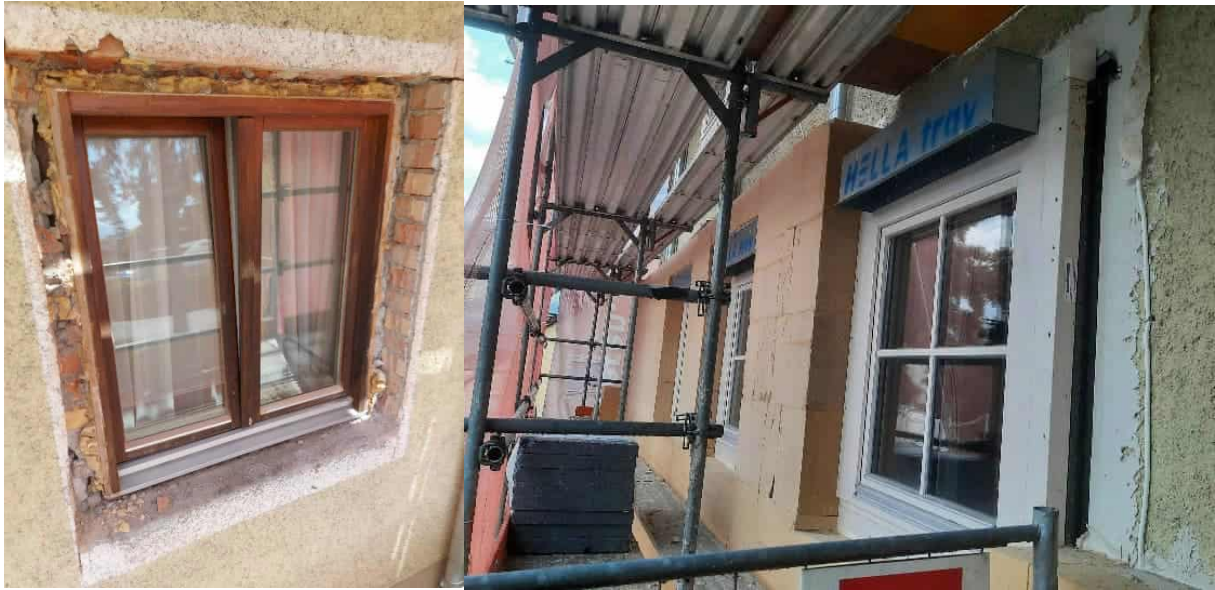
Abbildung 162: kleines Gebäude: Demontage der Fenster; Foto Rhomberg Bau GmbH; Fenster und Jalousiekästen; Foto: Energieinstitut Vorarlberg

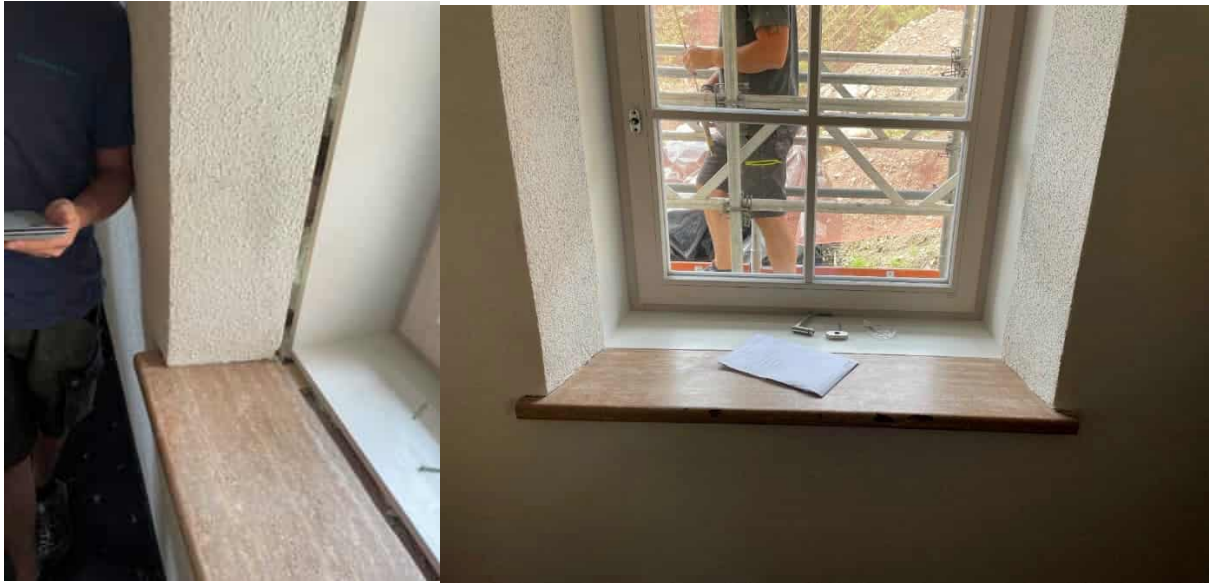
Abbildung 164: kleines Gebäude: Fensterlaibung und Fensterbank innen; Foto: Rhomberg Bau GmbH

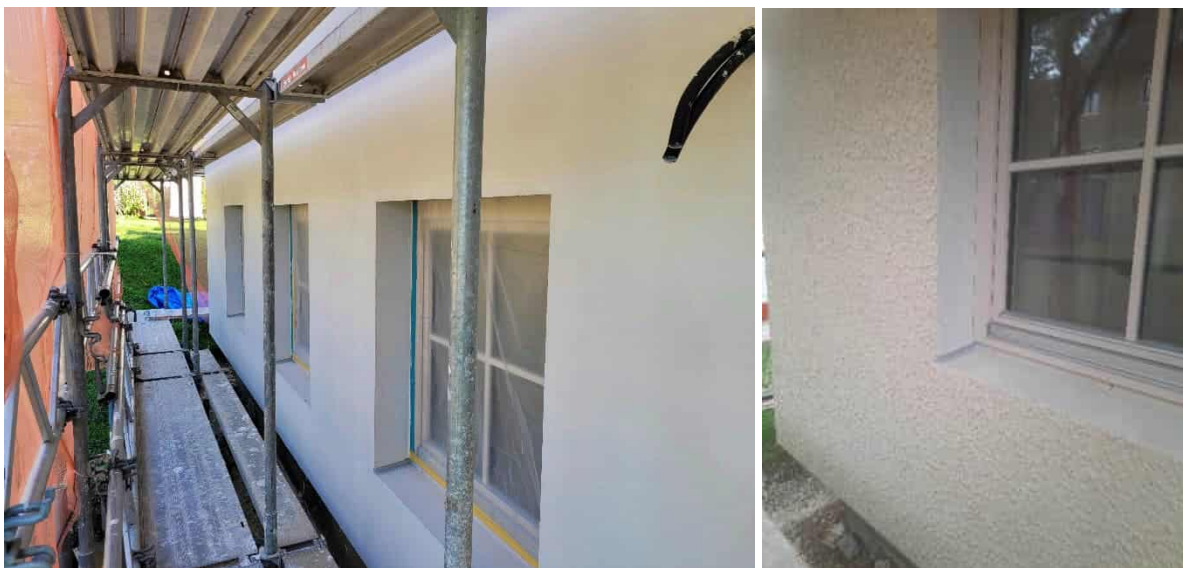
Abbildung 165: kleines Gebäude: Grund- und Feinputz, Fotos: Energieinstitut Vorarlberg

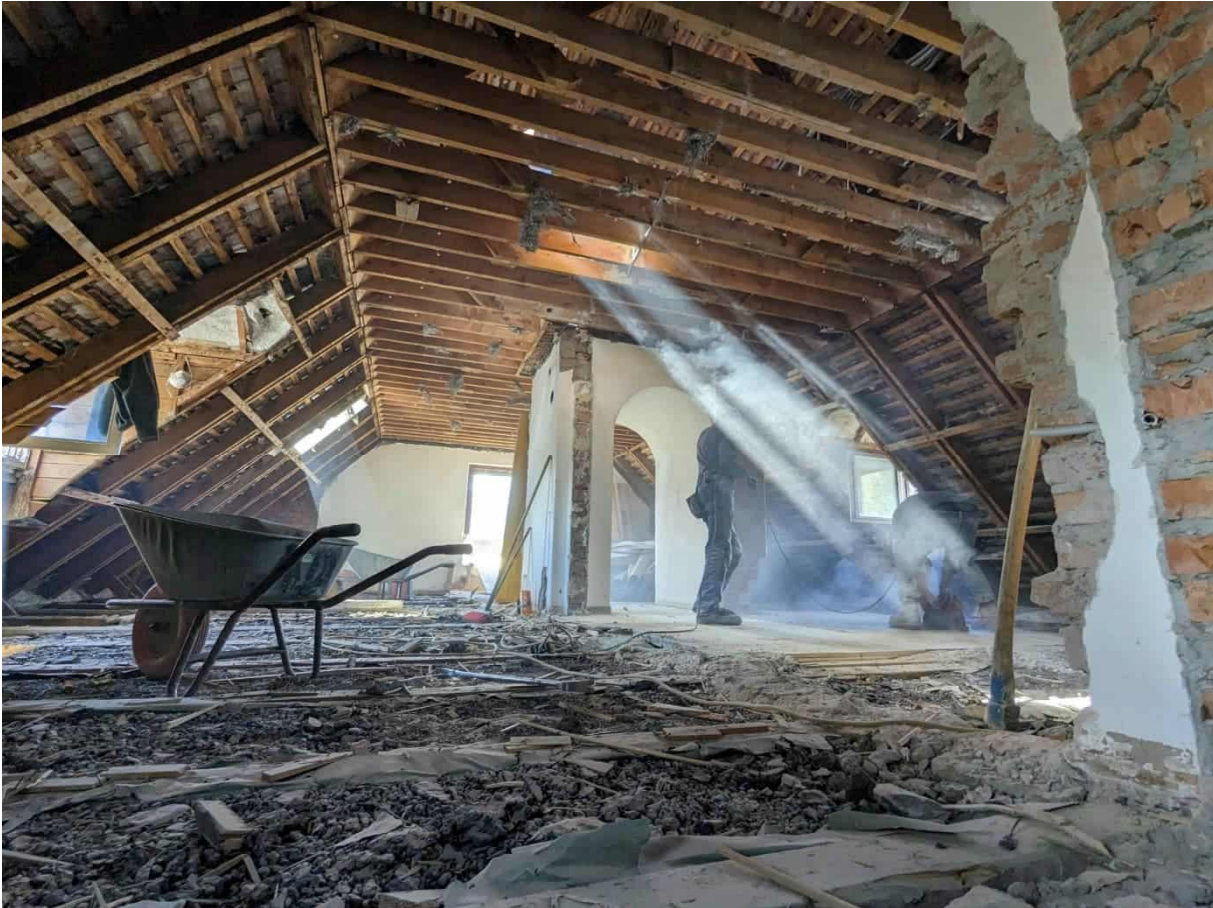
Abbildung 167: kleines Gebäude: oberste Geschoßdecke und Dachstuhl, Foto: Johannes Kaufmann und Partner GmbH

Im Dachgeschoß wurden zwei neue Wohnungen errichtet. Dazu wurden die Giebel- und Innenwände abgerissen, die Holzbalkendecken von oben geöffnet und statisch verstärkt, neue vorgefertigte Innen- und Giebelwände errichtet und ein neues Dach aus vorgefertigten Teilen montiert. Abbildung 166 zeigt zwei Schnitte durch das neue Dachgeschoß, die darauffolgenden Abbildungen vermitteln einen Eindruck von den Arbeiten bei Abriss und Neuerrichtung des Dachgeschosses.

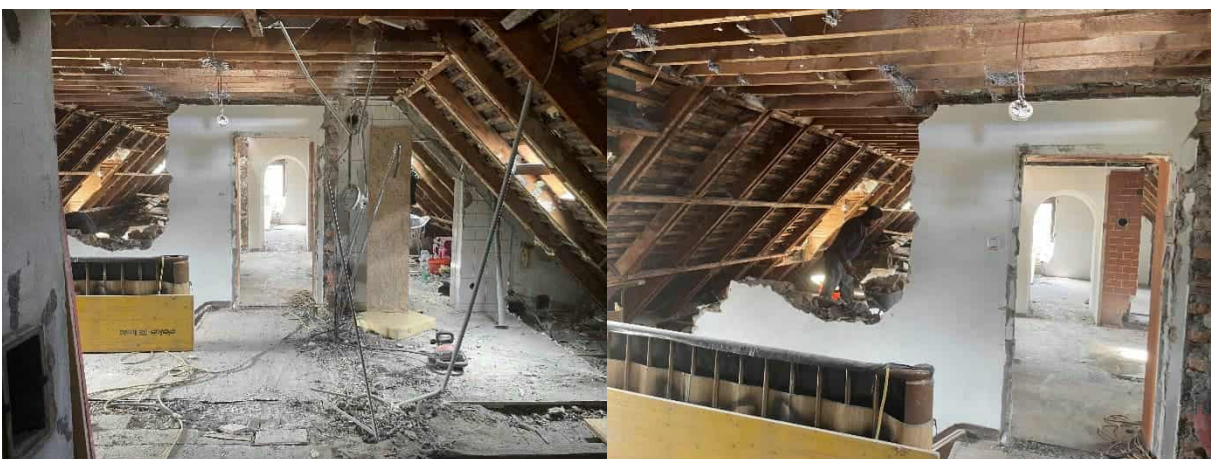
Der Bodenbelag im Dachgeschoß wurde entfernt, die Innenwände abgerissen.

Abbildung 168: kleines Gebäude: Abbruch Dachgeschoß, Fotos: Rhomberg Bau GmbH

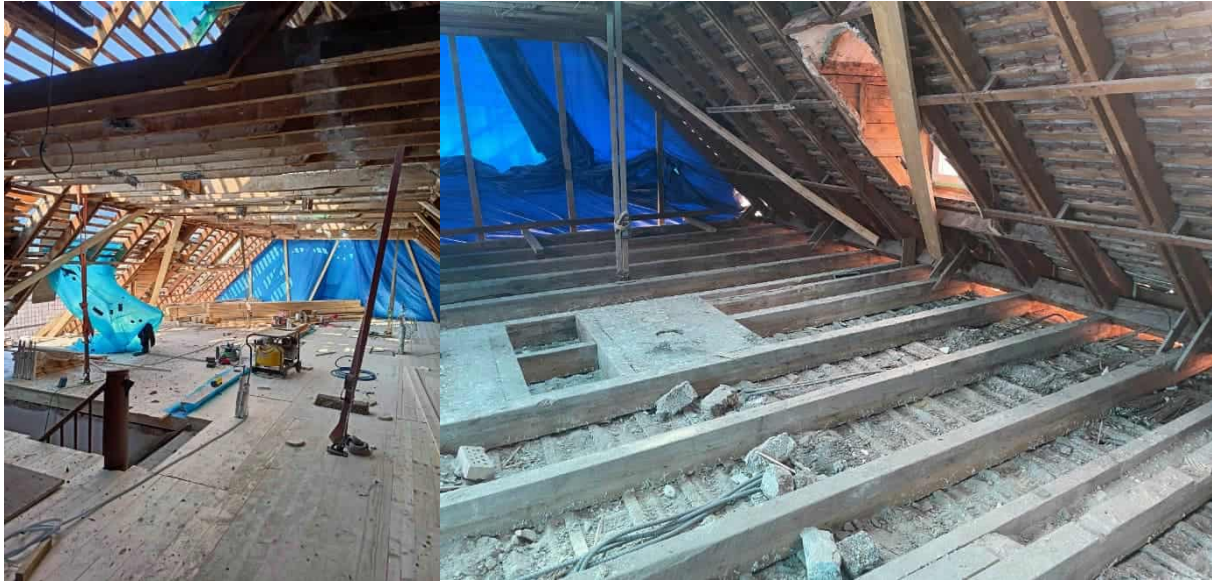
Abbildung 169: kleines Gebäude: Dachgeschoß nach Abbruch der Innen- und Giebelwand, oberste Geschoßdecke offen; Foto: Rhomberg Bau GmbH

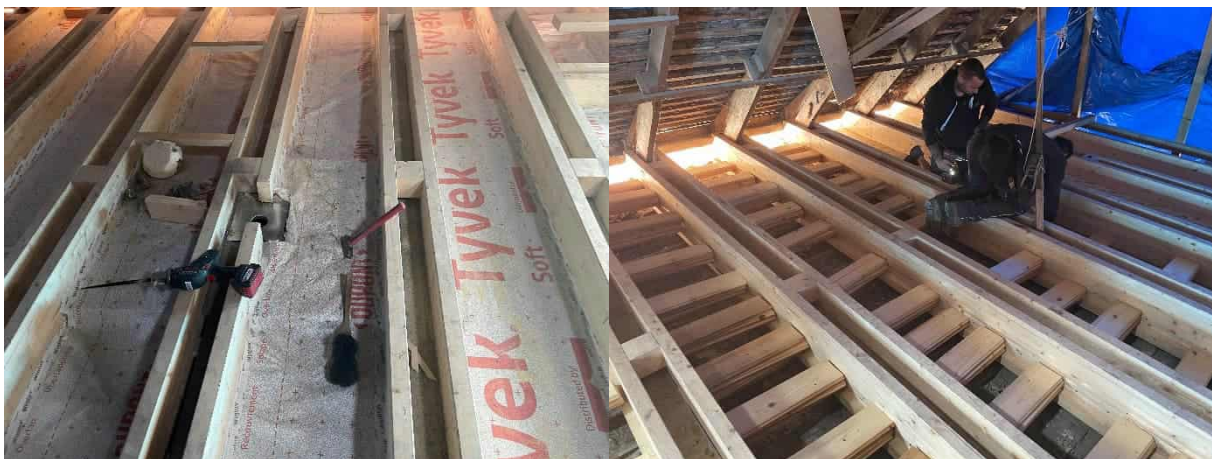
Abbildung 170: kleines Gebäude: Verstärkung der obersten Geschoßdecke, Foto: Rhomberg Bau GmbH

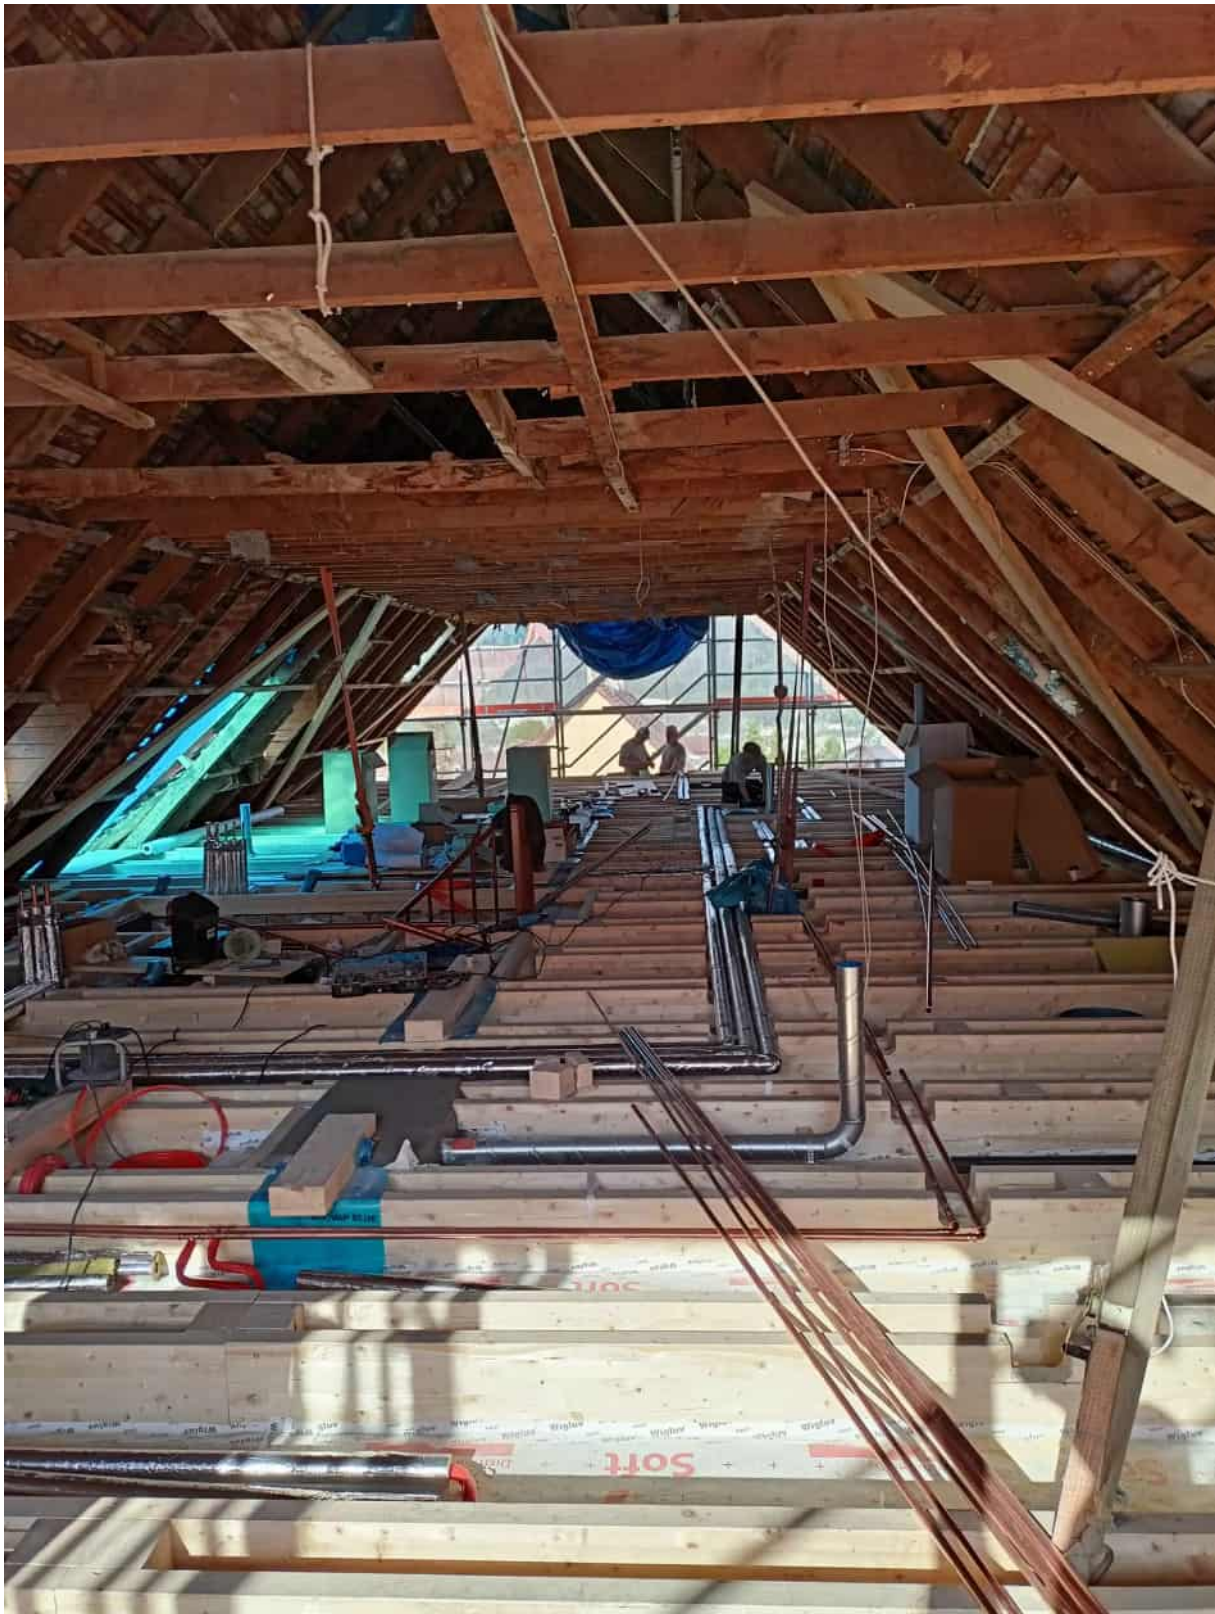
Abbildung 172: kleines Gebäude: Verstärkung oberste Geschoßdecke und Horizontalverteilung Lüftung im DG, Foto: Rhomberg Bau GmbH

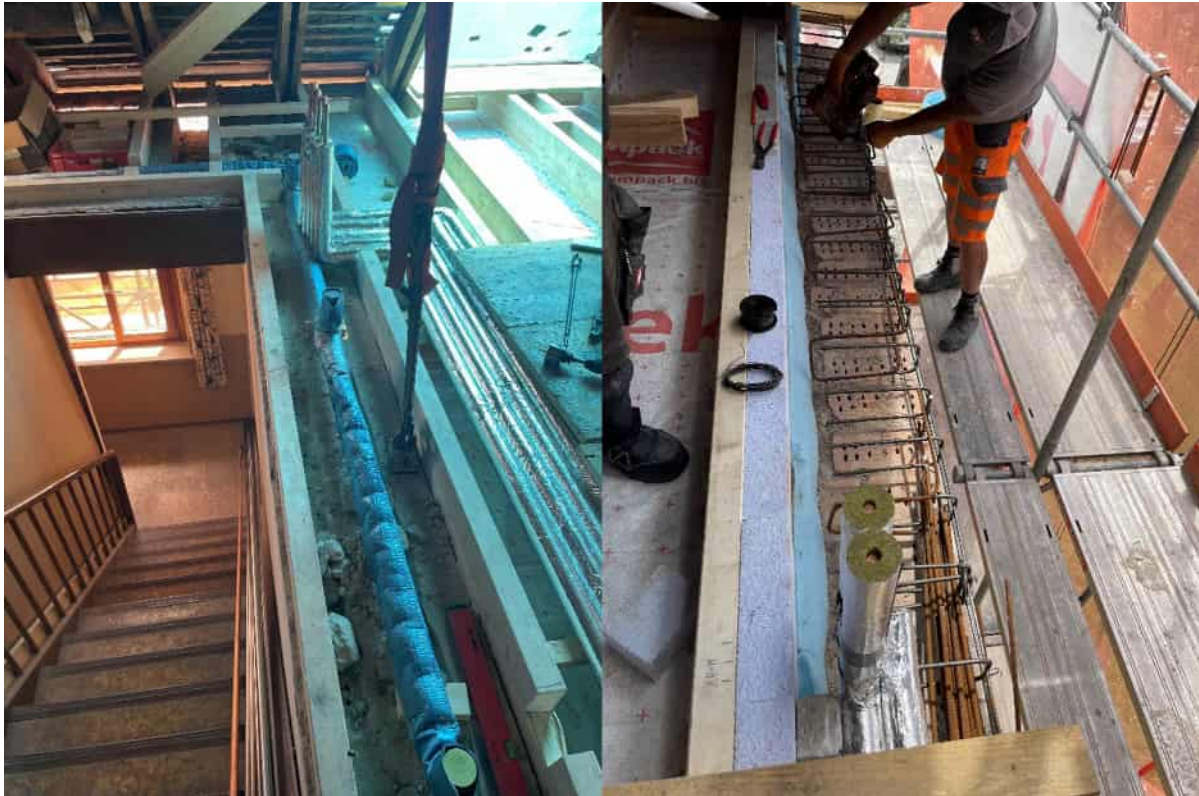
**Abbildung 173: kleines Gebäude: oberste Geschoßdecke vor Schließen des Treppenhauses;
giebelseitiger Anschluss an Bestands-Außenwand, Fotos: Rhomberg Bau GmbH**

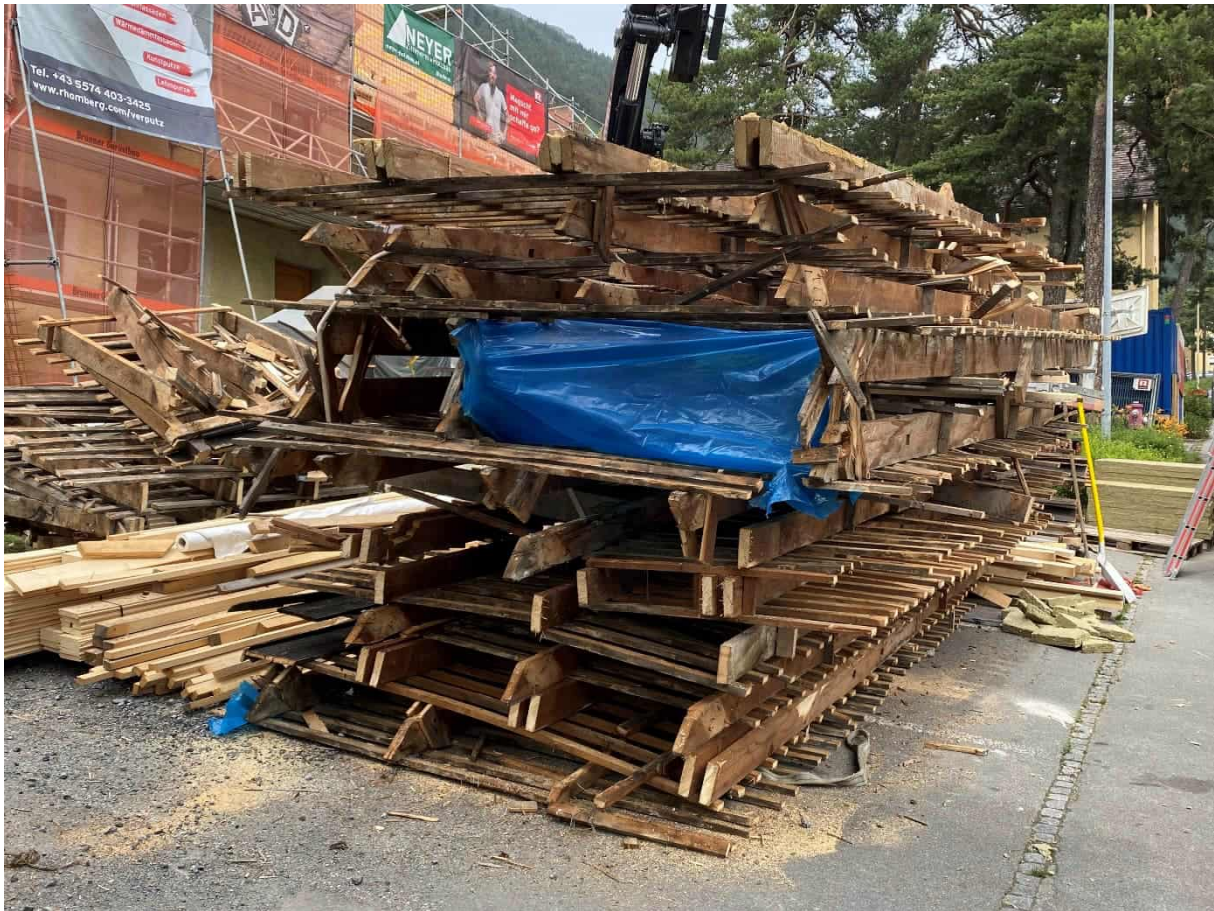
Abbildung 174: kleines Gebäude: Bestandsdachstuhl nach Ausbau, Foto: Energieinstitut Vorarlberg

Wegen der statischen Mängel wurde der Bestands-Dachstuhl abgerissen, ebenso die Giebelwände und die Innenwände. Die Dachwohnungen wurden auf der statisch verstärkten obersten Geschosdecke in Holzbauweise mit vorgefertigten Elementen komplett neu errichtet.

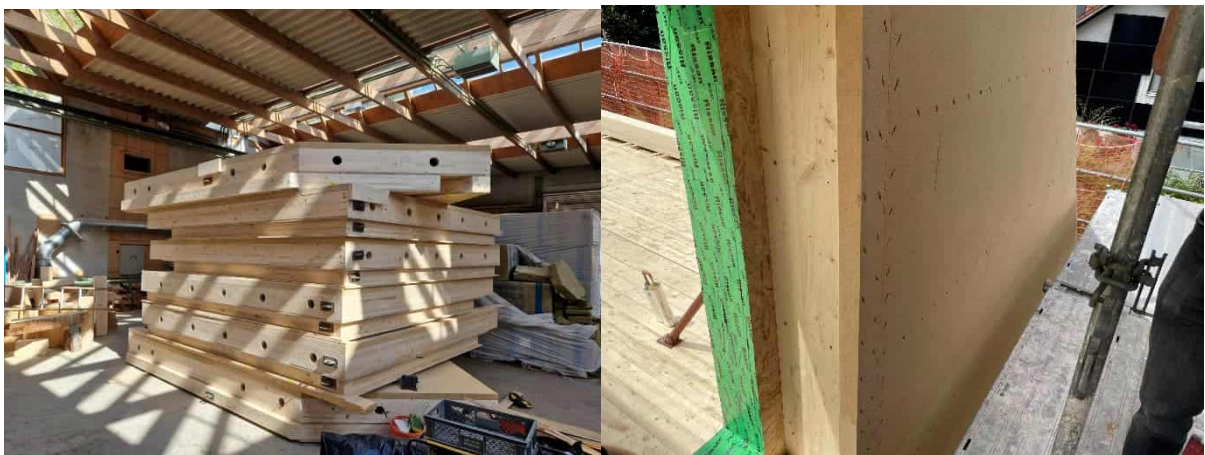
Abbildung 175: kleines Gebäude: vorgefertigte Giebelwandelemente in der Zimmerei und von außen nach Montage; Fotos: Rhomberg Bau GmbH

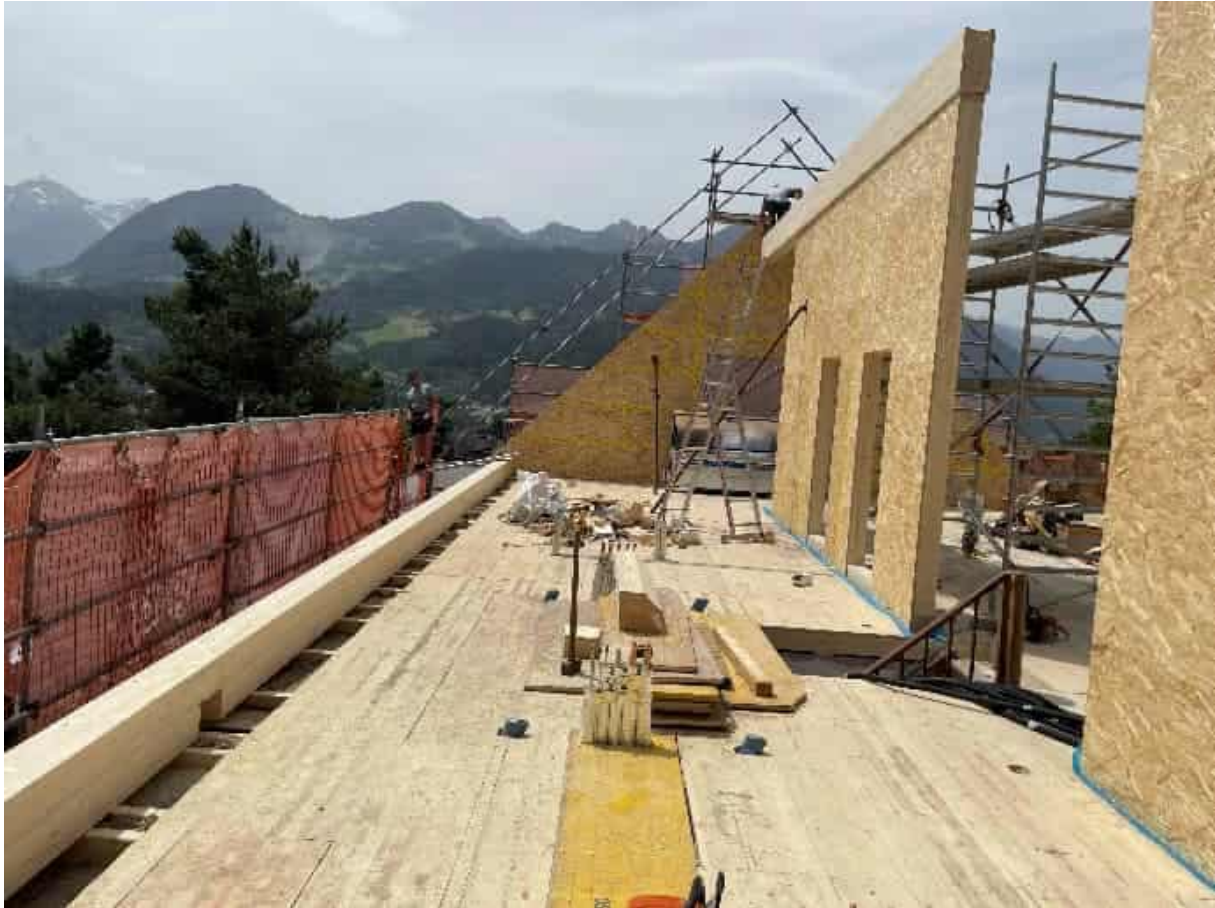
Abbildung 176: kleines Gebäude: DG nach Schließen der obersten Geschoßdecke und Montage der Giebelwand und der tragenden Innenwand; Foto: Rhomberg Bau GmbH

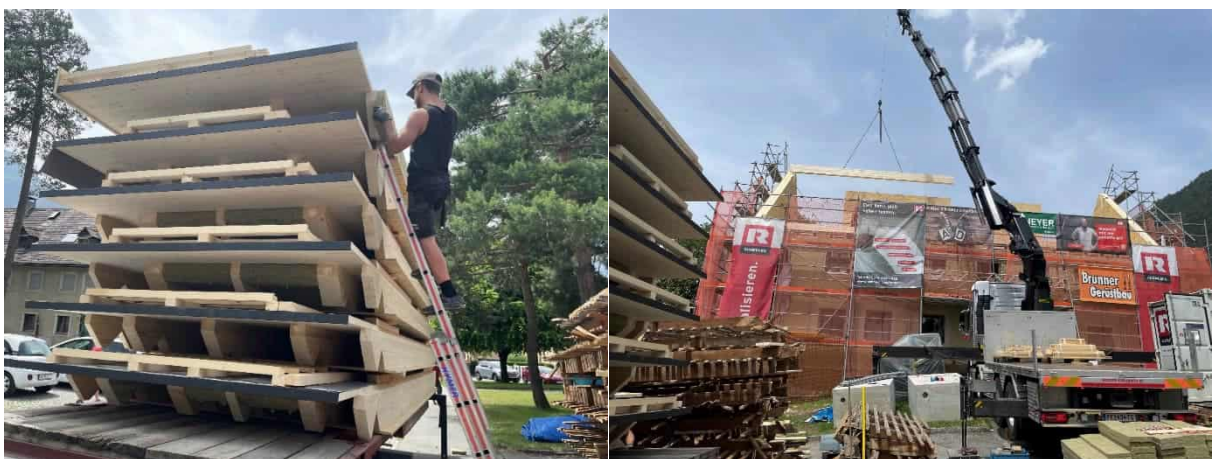
Abbildung 177: kleines Gebäude: vorgefertigte Dachelemente; Montage Firstpfette, Fotos: Rhomberg Bau GmbH

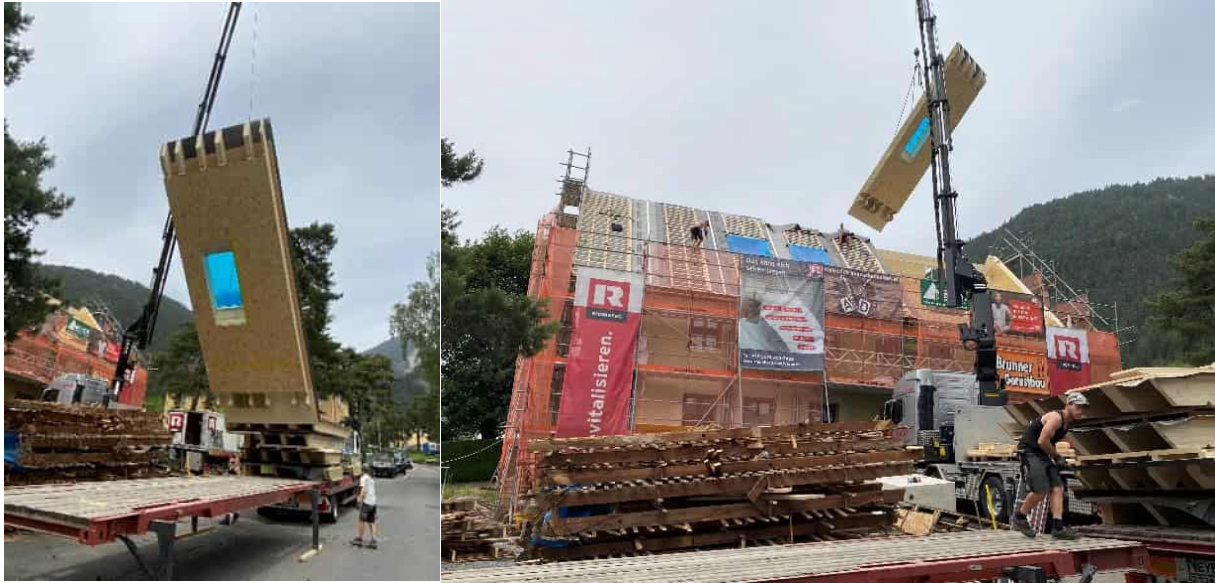
Abbildung 178: kleines Gebäude: Montage der vorgefertigten Dachelemente, Fotos: Energieinstitut Vorarlberg

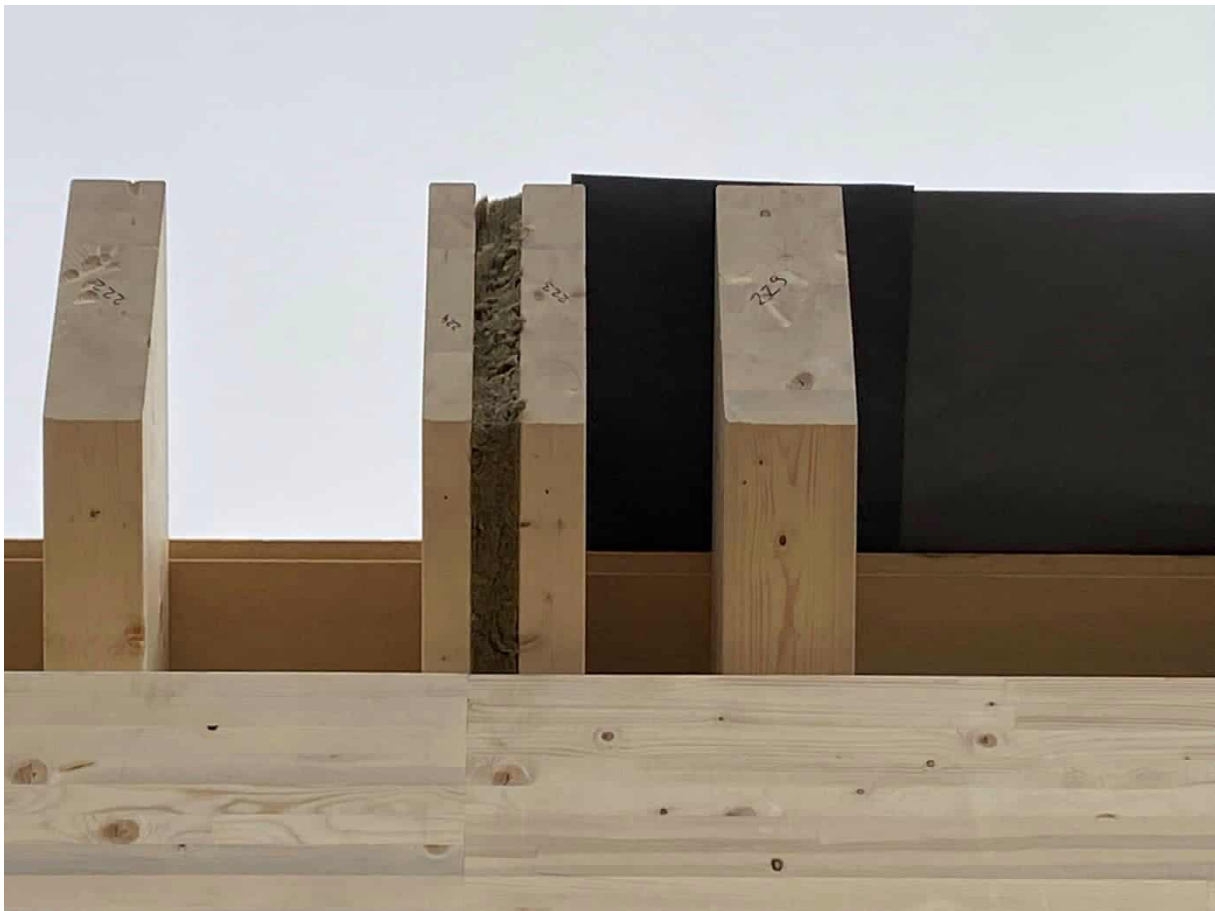
Abbildung 179: kleines Gebäude: Stoß der vorgefertigten Dachelemente, Foto: Rhomberg Bau GmbH

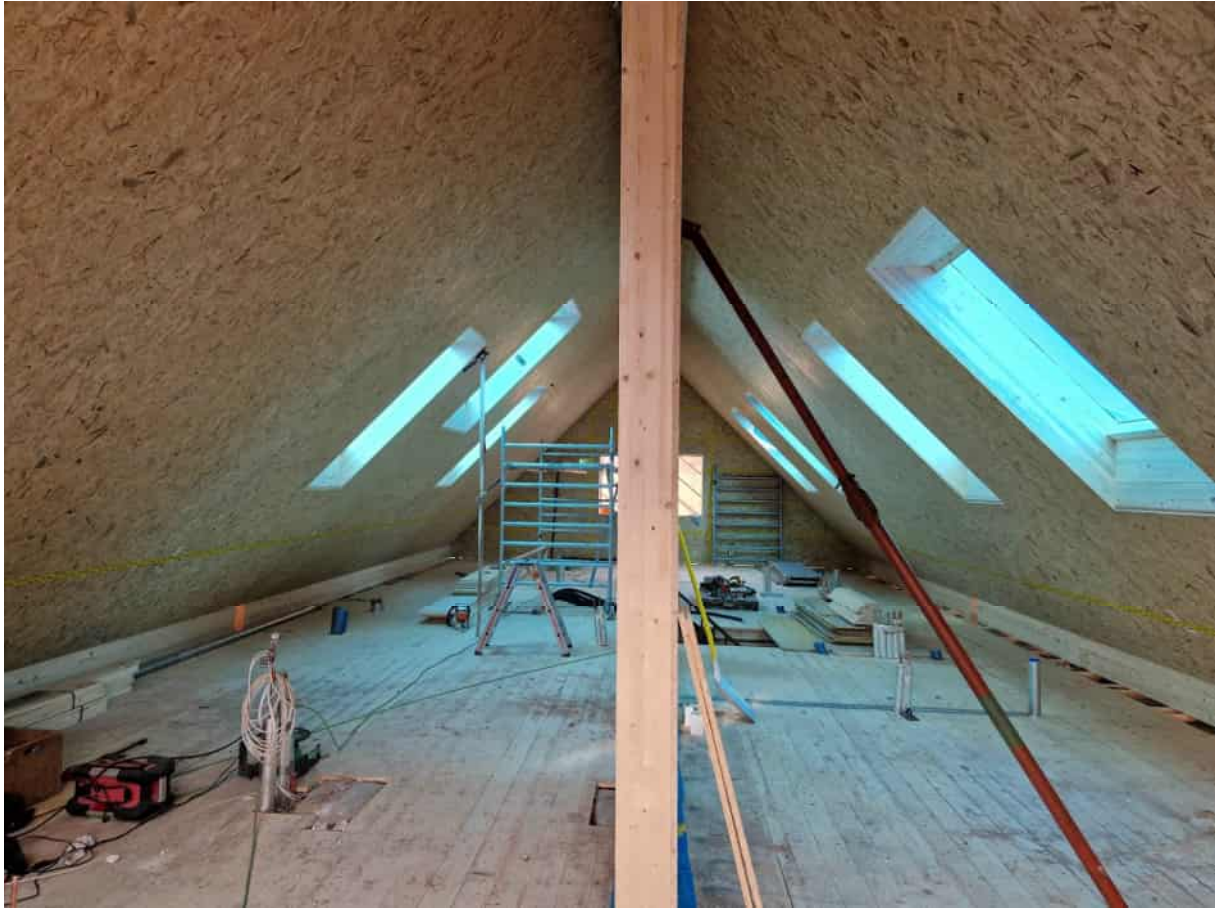
Abbildung 180: kleines Gebäude: neues Dachgeschoß; Foto: Rhomberg Bau GmbH

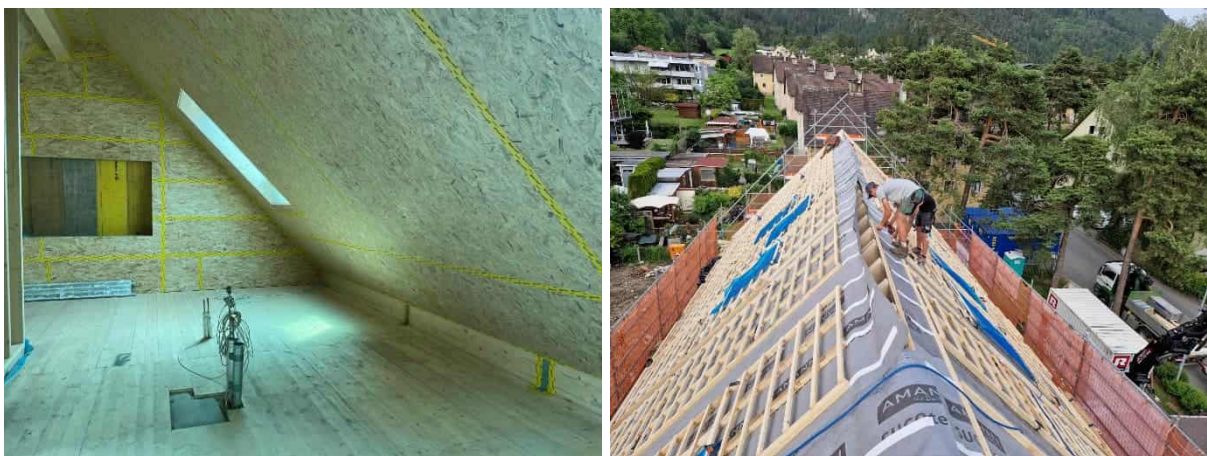
Abbildung 181: kleines Gebäude: abgeklebte Elementstöße; Lattung/Konterlattung; Fotos: Rhomberg Bau GmbH

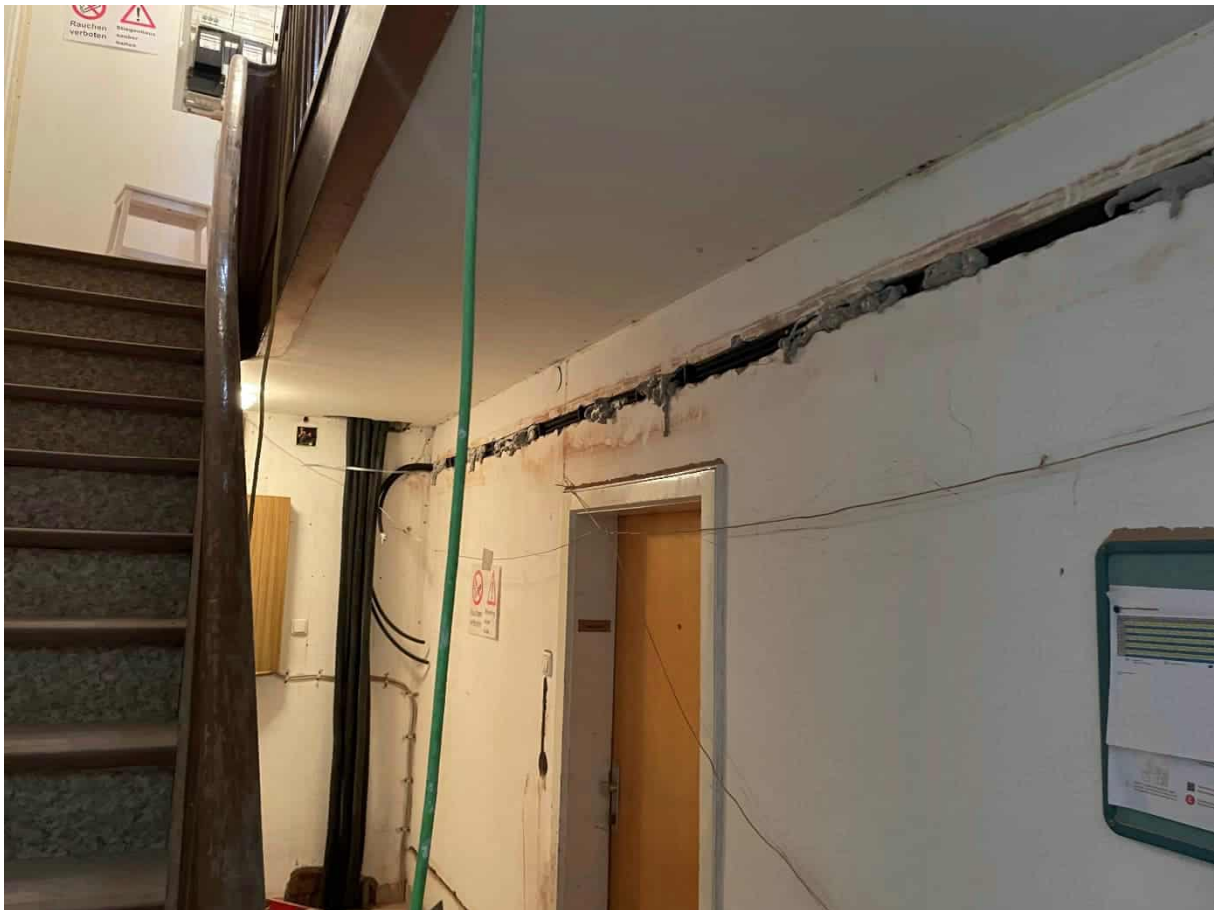
Abbildung 182: kleines Gebäude: Treppenhaus während der Sanierung; Foto: Rhomberg Bau GmbH

Das Gebäude erhielt eine neue Eingangstüre und drei neue Türen vom Treppenhaus in den Keller. Die Wohnungen erhielten neue Eingangstüren. Die Treppe im Dachgeschoss musste an die neue Deckenhöhe angepasst werden und erhielt neue Geländer. Darüber hinaus wurden die Treppenhauswände, das Geländer und die Stufen neu gestrichen und das Treppenhaus erhielt einen neuen Bodenbelag sowie ein Dachflächenfenster.

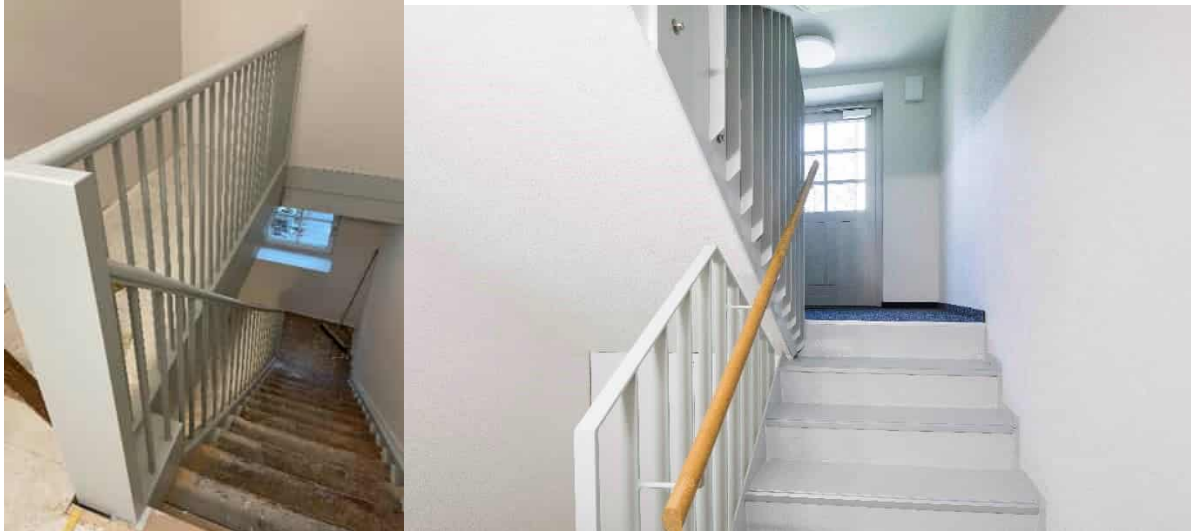
Abbildung 183: kleines Gebäude: Treppenhaus vor und nach Sanierung, Fotos: Rhomberg Bau GmbH (links); Walser Fotografie

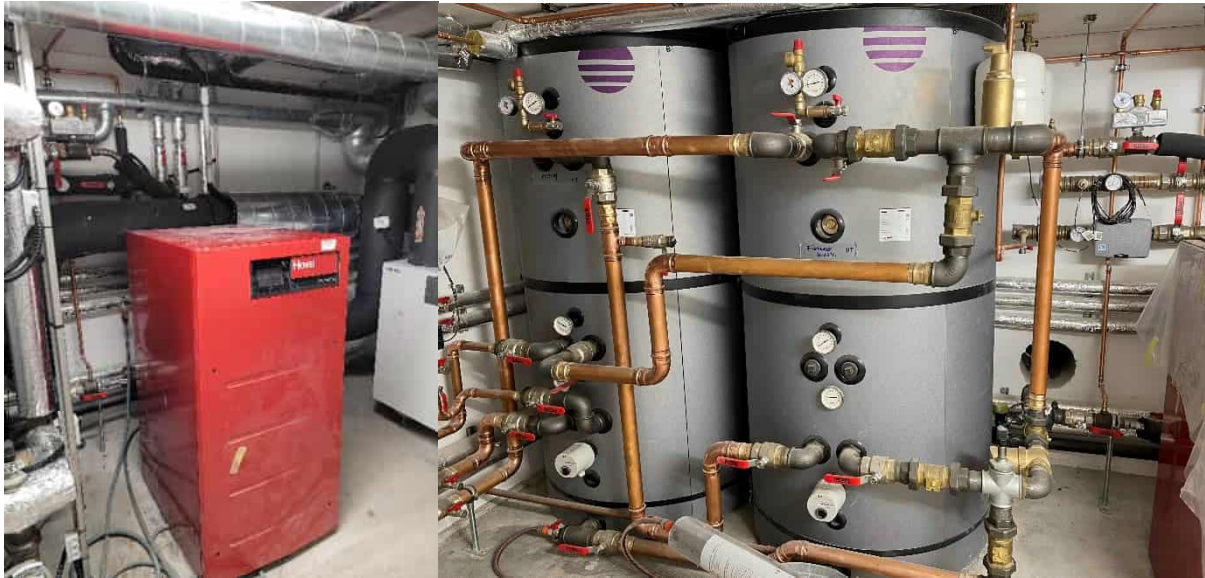
Die folgende Abbildung zeigt das Gerät sowie die zwei in Reihe geschalteten Pufferspeicher mit jeweils 820 Liter Speichereinheit.

Abbildung 185: Erdreich-Wärmepumpe und Pufferspeicher 2 * 820 Liter im kleineren Gebäudes; Foto: Energieinstitut Vorarlberg

Da die vorgesehene einzige marktverfügbare Erdreich-Wärmepumpe mit Kältemittel Propan nicht lieferbar war, wurde ein sehr effizientes Modell mit Kältemittel 134a eingesetzt. Da dieses Gerät im Gegensatz zur Anlage mit Kältemittel Propan im Haustechnikraum aufgestellt werden kann, war eine Umplanung notwendig.

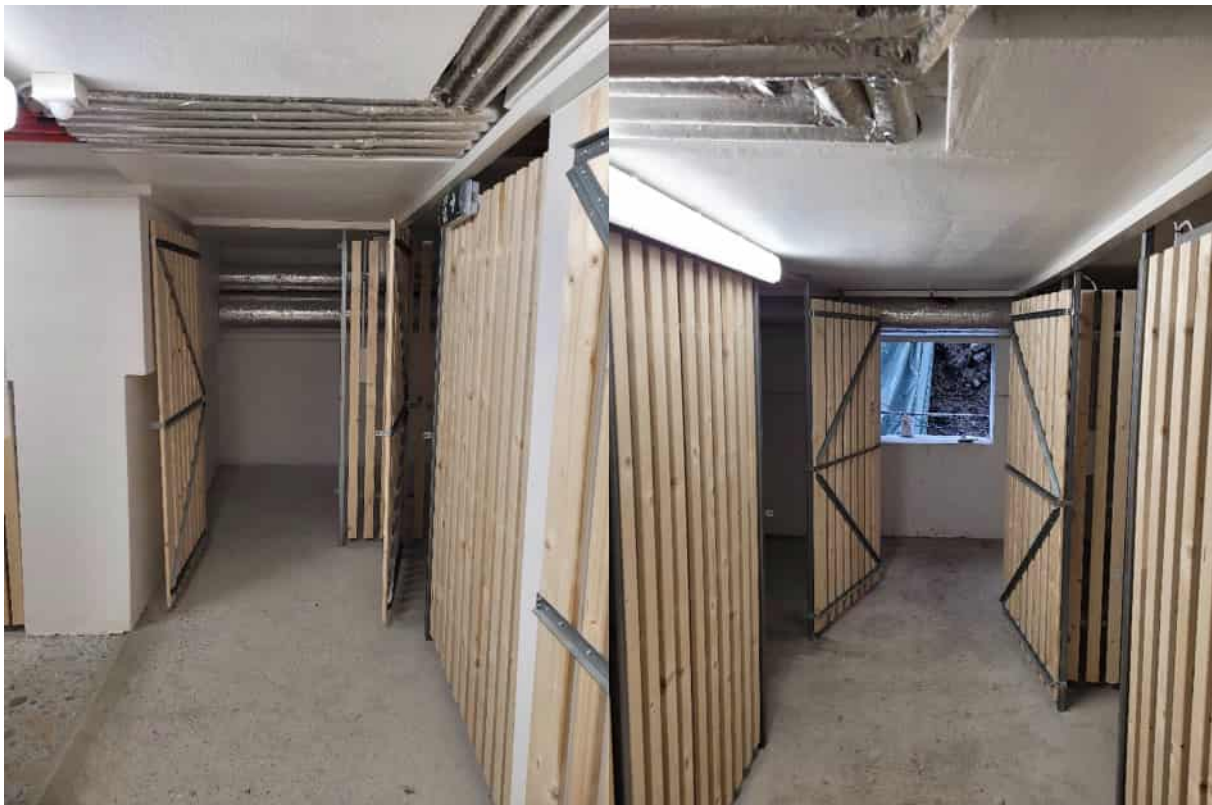
Wie die folgende Abbildung zeigt, erfolgt die Horizontalverteilung wie im größeren Gebäude unter der Kellerdecke. Wegen der geringen lichten Höhe mussten die Leitungen stellenweise direkt unter der Rohdecke geführt und die Dämmung der Kellerdecke ausgespart werden.

Abbildung 186: Horizontalverteilung unter der Rohdecke im Kellergeschoß; Planungsteam E-Plus

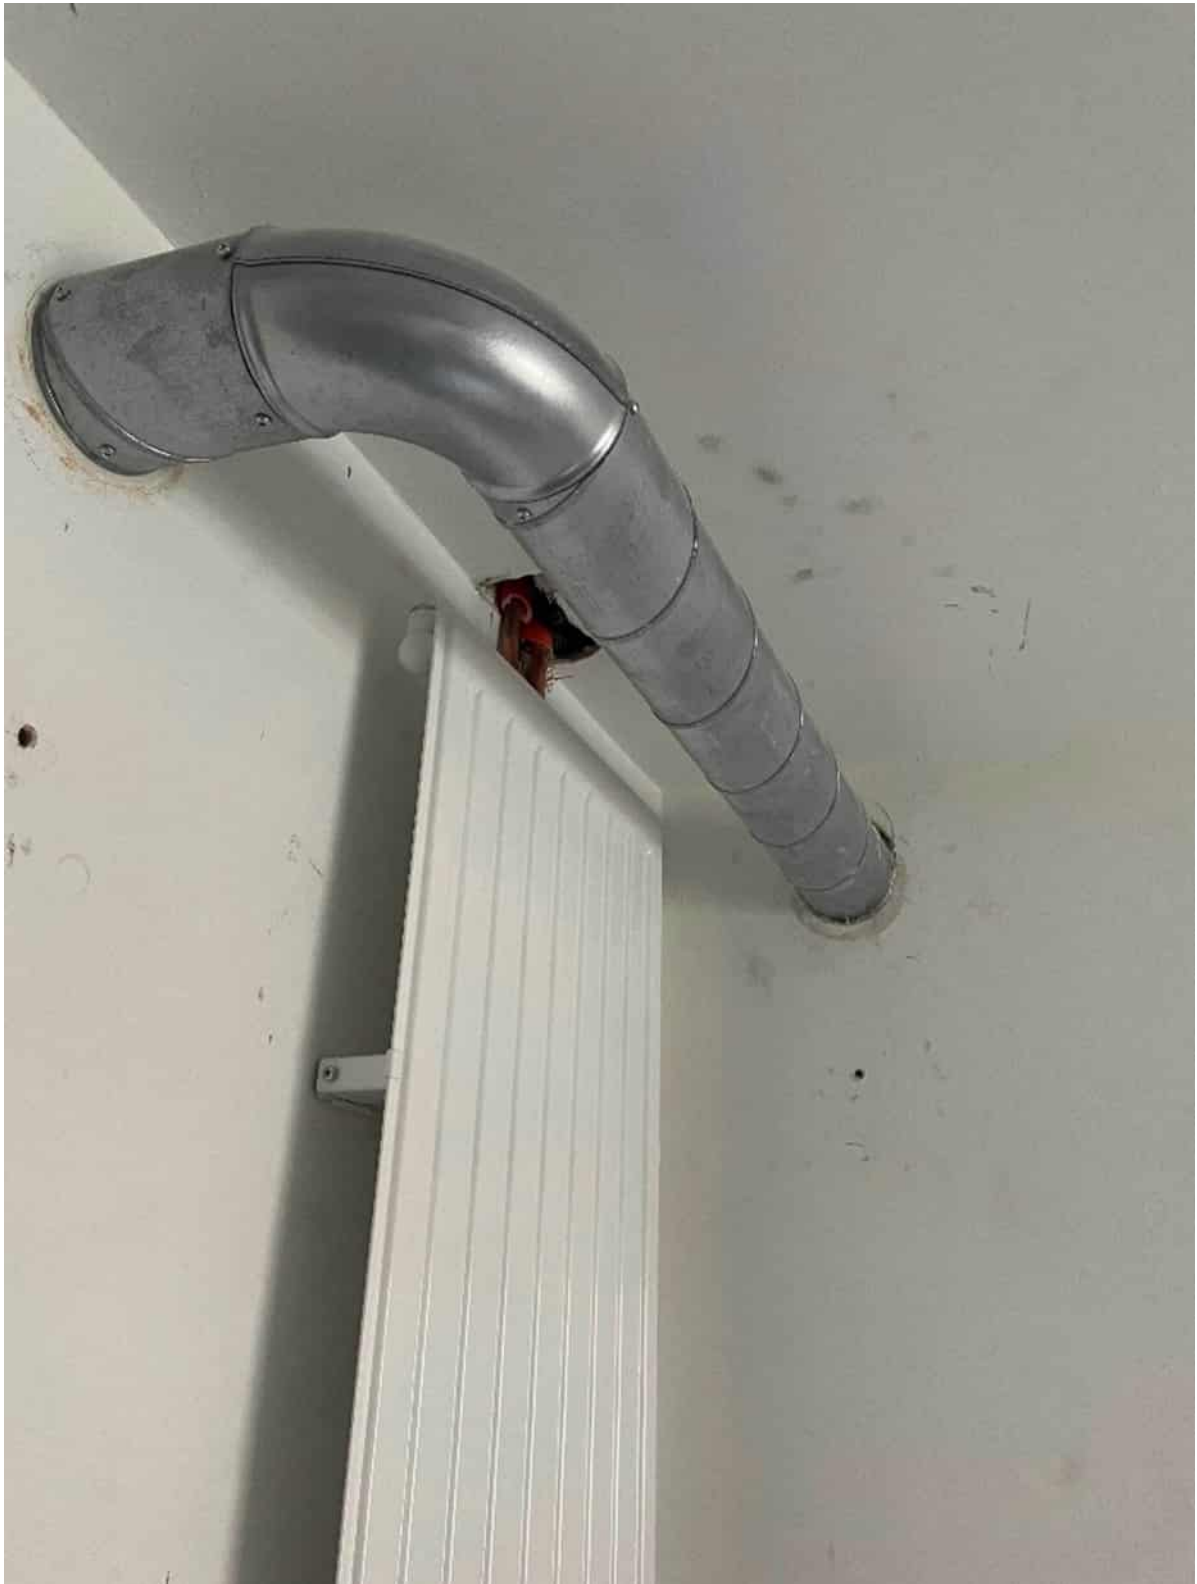
Abbildung 189: Niedertemperatur-Heizkörper und Lüftungsleitung in einer Bestandswohnung im kleinen Gebäude; Energieinstitut Vorarlberg

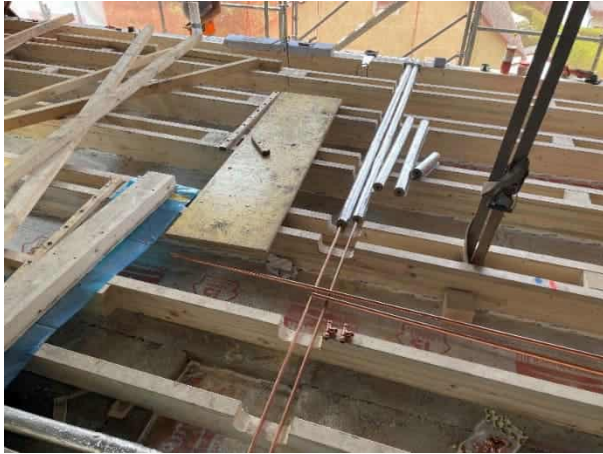
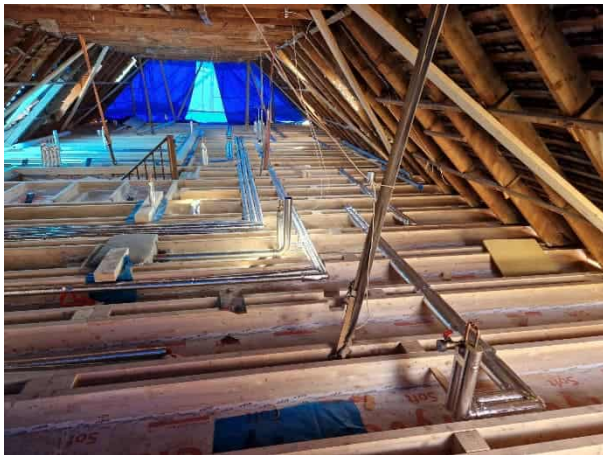
Die Horizontalverteilung für die Wohnungen im DG erfolgt in der statisch verstärkten obersten Geschosßdecke – siehe folgende Abbildung.

Abbildung 191: kleines Gebäude: Nutzung der obersten Geschoßdecke zur Horizontalverteilung, Fotos: Rhomberg Bau GmbH
