SüdSan

Sozialverträgliche und klimazielkompatible Sanierung
zweier Mehrfamilienhäuser als Modell für die Sanierung
der Südtiroler-Siedlung Bludenz

Themendokumentation
Zwischenstand März 2025

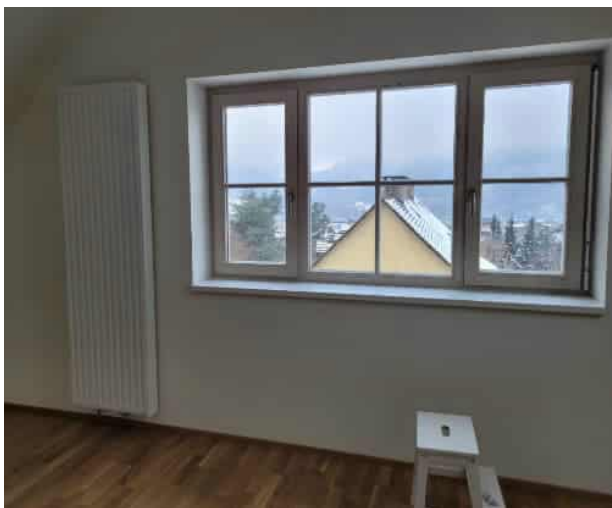
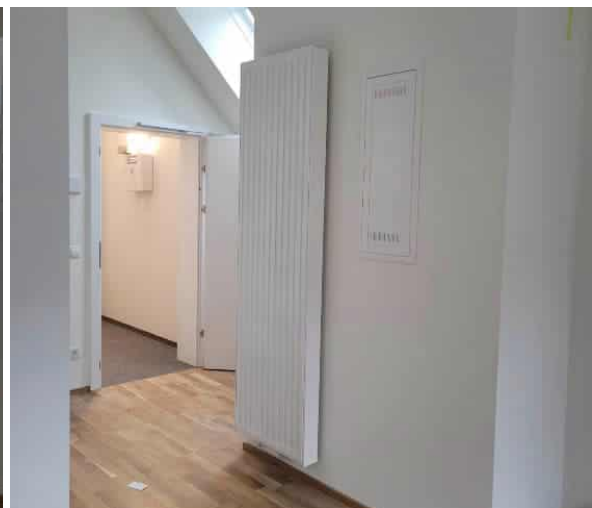
Die folgende Abbildung zeigt zwei Niedertemperatur-Heizkörper im Dachgeschoß des kleinen Gebäudes.

Abbildung 192: Niedertemperatur-Heizkörper im DG des kleinen Gebäudes; Energieinstitut Vorarlberg

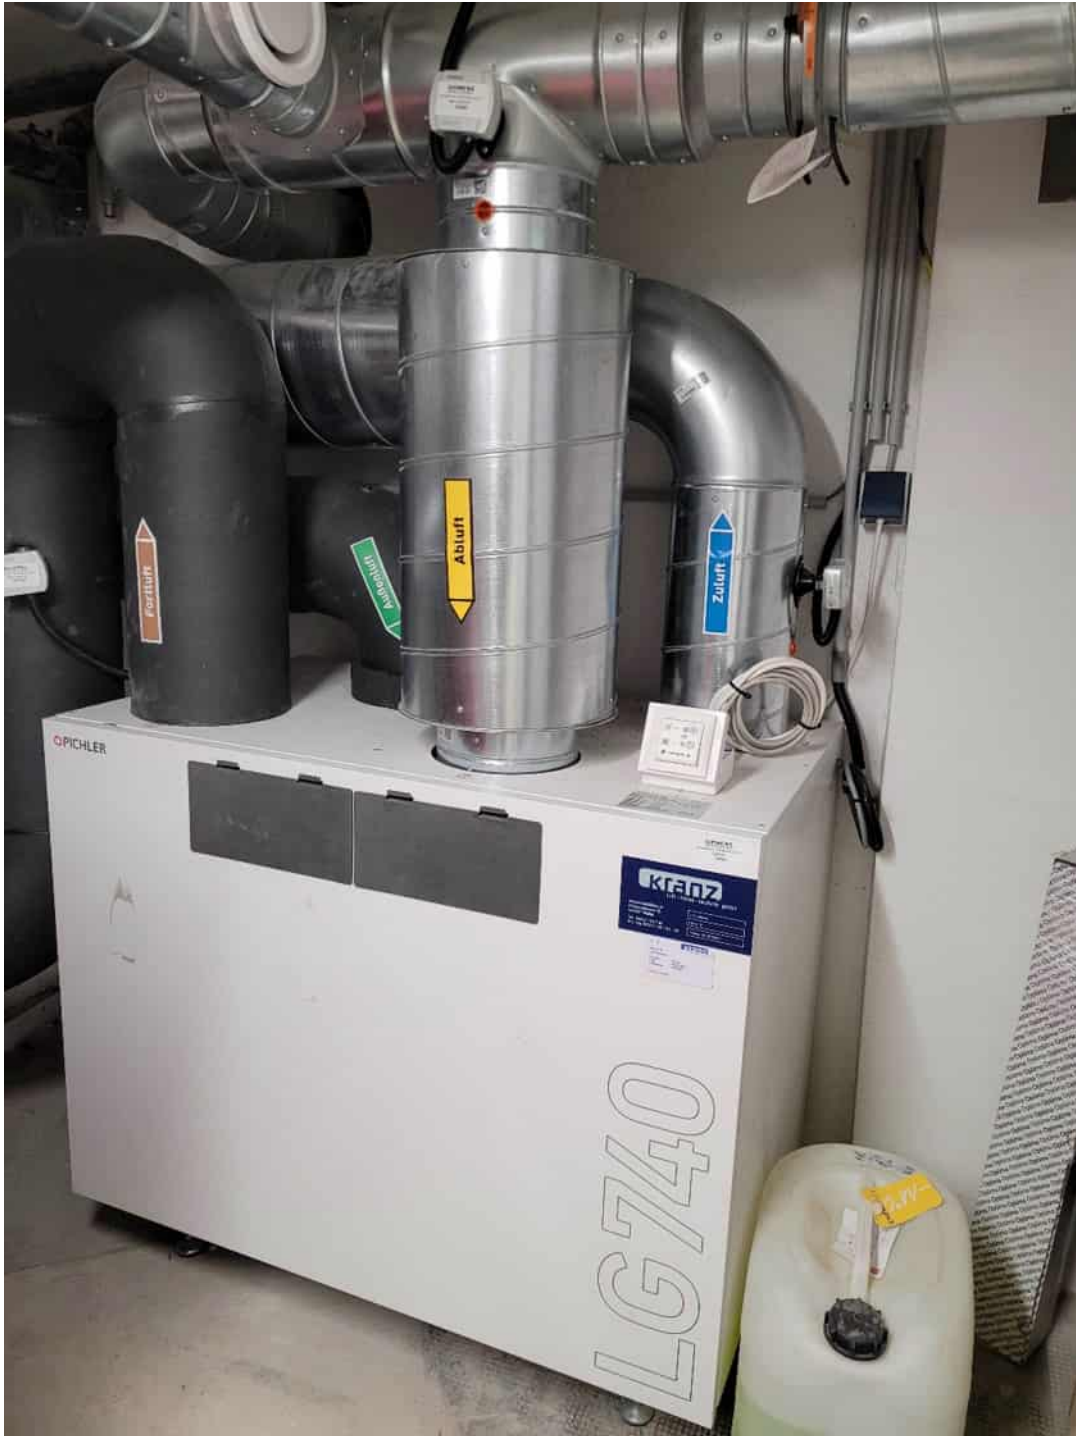
Abbildung 194: zentrales Komfortlüftungsgerät mit Wärmerückgewinnung im kleinen Gebäude; Energieinstitut Vorarlberg

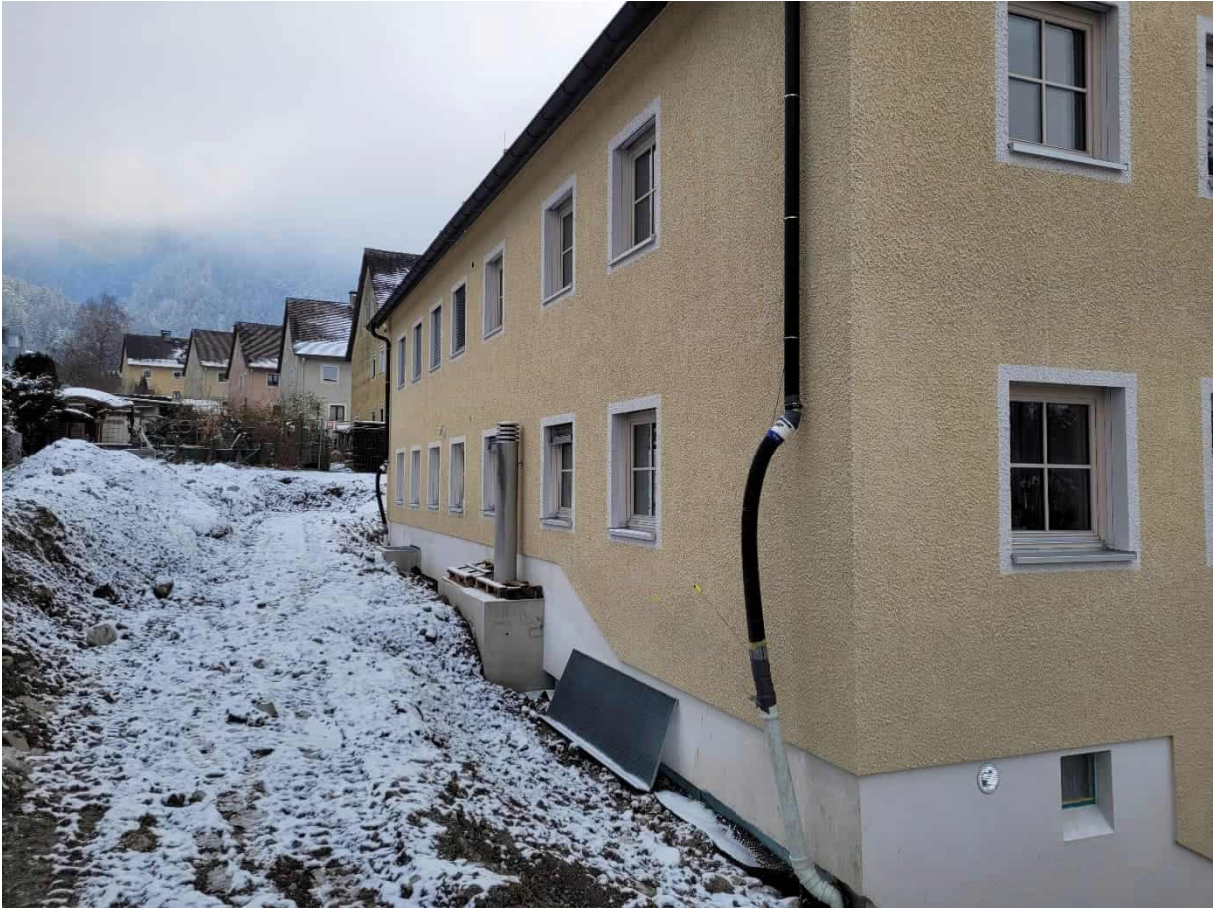
Die Außenluftansaugung erfolgt auf der Rückseite des Gebäudes in etwa 2,50 m über Bodenniveau. Die Außenluft wird elektrisch frostfrei gehalten. Die Fortluft wird an der Rückseite des Gebäudes ausgeblasen.

Abbildung 196: Außenluftansaugung an der Rückseite des Gebäudes; Energieinstitut Vorarlberg

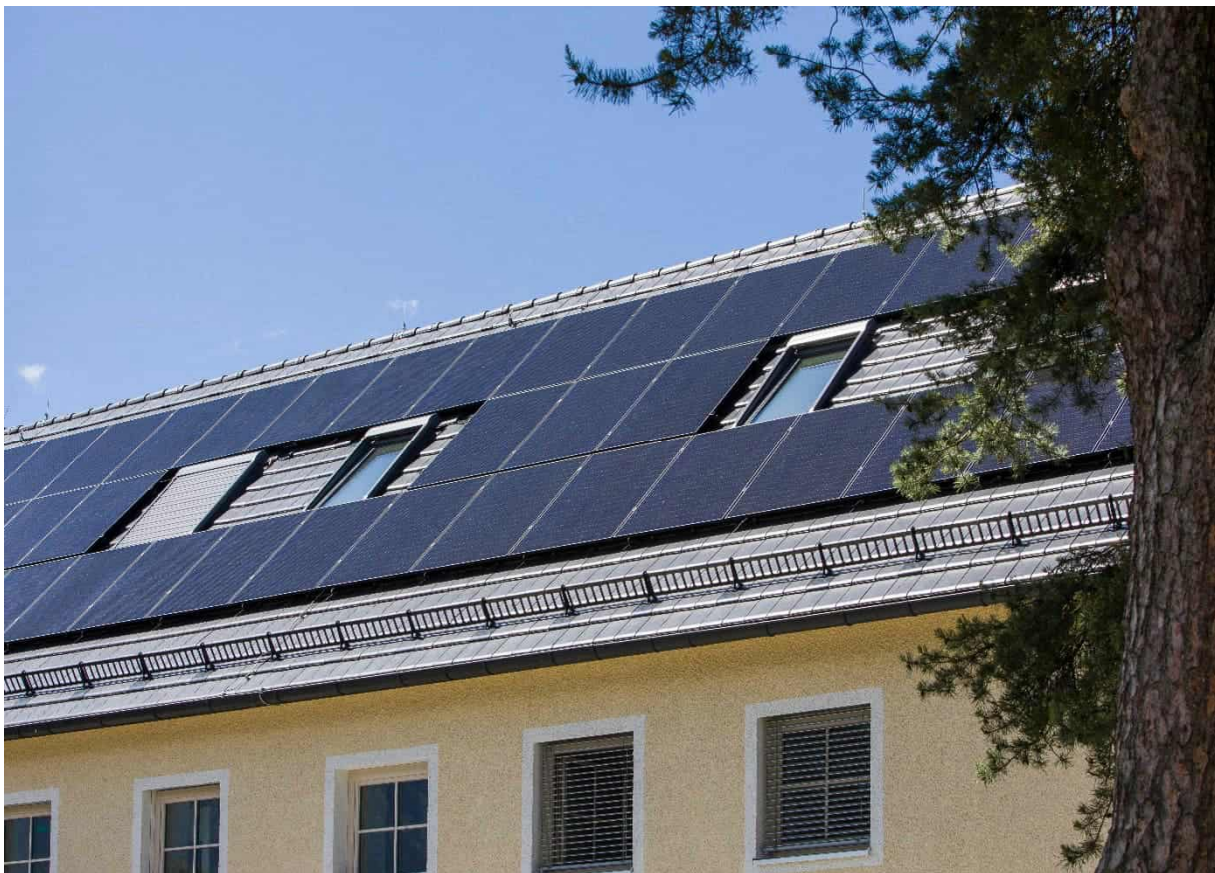
Die folgenden Abbildungen zeigen die 16,2 kW_p Aufdach-PV-Anlage.

Abbildung 199: PV-Anlage kleines Gebäude; Fotos: Rhomberg Bau GmbH

Wie im großen Gebäude konnte das Dach wegen der Abstandsregelungen der OVE Richtlinie R11-1 (2022) nicht vollflächig mit PV belegt werden.

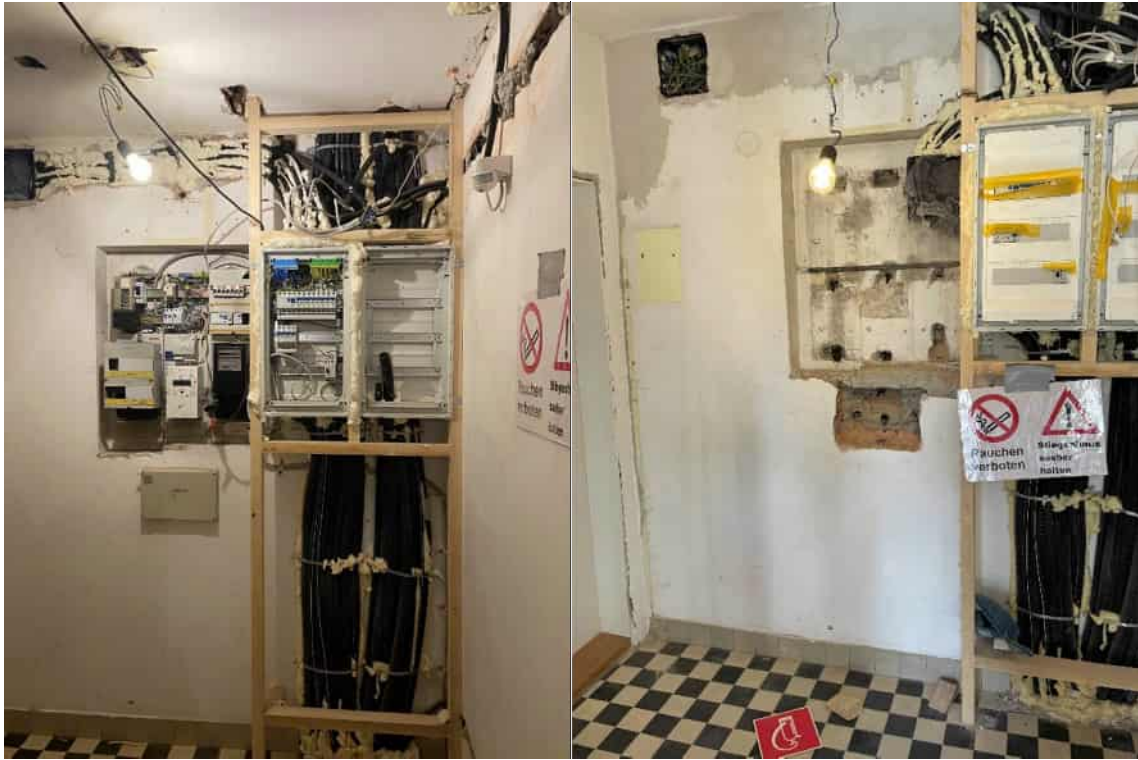
Abbildung 201: Elektroinstallation im Treppenhaus EG; Foto Rhomberg Bau GmbH

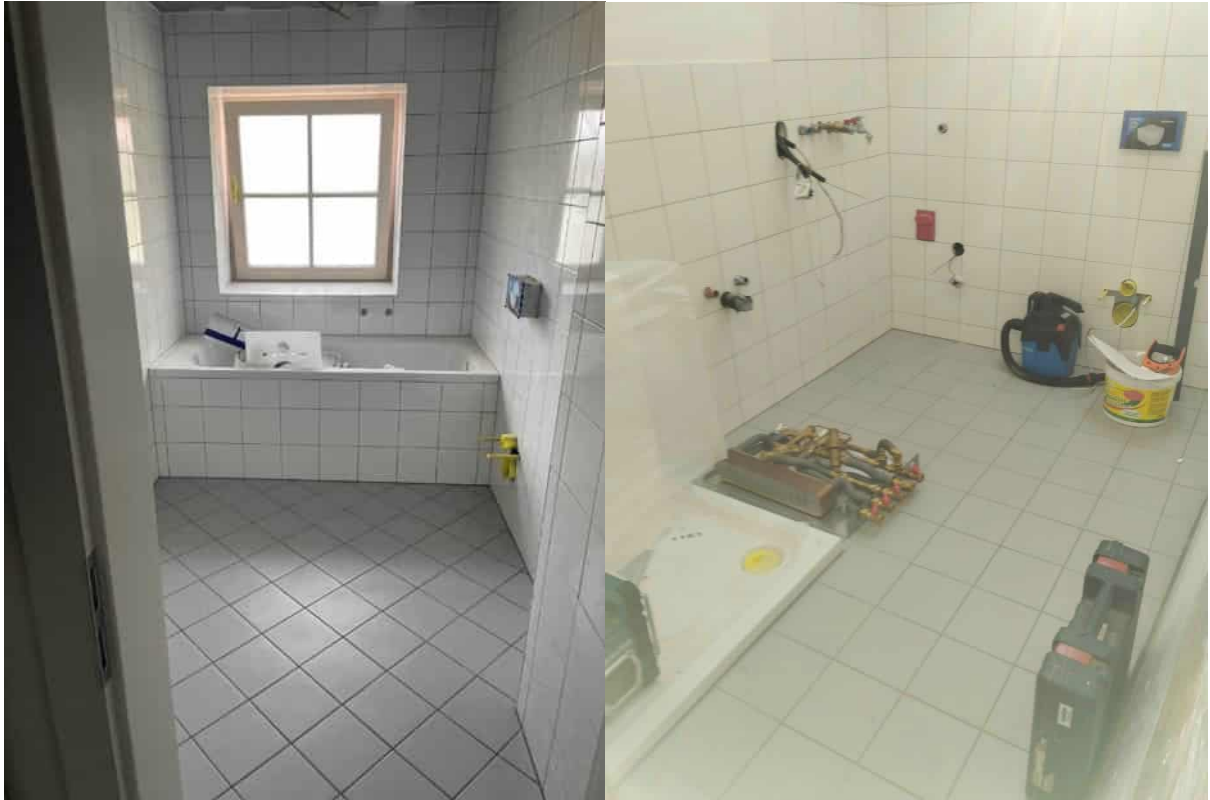
Die zwei bislang nicht sanierten Bäder in den Wohnungen im EG und im 1. OG wurden modernisiert, die Bäder der beiden DG-Wohnungen wie das gesamte Dachgeschoß neu errichtet.

Abbildung 203: Modernisiertes Bad und neues Bad im DG des kleinen Gebäudes; Foto: Rhomberg Bau GmbH

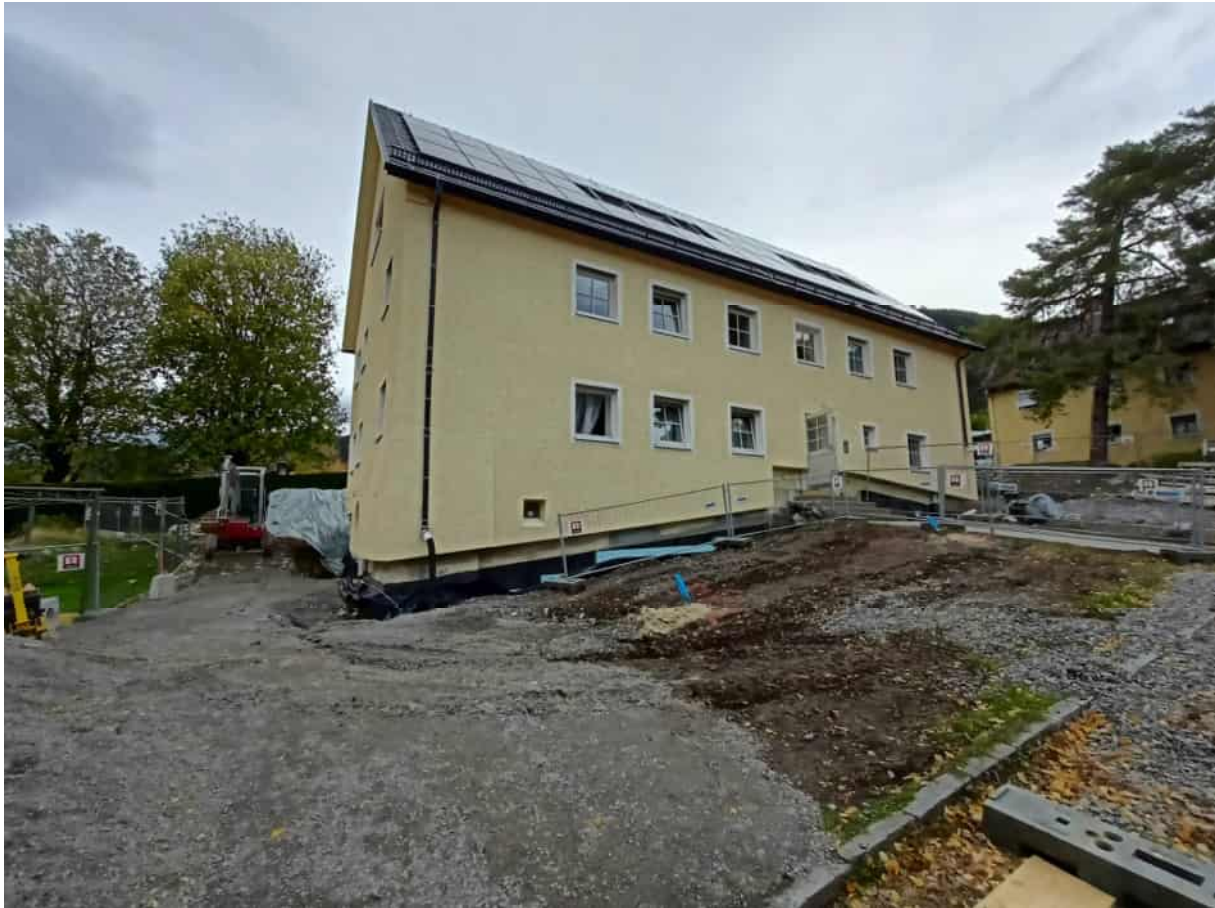
Abbildung 204: Geländemodellierung größeres Gebäude; Foto Rhomberg Bau GmbH

Im Zuge der Sanierung wurde das Gelände neu modelliert und eine neue Außentreppe im Garten angelegt.

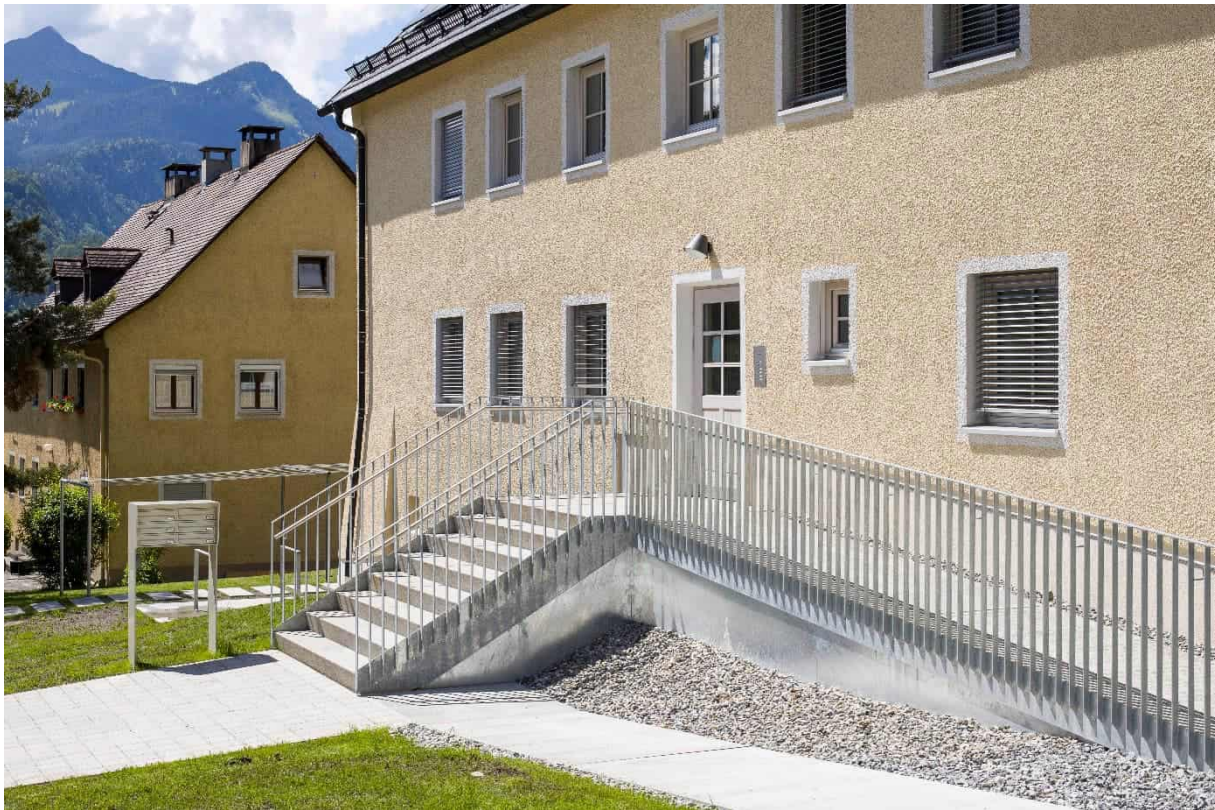
Abbildung 205: neue Erschließungstreppe und Rampe; Foto: J. Walser Fotografie, Hohenems

Zusätzlich zur neuen Treppenanlage wurde eine Rampe angelegt, um zumindest die EG-Wohnungen barrierearm erreichbar zu machen.

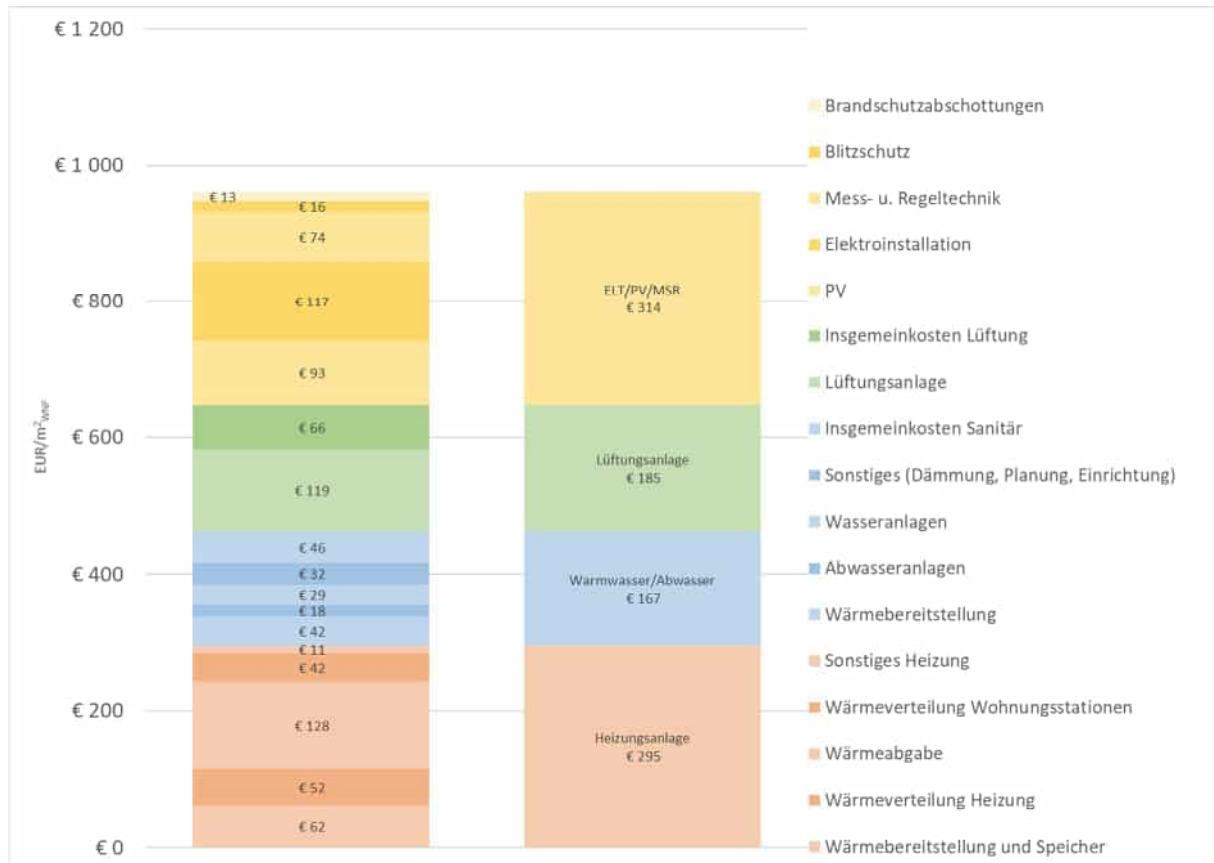
Die folgende Abbildung zeigt die abgerechneten Netto-Kosten aller Haustechnikmaßnahmen. Die genannten Kosten enthalten für einen Großteil der Leistungen den GU-Aufschlag. Die rechte Säule zeigt eine grobe Kostengliederung, die linke eine feinere.

Abbildung 207: Abgerechnete, wohnflächenspezifische Netto-Kosten der Haustechnikmaßnahmen für die Ausführungsvariante des großen Gebäudes in EUR/m²_{WNF}

Die wohnflächenspezifischen Netto-Kosten aller Haustechnikmaßnahmen im großen Gebäude liegen bei 961 EUR/m²_{WNF}. Enthalten sind – wie in der rechten Säule dargestellt - die folgenden Kosten:

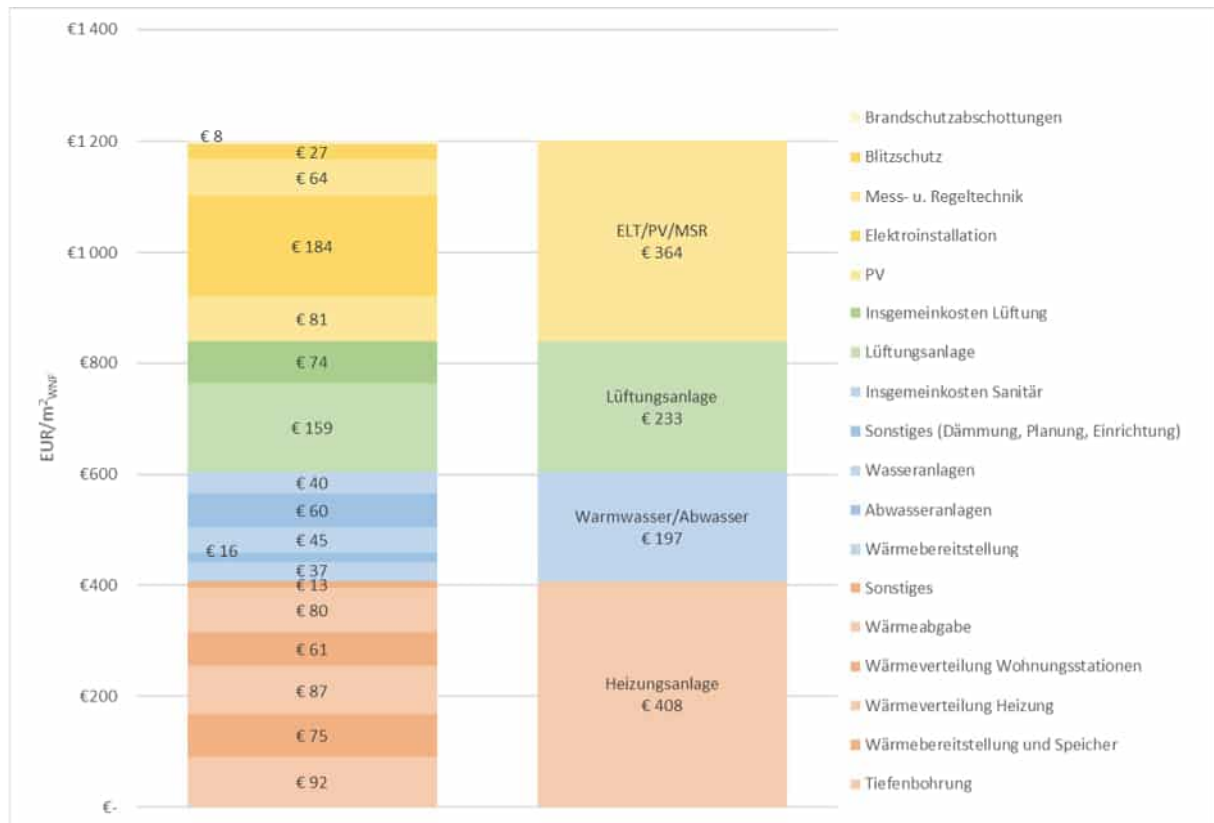
Die folgende Abbildung zeigt die abgerechneten, wohnflächenspezifischen Netto-Kosten aller Haustechnikmaßnahmen des kleinen Gebäudes. Die genannten Kosten enthalten für einen Großteil der Leistungen den GU-Aufschlag. Die rechte Säule zeigt eine grobe Kostengliederung, die linke eine feinere.

Abbildung 209: Abgerechnete, wohnflächenspezifische Netto-Kosten der Haustechnikmaßnahmen für die Ausführungsvariante des kleinen Gebäudes in EUR/m²_{WNF}

Die abgerechneten, wohnflächenspezifischen Netto-Kosten der Haustechnik des kleinen Gebäudes liegen mit 1.201 EUR/m²_{WNF} um 140 EUR/m²_{WNF} höher als im Großen.

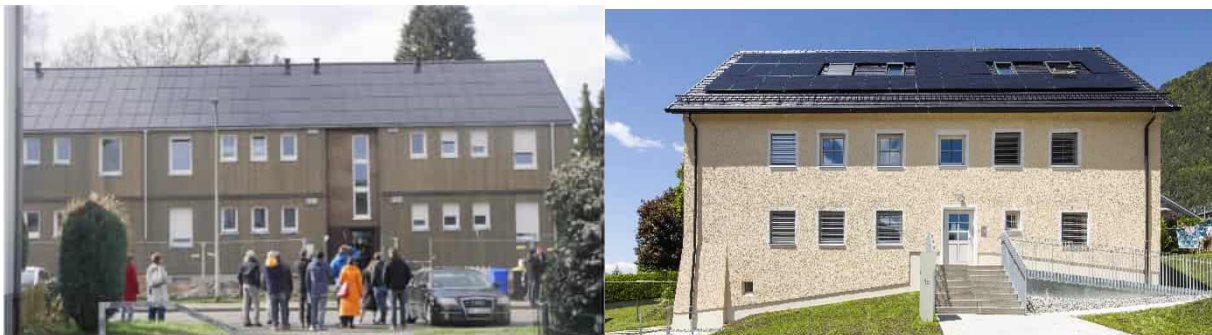
Die Hemmnisse führten dazu, dass die geplante Vollbelegung der Dachhälfte nicht ausgeführt werden konnte. Die Auswirkungen zeigt die folgende Abbildung, in der links die voll belegte Dachhälfte eines mit vorgefertigten Elementen sanierten Gebäudes mit Indach-PV in Mönchengladbach mit der weitest möglich belegten Dachhälfte des kleineren Gebäudes in Bludenz verglichen wird.

Abbildung 220: Ansicht der vollflächige Dachbelegung im Sanierungsprojekt Mönchengladbach und der weitestmöglichen Belegung des Dachs im kleinen Gebäude in Bludenz; Fotos: Energieinstitut Vorarlberg (links), Walser Fotografie, Hohenems (rechts)

Die Beispiele verdeutlichen einen Zielkonflikt: soll die Dachfläche vollständig mit PV belegt werden, so ist dies bei Verzicht auf einen Ausbau des Dachgeschosses leichter möglich, da keine Dachflächenfenster nötig sind.

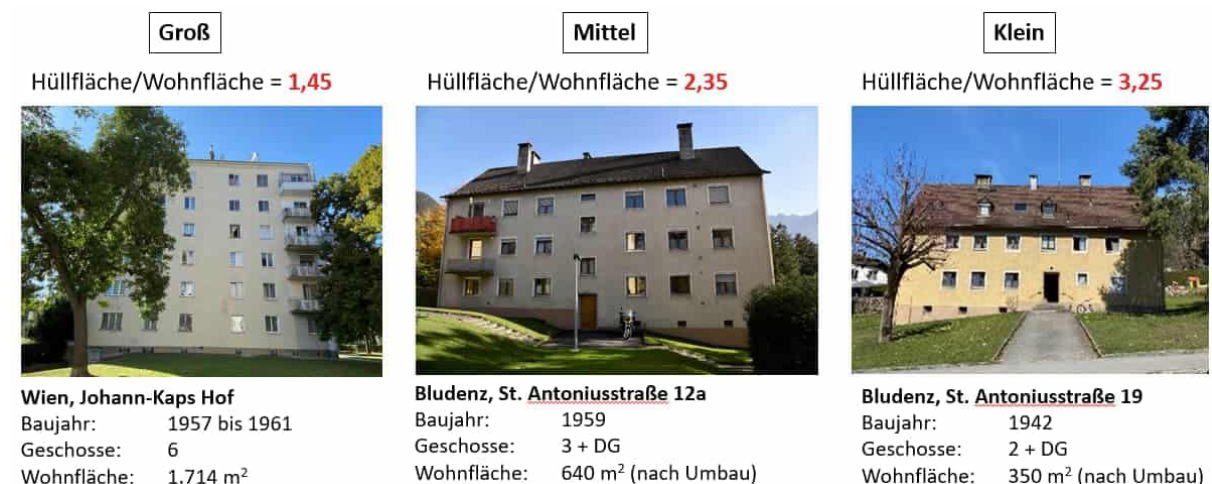
Abbildung 221 zeigt die drei Gebäude mit den wichtigsten Kenndaten.

Abbildung 221: Einfluss der Gebäudegröße auf das Verhältnis von Hüllfläche zu Wohnfläche

Wie die Abbildung zeigt, unterscheidet sich das Verhältnis der Hüllfläche zur Wohnfläche der Gebäude sehr stark. Während das große, sechsgeschossigen Gebäude 1,45 m² Hüllfläche pro m² Wohnfläche aufweist, liegt der Wert des kleinen Mustergebäudes in der Südtirolersiedlung Bludenz bei 3,25 m² Hüllfläche pro m² Wohnfläche. Der Wert des großen Mustergebäudes in der Südtirolersiedlung Bludenz liegt dazwischen.
